# 一遺構の保存と門の復元一

平成 29 年 4 月 1 日（土）  
主催：高松市教育委員会（高松市埋蔵文化財センター）

### 3 門を復元する－遺構の保存－

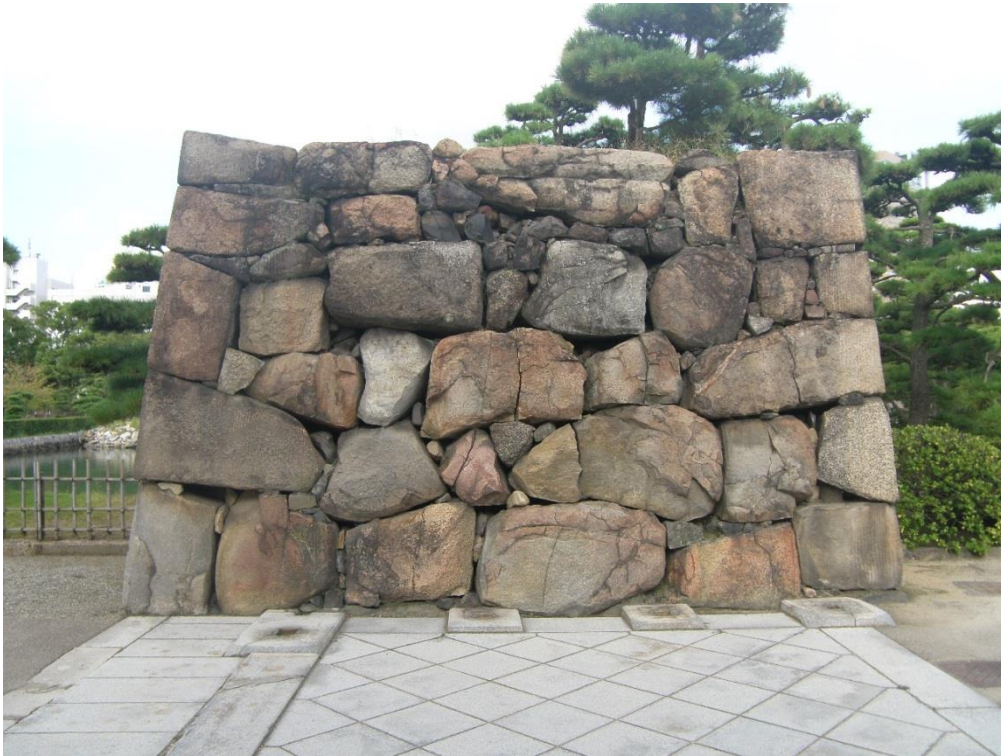
石垣修理前の桜御門西面石垣（平成 26（2014）年 9 月 17 日撮影）

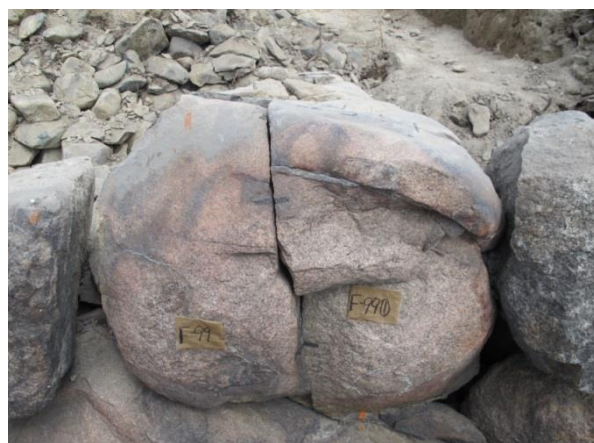
なお、石垣は火事を受けたことで赤く変色し、表面が薄くタマネギの皮をむくように剥がれるような劣化が進んでいる状況でした。こうした痕跡は、高松空襲の記憶を残す重要な遺構であると考えています。

熱で割れ、ヒビの入った石材

今回の事業では、石垣や礎石といった遺構をできる限り現状のまま保存することを検討しましたが、石垣については火事と経年変化による劣化が著しく、修理が必要との判断にいたりました。ただし、できるだけ元の石材を元の場所で再利用することで、大きく景観的な価値を損なわないようにするという目標を掲げ、工夫と努力を重ねることとしました。

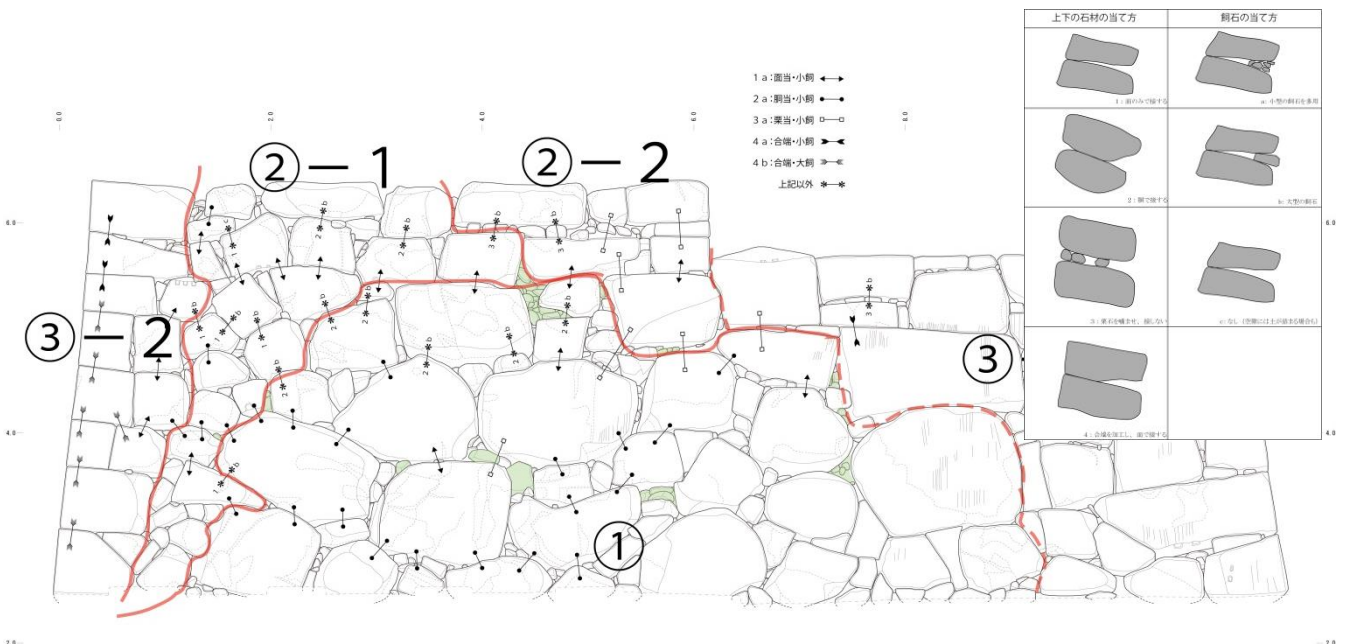
東面石垣の改修の痕跡と石積み技法

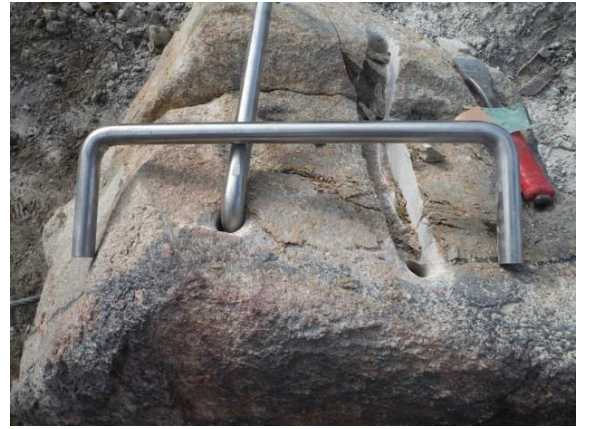
かすがいを用いた石材の接着状況

- ①解体した石材を、再利用可能なものと不可能なものに選別しました。
- ②石材の再利用率をあげるため、割れた石材の接着を行いました。
- ③石垣の安全性を検証するため、仮積みし、想定される門の重量がかかっても石垣が健全かどうか、試験を行いました。

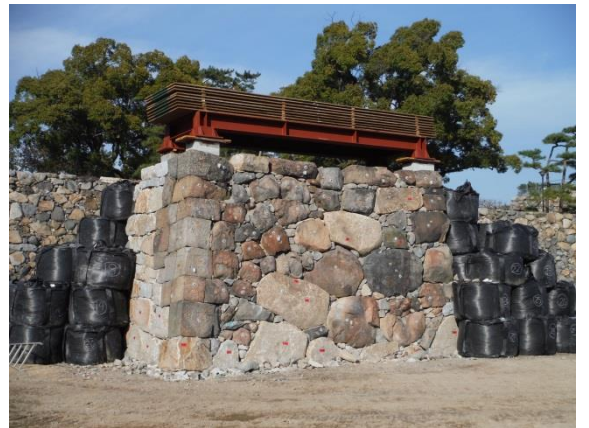
仮積み試験の状況（鉄板重量：16t強）

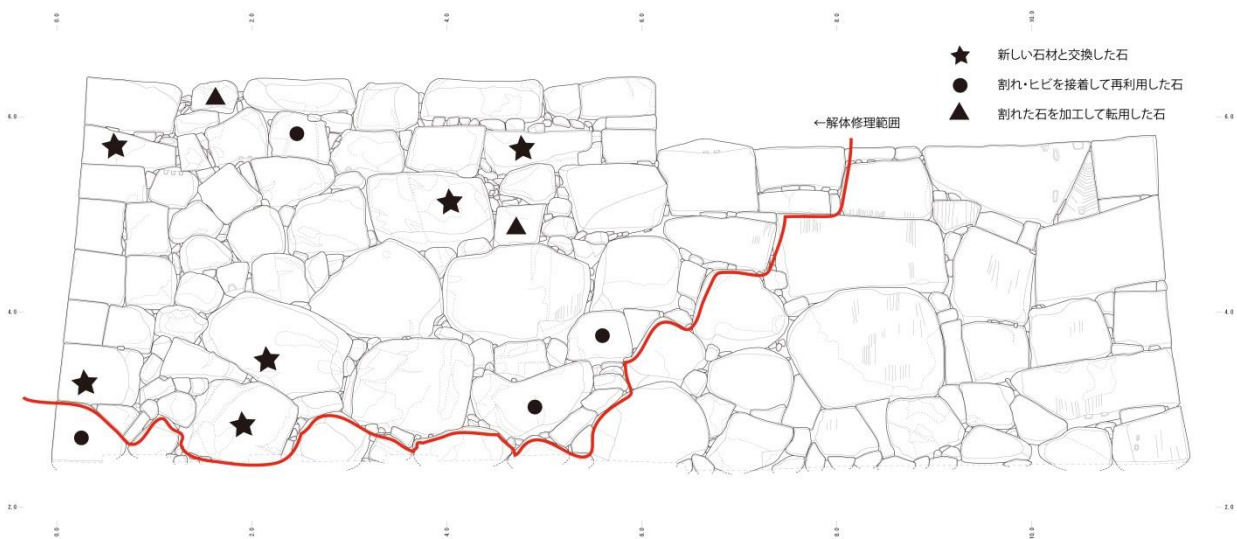
桜御門東面石垣の石材補強・交換状況

- ①再利用可能な石材を積み上げます。元の石は元の場所に戻すのを原則とし、修理前に抜けていた間詰石を補って詰めました。
- ②再利用不可能な石材は新しい石を同じ大きさに加工し、取り替えます。

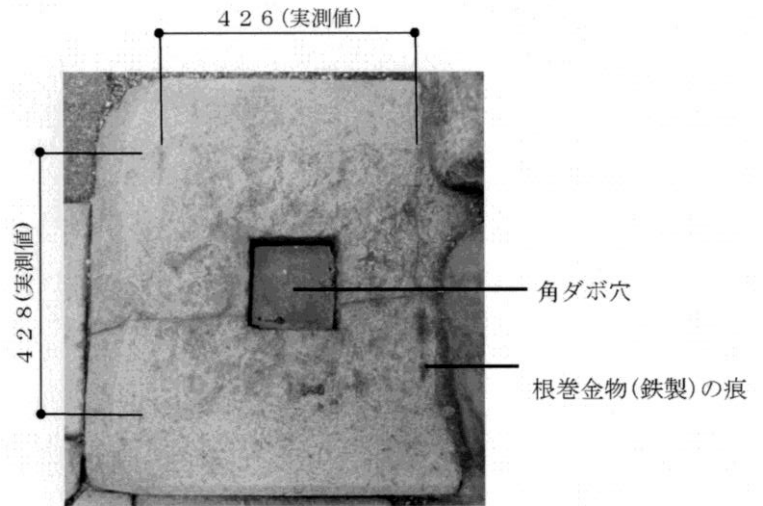
写真2-2 礎石(ぬ-12通)の金物痕跡と角ダボ穴

門の礎石には、柱の周りに巻きつけた金具の痕跡が錆として残っています。この痕跡を計測することで、本来の柱の太さが分かります。

礎石に残る柱金具の痕跡
