# 第4回 高松城跡天守台見学会

～ 解体中の石垣を見よう ～

平成 20 年 2 月 23 日

高松市・高松市教育委員会

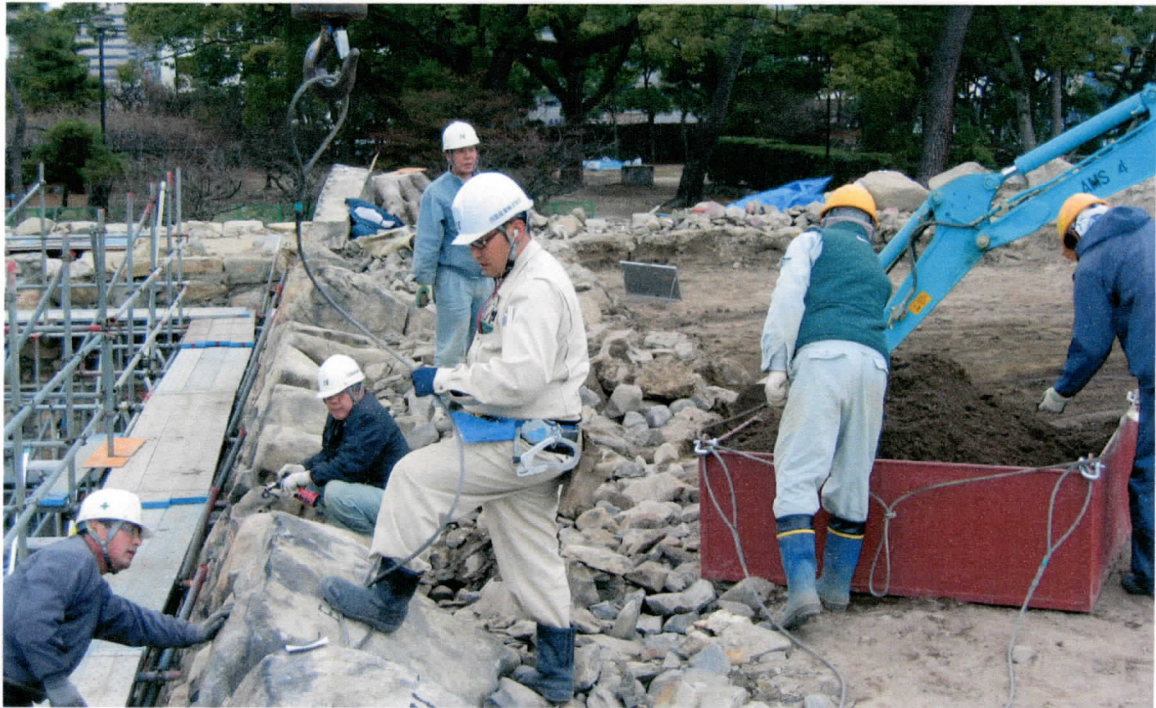
写真1 解体風景

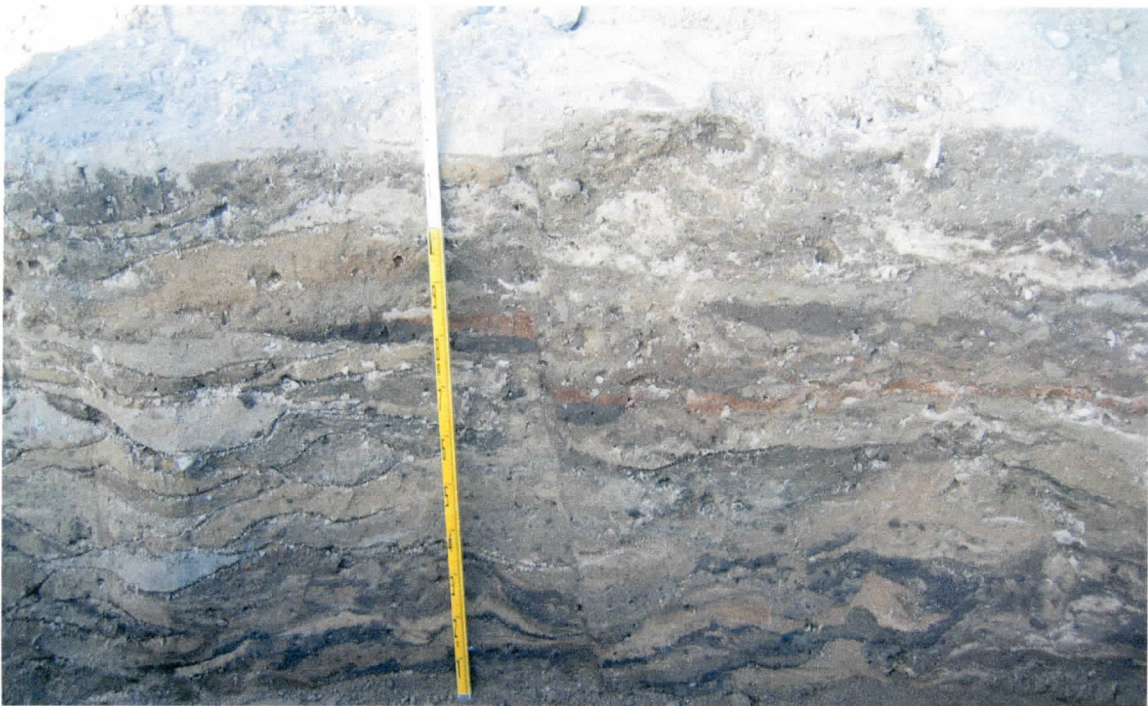
写真2 土層のスベリ検出状況

天守台の東面において, 盛土に段差が生じ, 東側が約 14 cm 沈下しているスベリと呼ばれる状況を検出しました。天守台石垣の東面は大きいハラミが見られ, 危険性が指摘されていましたが, 今回の発見により内部の盛土においても同様に危険性が指摘できます。石垣の崩壊のメカニズムを考える上で, 重要な発見と言えます。

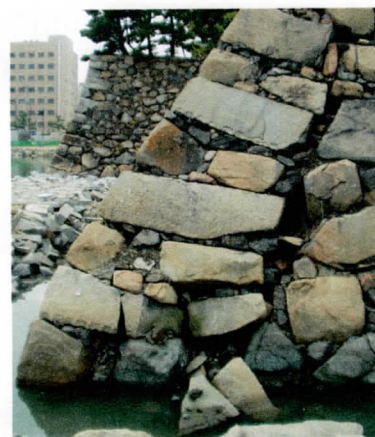
高松城跡は築城から約 420 年が経過しており、石材の劣化や度重なる地震により石垣の各所でハラミ・ズレ・ヌケといった現象が見られます。石垣が危険な状態であることから、平成 16 年度に高松城跡の全石垣について調査を行いました。この調査により、天守台石垣が最も危険であることが確認され、石垣の解体修理を行うことになりました。平成 18 年度はその準備作業として、作業ヤード及び解体石材仮置き場として使用するために内堀を埋め立て、玉藻廟の解体・記録保存、天守台上部の発掘調査を実施しました。平成 19 年度末までに石垣解体を行い、平成 20 年度に修理方法の検討を行い、積み直しを開始する予定です。

写真3 天守台石垣破損状況

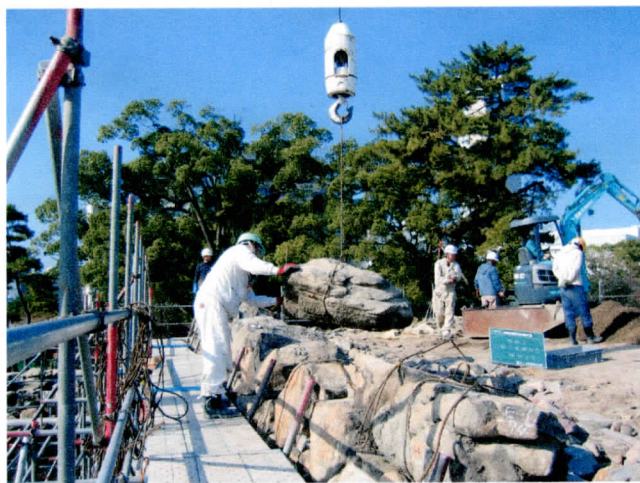
写真9 石垣解体状況

石材の加工状況や破損状況をチェックする

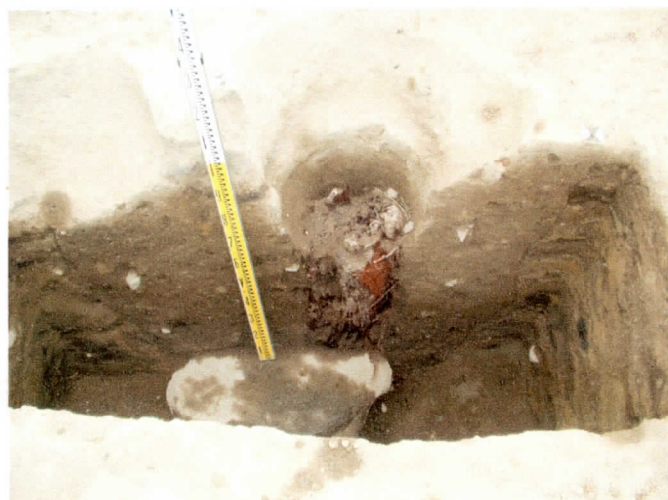
平成 18 年度に実施した天守台の発掘調査では東西約 14m, 南北約 12.5m, 深さ約 2.7m の石垣で構築された地下 1 階を検出し, その床面において田の字状に並ぶ 58 個の礎石を検出しました。礎石上面の土台痕跡から地下 1 階の大きさは『小神野筆帖』に記載されたとおり, 東西 6 間 (約 11.82m) × 南北 5 間 (約 9.85m) であることが判明しました。また, 田の字に並んだ礎石の空白部分 4 箇所柱穴が検出され, 掘立柱と礎石を併用した特異な構造であることが判明し, 内部構造を推定する上で重要な発見でした。今年度, 柱穴から出土した柱を放射性炭素 C14 測定法 (AMS 法) において測定した結果, 1630~1660 年頃と推定されることから, 1647~1670 年の松平頼重による改築に伴うものと考えられます。

写真10 柱出土状況

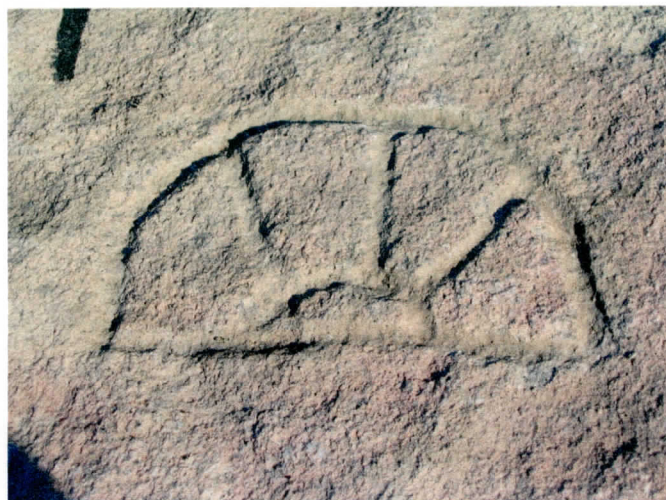
天守台南西隅の上から 6 石目の石材において生駒家の家紋の刻印を確認しました。高松城の石垣において見つかったのは初めてです。

写真11 生駒家家紋検出状況
