高松城跡石垣修理工事見学・体験会 資料

平成の石垣普請

～文化遺産を未来へ繋ぐ石工の技～

平成 26 年 2 月 15 日 (土)
高松市創造都市推進局文化財課

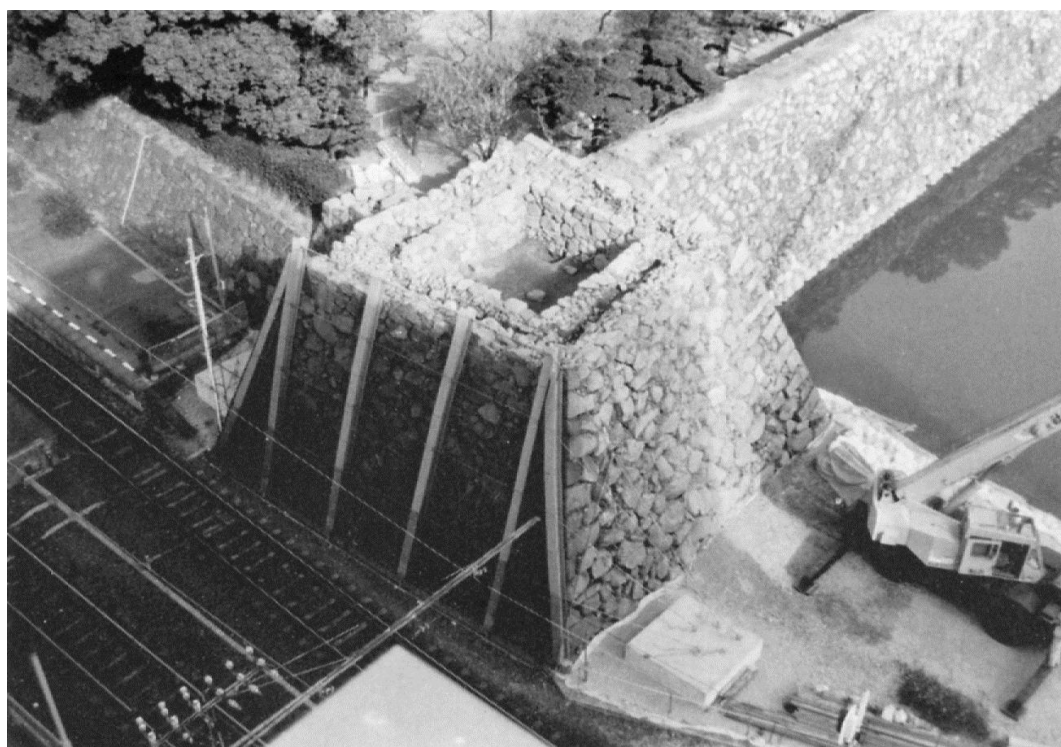
解体前の地久櫓台石垣（線路側から）

史跡高松城跡では平成元年から石垣の危険度の調査を行っており、平成 8 年には史跡高松城跡保存整備基本計画の中で石垣の危険度を等級分けし、順次修理を行っています。地久櫓台は破損の程度が大きく、また鉄道軌道に隣接していることから、優先的に解体修理を行うこととし、平成 11～15 年度にかけて石垣解体を行いました。

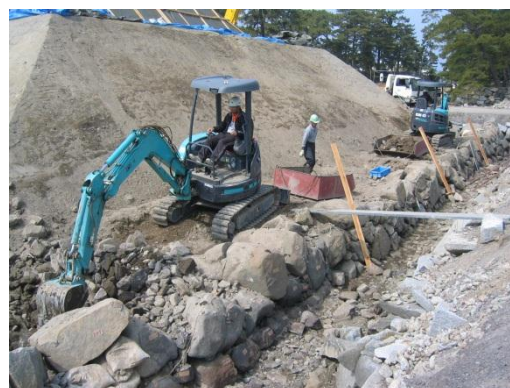
①-6 栗石層・盛土層を解体する

築石の撤去後、背面にある栗石・盛土を解体します。このとき、石の大きさ・粒径・施工幅や盛土の密度や粘度・強度などについても調査を行っています。
