## 香南楽湯の主な不具合箇所

令和7年10月現在

### 施設不具合箇所一覧

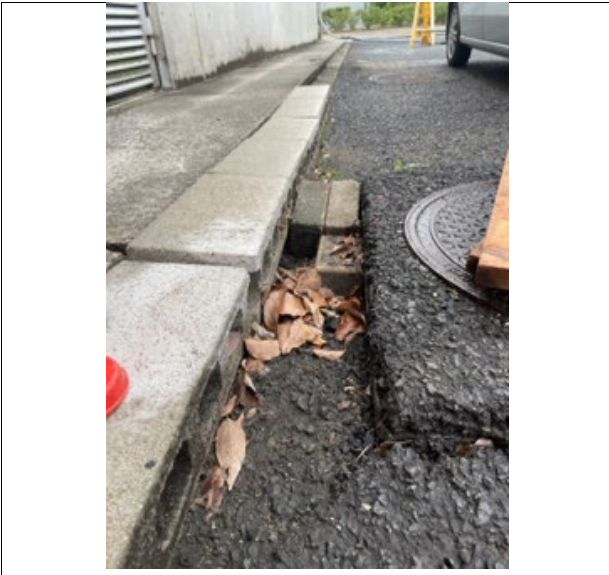
| 番 号 | 1 |

| 番 号 | 場 所 | 不具合の内容等 |
|---|---|---|
| 1 | 建物東側レストラン入口 | アスファルト陥没 |

| 番 号 | 1 |
|---|---|
| 施設、東側レストラン入口のアスファルトが陥没。 | |

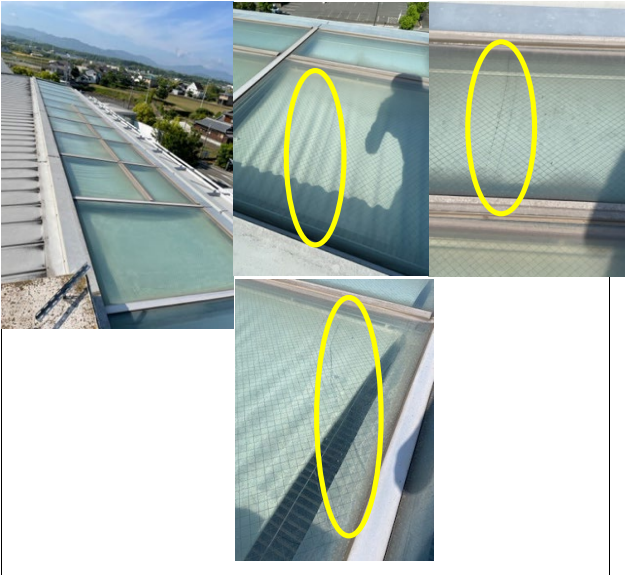
| 番 号 | 2 |

| 番 号 | 場 所 | 不具合の内容等 |
|---|---|---|
| 2 | 屋根ガラス部分 | 軽食上部のガラスひび割れ |

| 番 号 | 2 |
|---|---|
| 屋上、軽食上部天井ガラス。3枚亀裂。 | |

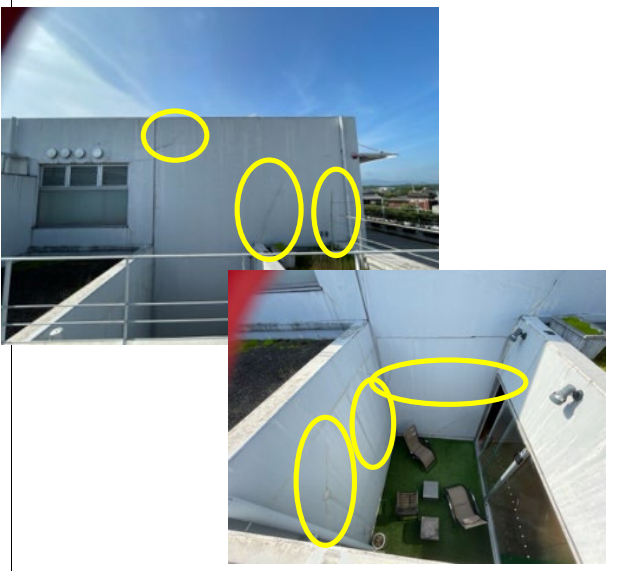
| 番 号 | 3 |

| 番 号 | 場 所 | 不具合の内容等 |
|---|---|---|
| 3 | 2F外気浴スペース | 壁に亀裂 |

| 番 号 | 3 |
|---|---|
| 2F石の風呂 外気浴スペースの壁面。多数亀裂。 | |

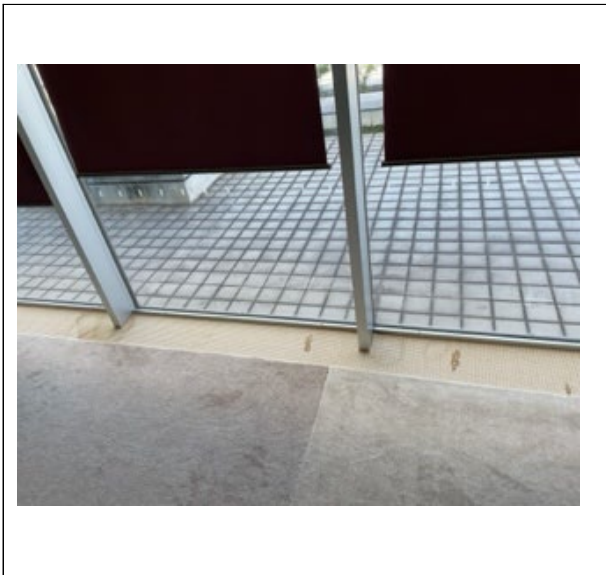
| 番 号 | 4 |

| 番 号 | 場 所 | 不具合の内容等 |
|---|---|---|
| 4 | 3Fリクライニング | 雨漏り |

| 番 号 | 4 |
|---|---|
| 雨漏り 3Fリクライニング | |

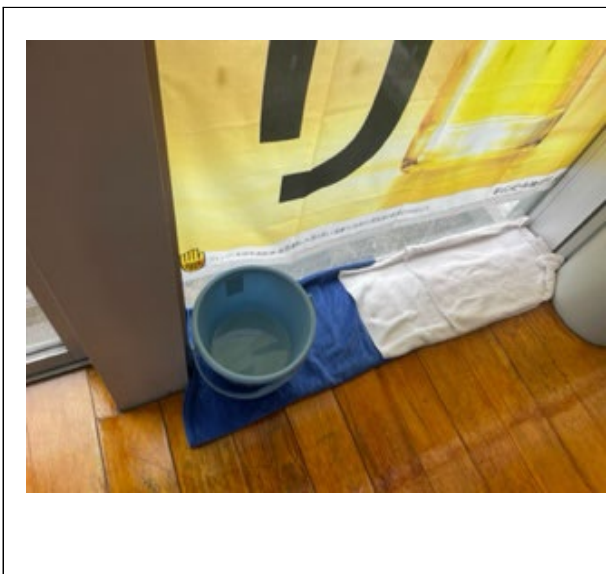
| 番 号 | 5 |

| 番 号 | 場 所 | 不具合の内容等 |
|---|---|---|
| 5 | 2F軽食西側 | 雨漏り |

| 番 号 | 5 |
|---|---|
| 雨漏り 2F軽食 西側 | |

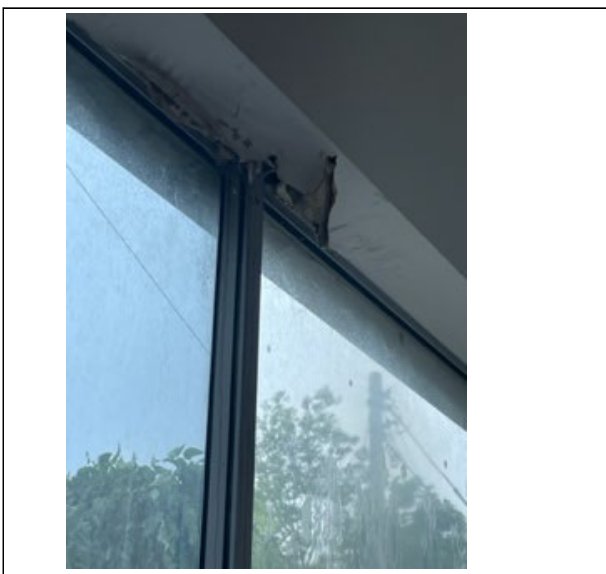
| 番 号 | 6 |

| 番 号 | 場 所 | 不具合の内容等 |
|---|---|---|
| 6 | 1F売店奥側 | 雨漏り |

| 番 号 | 6 |
|---|---|
| 雨漏り 1F売店奥側 | |

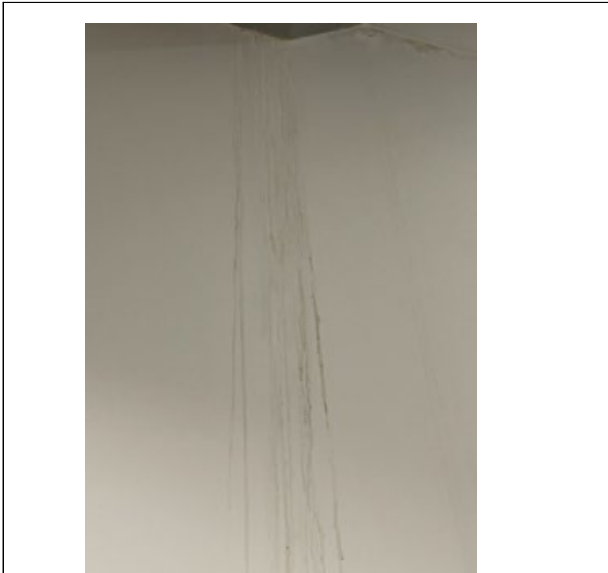
| 番 号 | 7 |

| 番 号 | 場 所 | 不具合の内容等 |
|---|---|---|
| 7 | 地下階段壁面 | 雨漏り |

| 番 号 | 7 |
|---|---|
| 雨漏り 地下階段壁面 | |

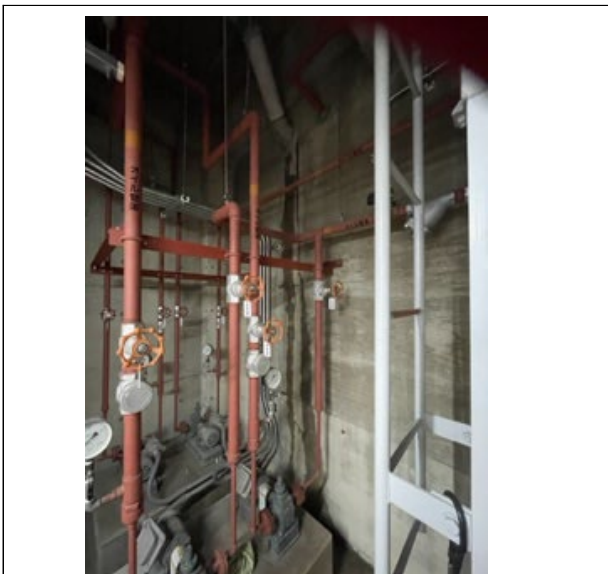
| 番 号 | 8 |

| 番 号 | 場 所 | 不具合の内容等 |
|---|---|---|
| 8 | 機械室オイルポンプ壁面 | 雨漏り |

| 番 号 | 8 |
|---|---|
| 雨漏り 機械室オイルポンプ壁面 | |

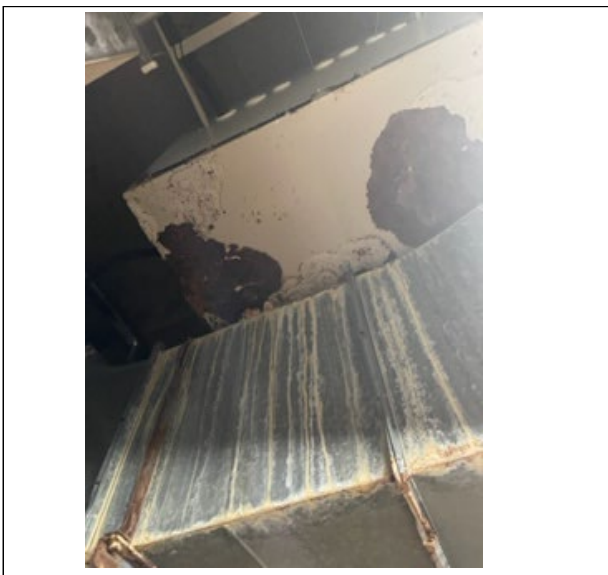
| 番 号 | 9 |

| 番 号 | 場 所 | 不具合の内容等 |
|---|---|---|
| 9 | 機械室北側天井部 | 雨漏り |

| 番 号 | 9 |
|---|---|
| 雨漏り 機械室北側天井部 | |

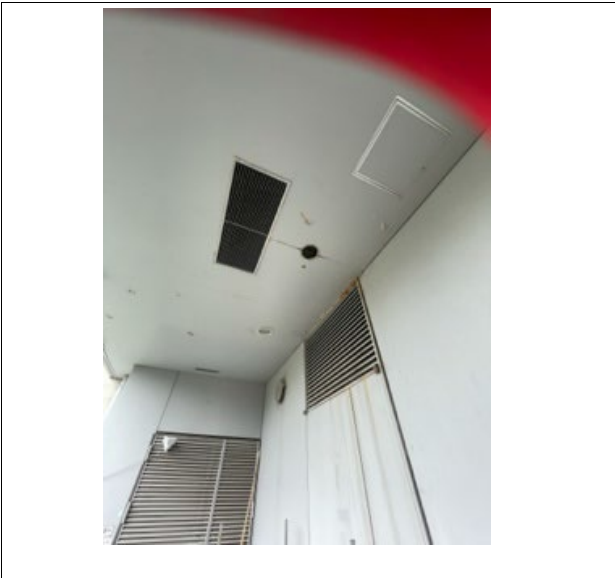
| 番 号 | 10 |

| 番 号 | 場 所 | 不具合の内容等 |
|---|---|---|
| 10 | 1F外部変電設備前 | 雨漏り |

| 番 号 | 10 |
|---|---|
| 雨漏り 1F外部変電設備前 | |

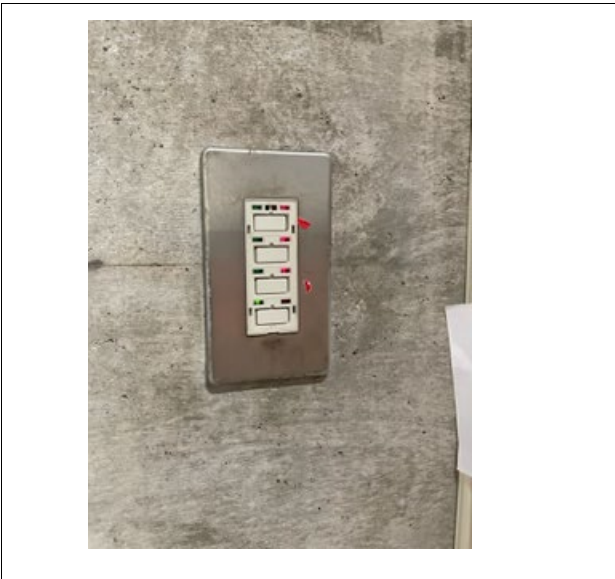
| 番 号 | 11 |

| 番 号 | 場 所 | 不具合の内容等 |
|---|---|---|
| 11 | 機械室入口 | 照明スイッチ入り切り不具合 |

| 番 号 | 11 |
|---|---|
| 機械室入口、照明スイッチ入り切り不具合 | |

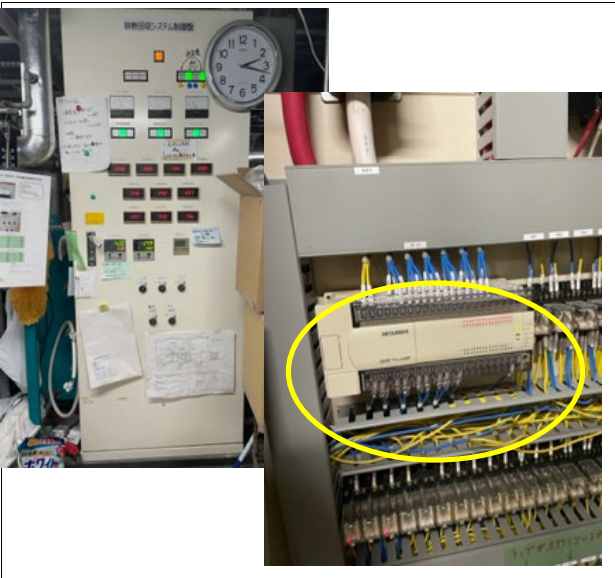
| 番 号 | 12 |

| 番 号 | 場 所 | 不具合の内容等 |
|---|---|---|
| 12 | 機器室昇温設備操作盤 | 20年使用の為、劣化。 |

| 番 号 | 12 |
|---|---|
| 機械室昇温設備操作盤内のメモリーが、経年劣化にて交換時期（20年以上使用） | |

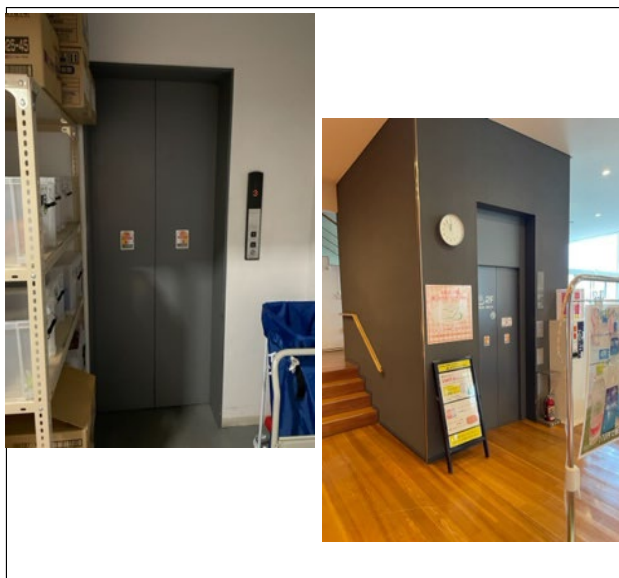
| 番 号 | 13 |

| 番 号 | 場 所 | 不具合の内容等 |
|---|---|---|
| 13 | エレベーター | 20年使用の為、劣化。 |

| 番 号 | 13 |
|---|---|
| エレベーター、機内昇降装置経年劣化による交換必要 | |

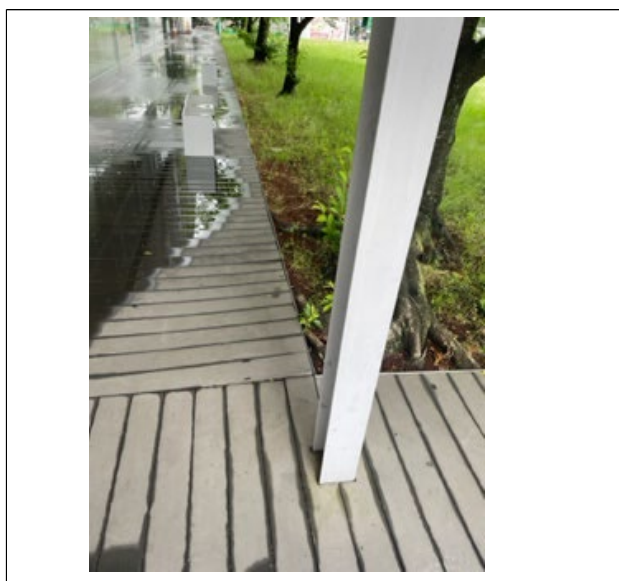
| 番 号 | 14 |

| 番 号 | 場 所 | 不具合の内容等 |
|---|---|---|
| 14 | 施設 通路 | 樹木による隆起 |

| 番 号 | 14 |
|---|---|
| 施設 通路。樹木による通路材隆起 | |

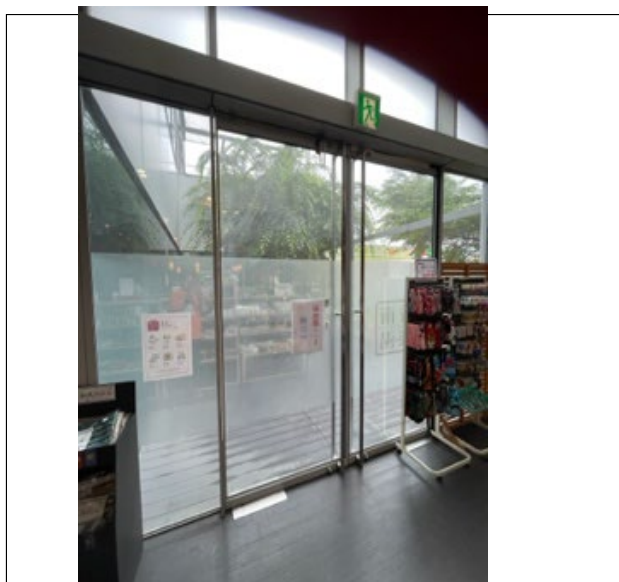
| 番 号 | 15 |

| 番 号 | 場 所 | 不具合の内容等 |
|---|---|---|
| 15 | 1F売店南側 | ヒンジ故障 |

| 番 号 | 15 |
|---|---|
| 1F売店南側扉ヒンジ故障 | |

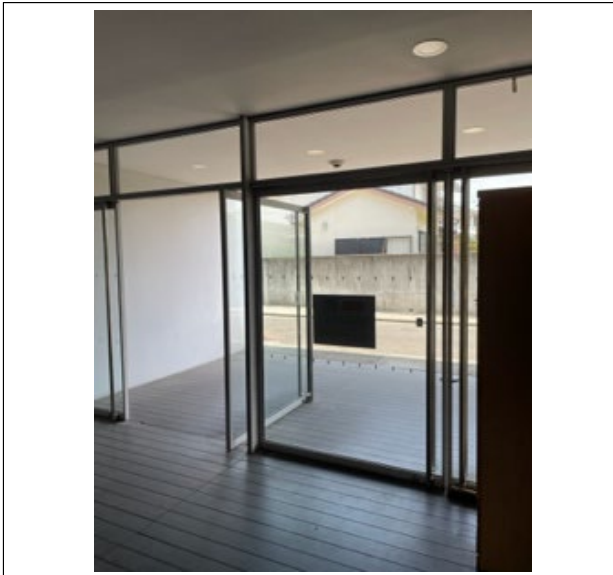
| 番 号 | 16 |

| 番 号 | 場 所 | 不具合の内容等 |
|---|---|---|
| 16 | アプローチ東側 | 鍵が閉まった状態、開かない |

| 番 号 | 16 |
|---|---|
| アプローチ東側扉、鍵が閉まった状態で開かない。シリンダー不良 | |

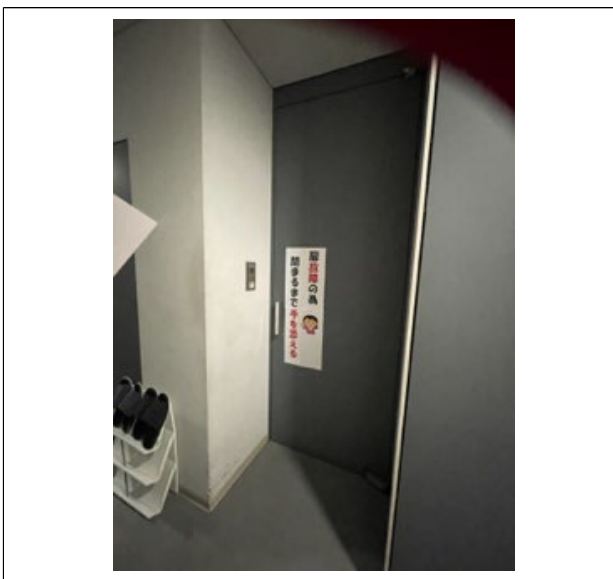
| 番 号 | 17 |

| 番 号 | 場 所 | 不具合の内容等 |
|---|---|---|
| 17 | 従業員通路からフロントへの扉 | ヒンジ故障 |

| 番 号 | 17 |
|---|---|
| 従業員通路からフロントへの扉ヒンジ故障 | |

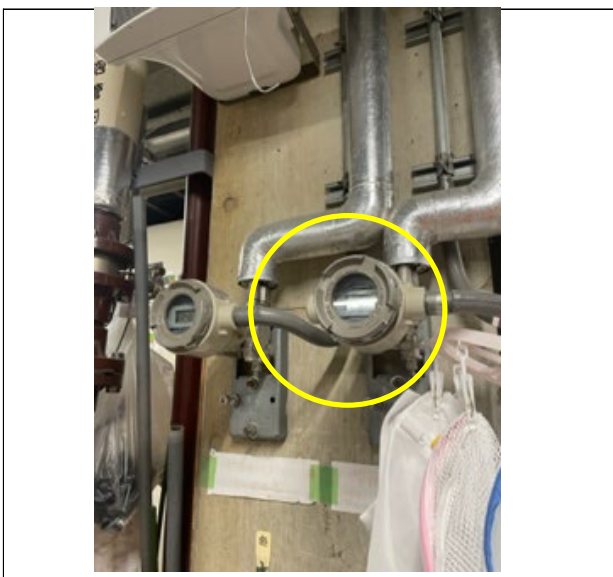
| 番 号 | 18 |

| 番 号 | 場 所 | 不具合の内容等 |
|---|---|---|
| 18 | 空調二次圧力発信器 | 不良 |

| 番 号 | 18 |
|---|---|
| 空調二次圧力発信器 不良 | |

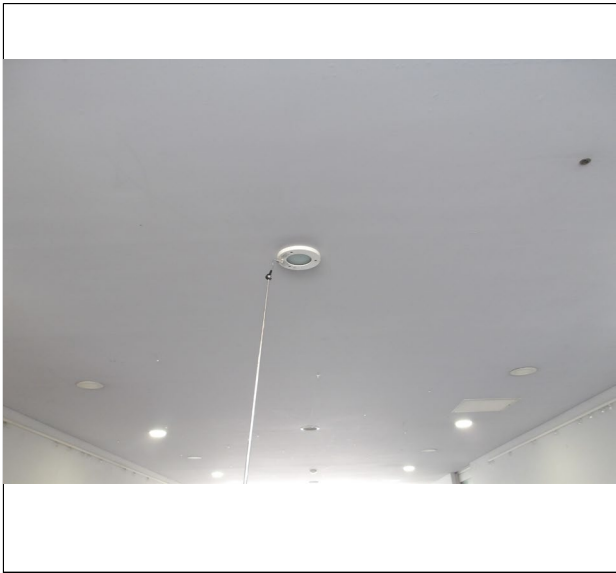
| 写真番号 | 19 |

| 番 号 | 場 所 | 不具合の内容等 |
|---|---|---|
| 19 | 各所室の非常用照明 | 点灯不良 |

| 各所室の非常用照明に点灯不良あり | |
