## 資料2

### 香南楽湯の主な不具合箇所

令和7年10月現在  
(令和8年1月14日修正)

### 施設不具合箇所一覧

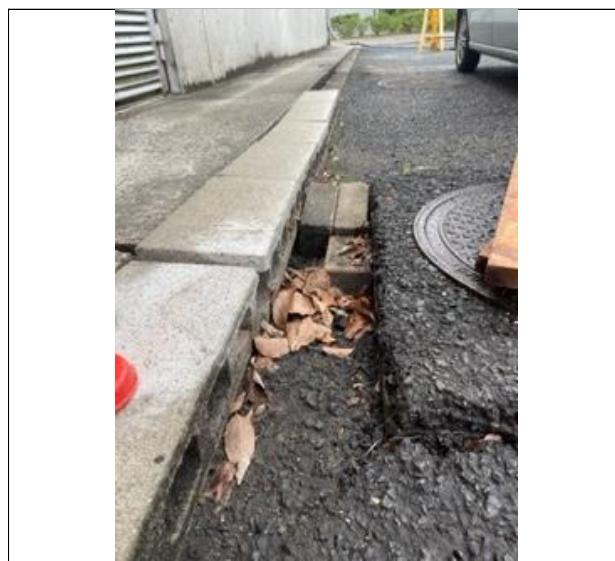
番号	1
劣化及び不具合の内容等	
施設、東側レストラン入口のアスファルトが陥没。

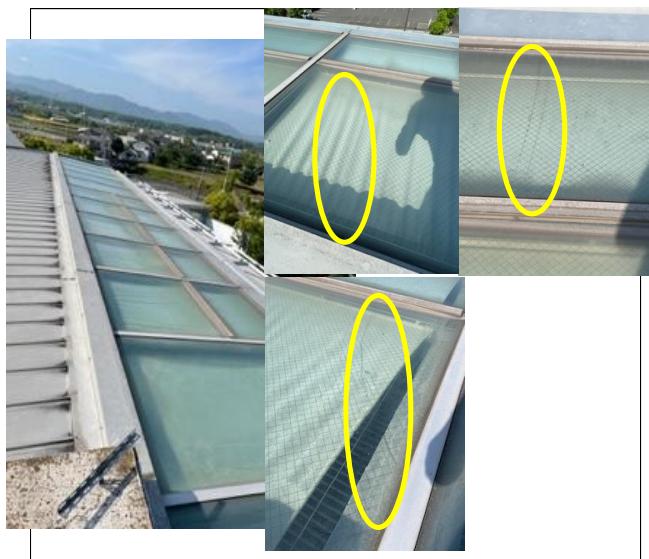
番号	2
劣化及び不具合の内容等	
屋上、軽食上部天井ガラス。3枚亀裂。

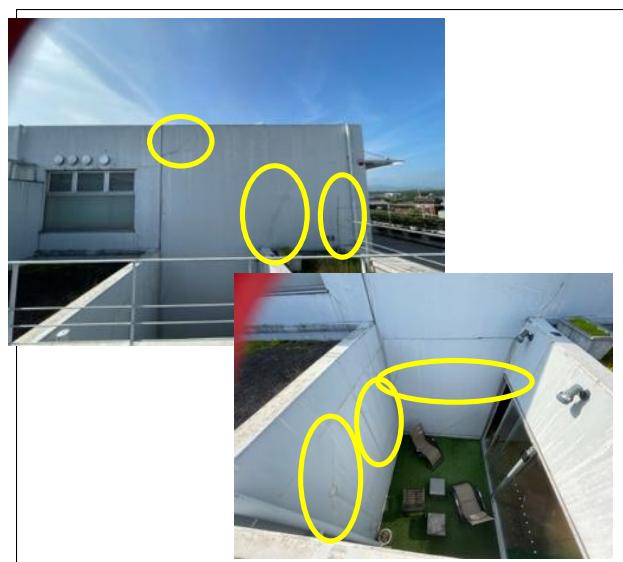
番号	3
劣化及び不具合の内容等	
2F石の風呂 外気浴スペースの壁面。多数亀裂。

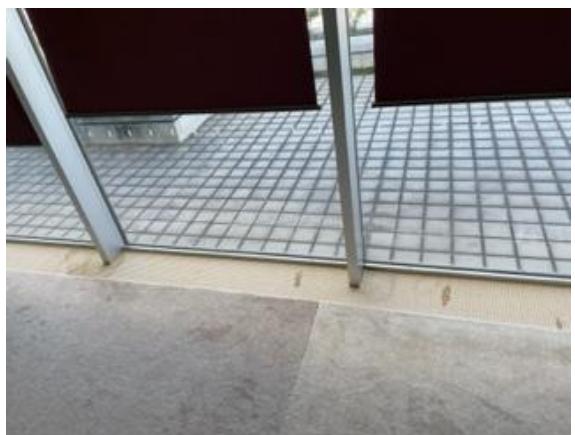
番 号	4
劣化及び不具合の内容等	
雨漏り 3Fリクリエーティング

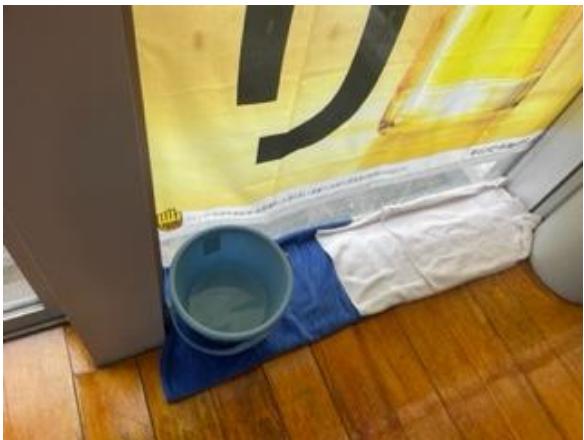
番 号	5
劣化及び不具合の内容等	
雨漏り 2F軽食 西側

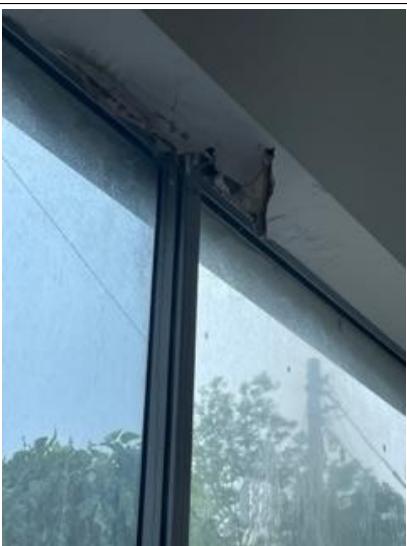
番 号	6
劣化及び不具合の内容等	
雨漏り 1F売店奥側

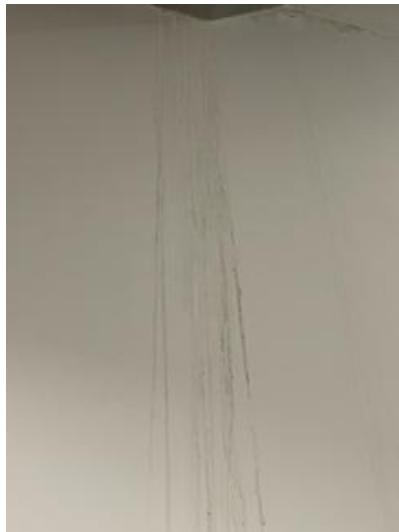
番 号	7
劣化及び不具合の内容等	
雨漏り 地下階段壁面

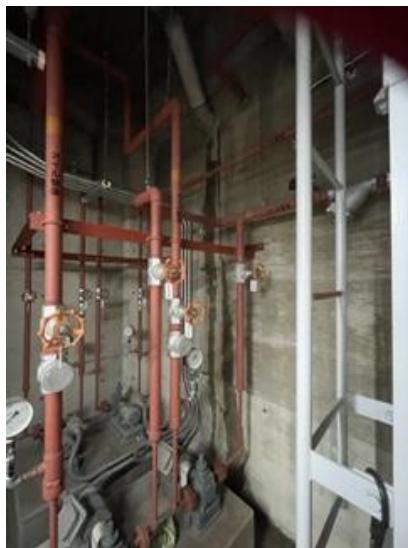
番 号	8
劣化及び不具合の内容等	
雨漏り 機械室オイルポンプ壁面

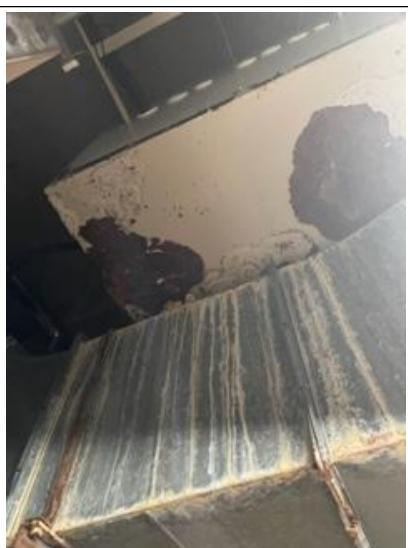
番 号	9
劣化及び不具合の内容等	
雨漏り 機械室北側天井部

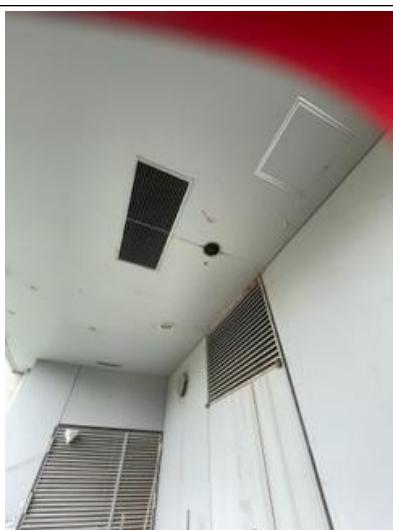
番 号	10
劣化及び不具合の内容等	
雨漏り 1F外部変電設備前

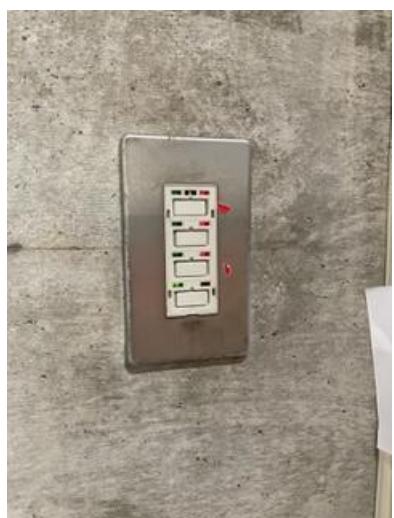
番 号	11
劣化及び不具合の内容等	
機械室入口、照明スイッチ入り切り不具合

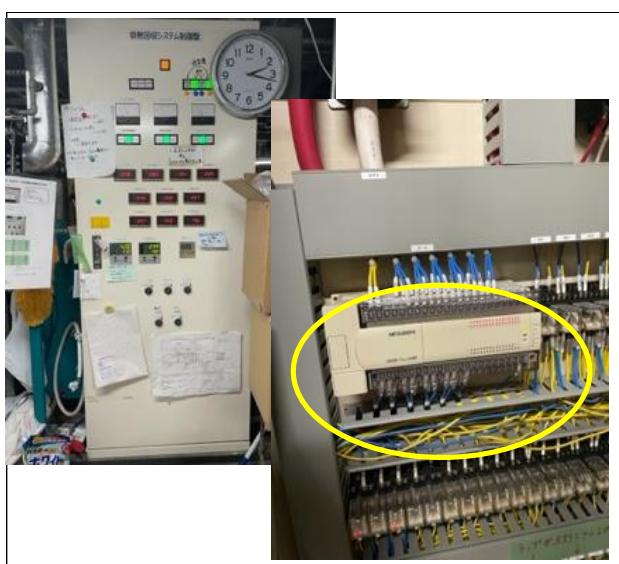
番 号	12
劣化及び不具合の内容等	
機械室昇温設備操作盤内のメモリーが、経年劣化にて交換時期（20年以上使用）

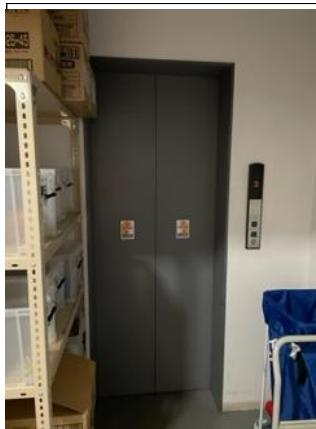
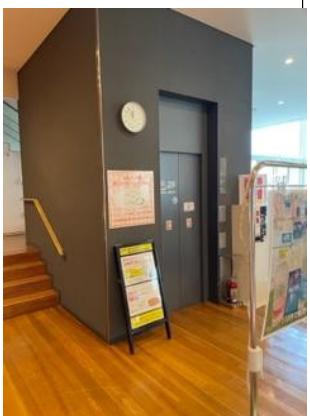
番号	13
----	----

エレベーター、機内昇降装置経年劣化による交換必要
--------------------------

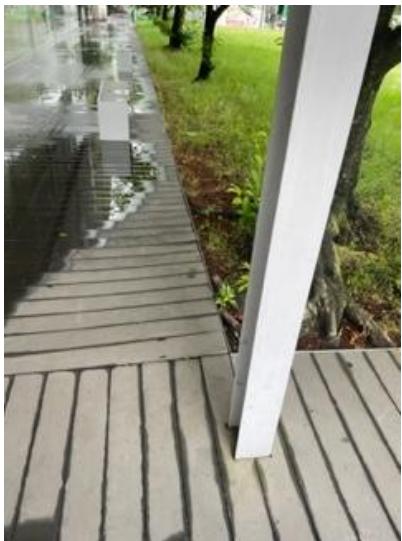
番号	14
----	----

施設 通路。樹木による通路材隆起
------------------

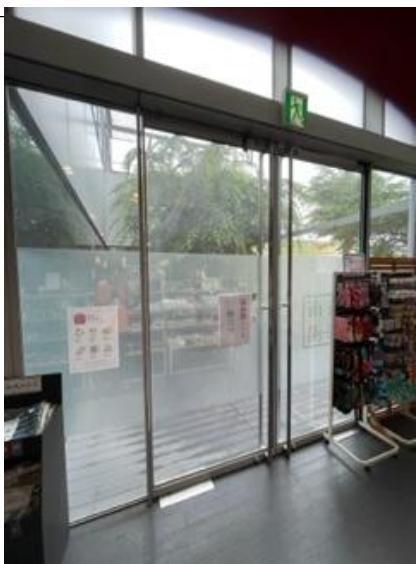
番号	15
----	----

1F売店南側扉ヒンジ故障
--------------

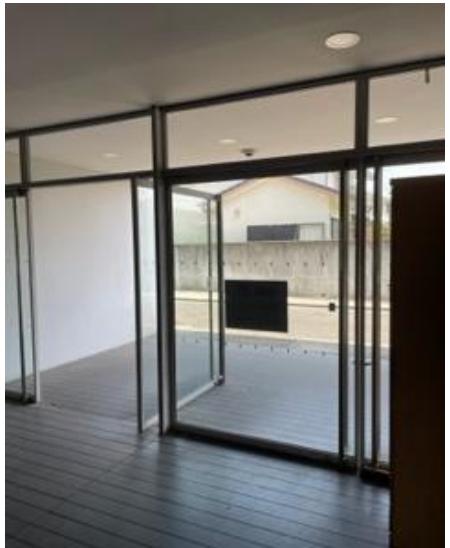
番号	16
----	----

アプローチ東側扉、鍵が閉まった状態で開かない。シリンダー不良
--------------------------------

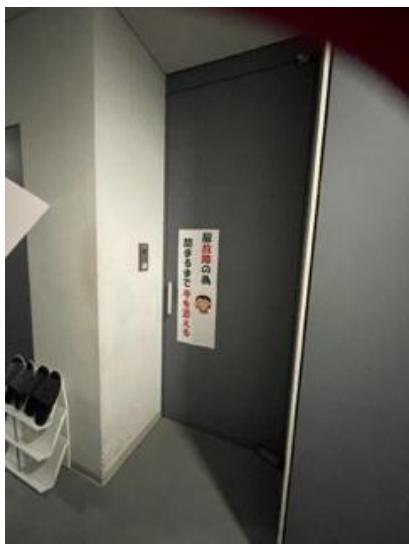
番号	17
----	----

従業員通路からフロントへの扉ヒンジ故障
---------------------

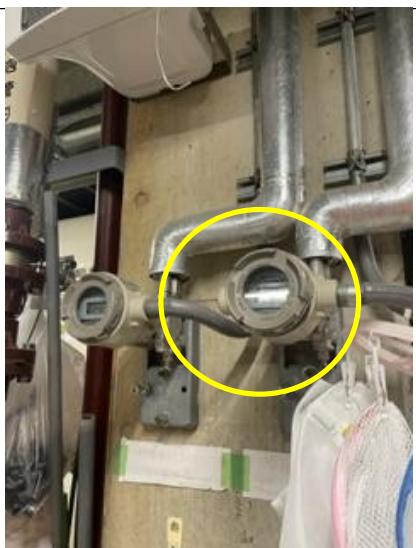
番号	18
----	----

空調二次圧力発信器 不良
--------------
