## 資料2

### 香南楽湯の主な不具合箇所

令和7年10月現在  
(令和8年1月14日修正)

## 施設不具合箇所一覧

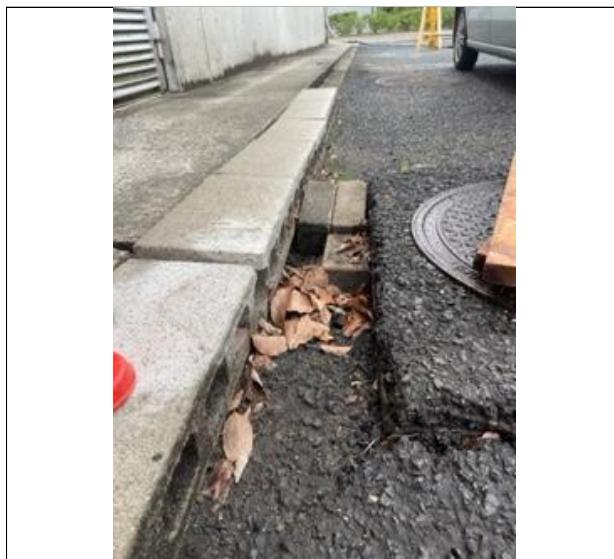
番 号	1
劣化及び不具合の内容等	
施設、東側レストラン入口のアスファルトが陥没。

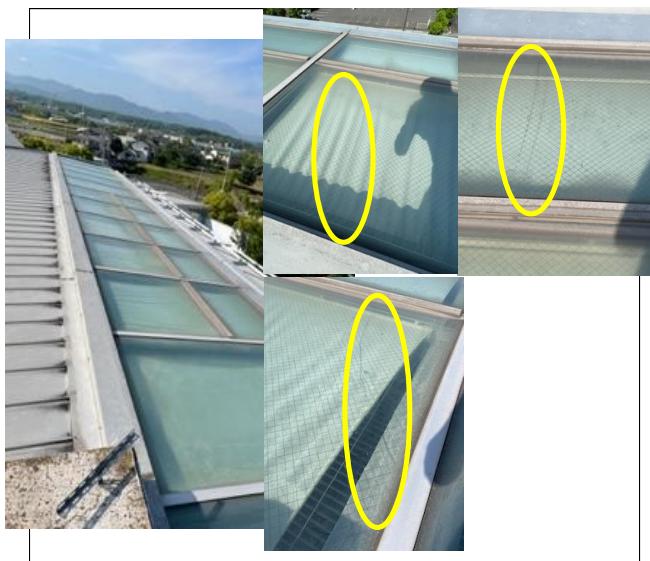
番 号	2
劣化及び不具合の内容等	
屋上、軽食上部天井ガラス。3枚亀裂。

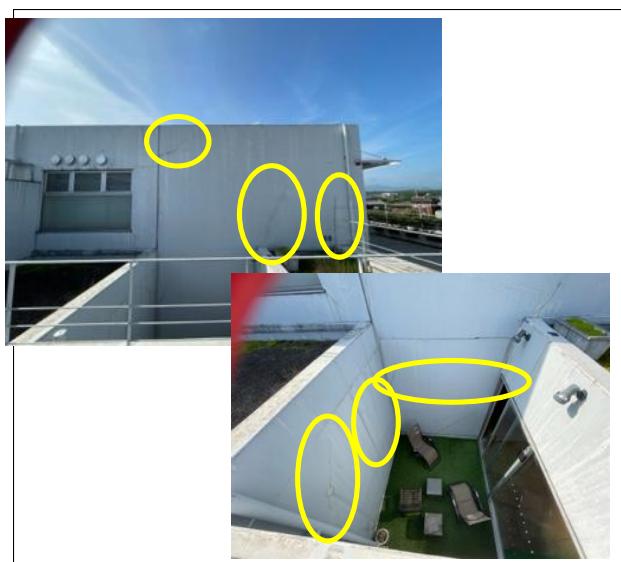
番 号	3
劣化及び不具合の内容等	
2F石の風呂 外気浴スペースの壁面。多数亀裂。

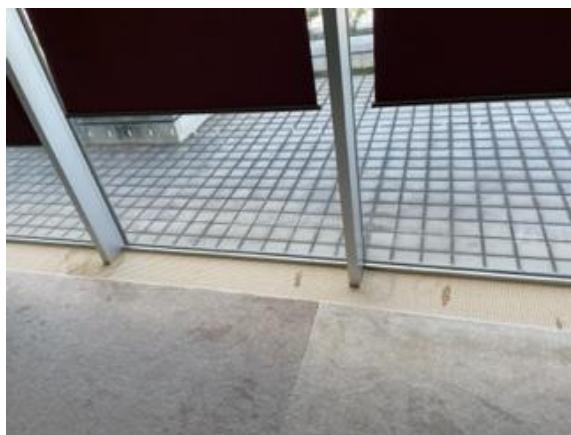
番 号	4
<b>劣化及び不具合の内容等</b>	
雨漏り 3Fリクリエイニング

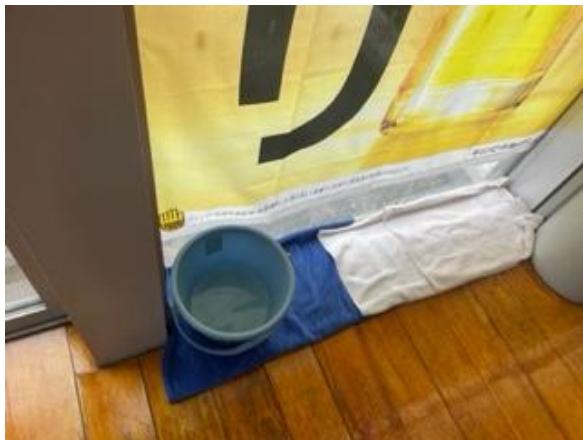
番 号	5
<b>劣化及び不具合の内容等</b>	
雨漏り 2F軽食 西側

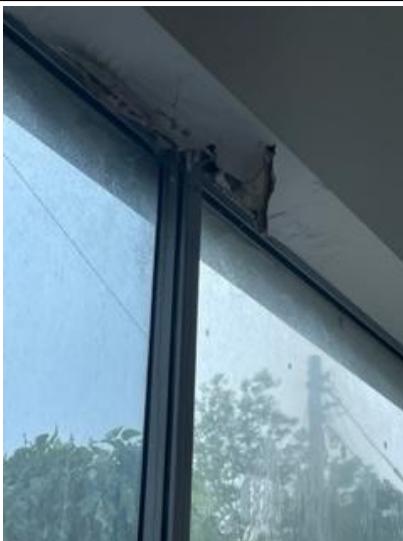
番 号	6
<b>劣化及び不具合の内容等</b>	
雨漏り 1F売店奥側

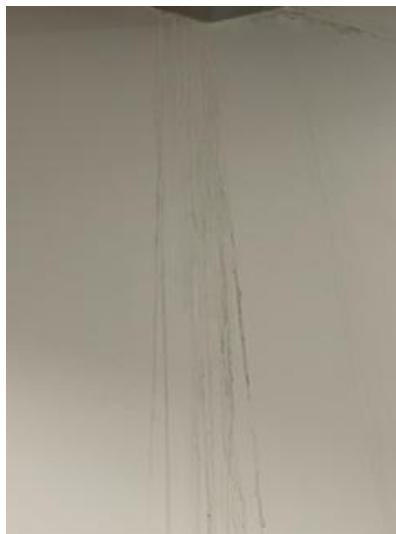
番 号	7
<b>劣化及び不具合の内容等</b>	
雨漏り 地下階段壁面

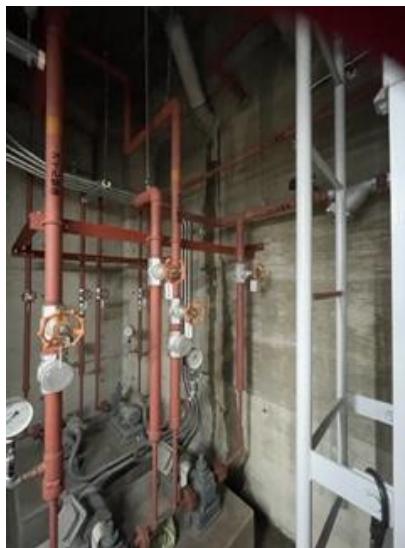
番 号	8
<b>劣化及び不具合の内容等</b>	
雨漏り 機械室オイルポンプ壁面

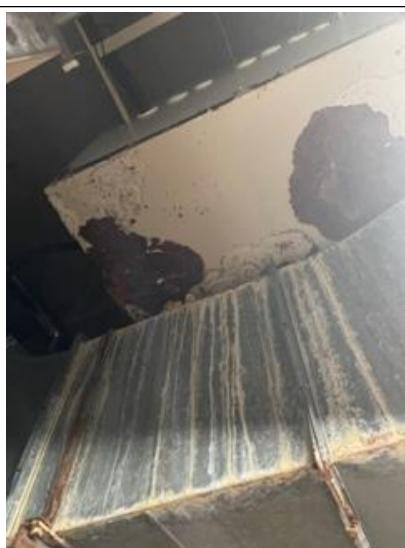
番 号	9
<b>劣化及び不具合の内容等</b>	
雨漏り 機械室北側天井部

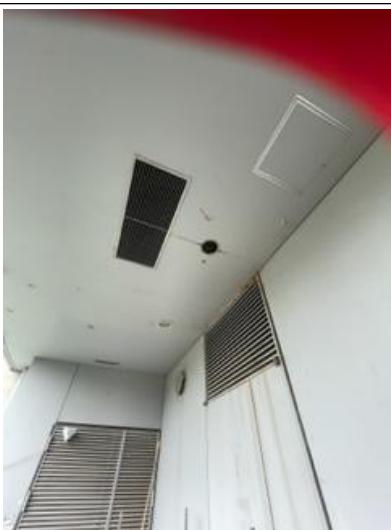
番 号	10
劣化及び不具合の内容等	
雨漏り 1F外部変電設備前

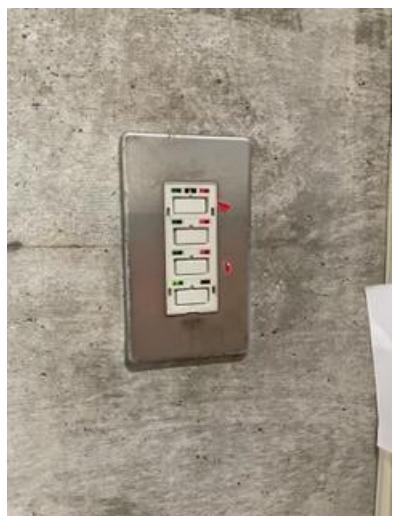
番 号	11
劣化及び不具合の内容等	
機械室入口、照明スイッチ入り切り不具合

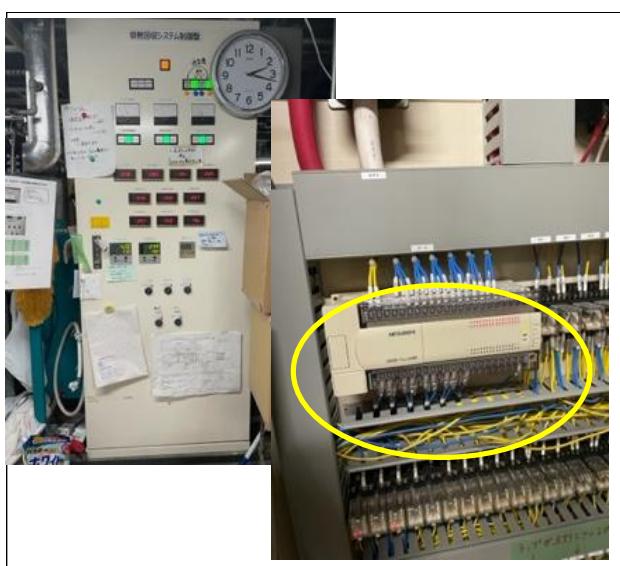
番 号	12
劣化及び不具合の内容等	
機械室昇温設備操作盤内のメモリーが、経年劣化にて交換時期（20年以上使用）

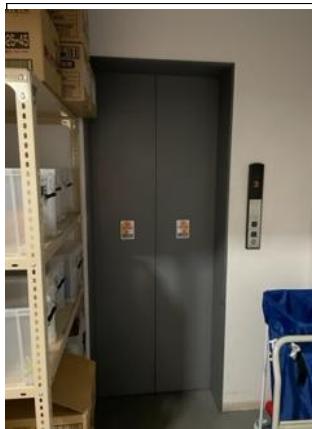
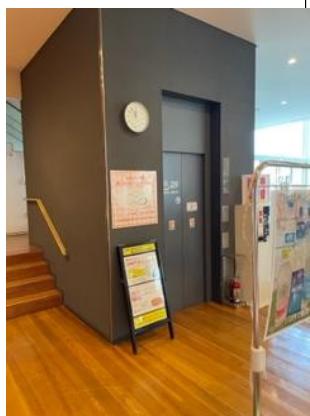
番号	13
----	----

エレベーター、機内昇降装置経年劣化による交換必要
--------------------------

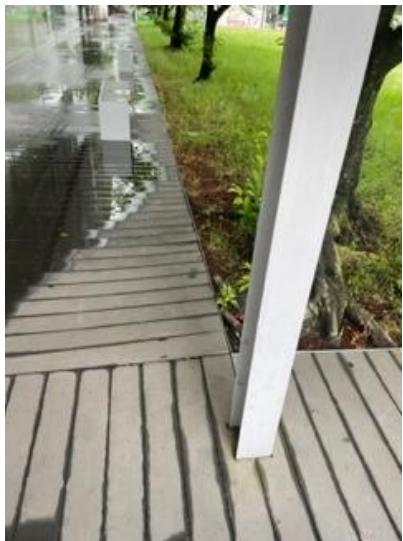
番号	14
----	----

施設 通路。樹木による通路材隆起
------------------

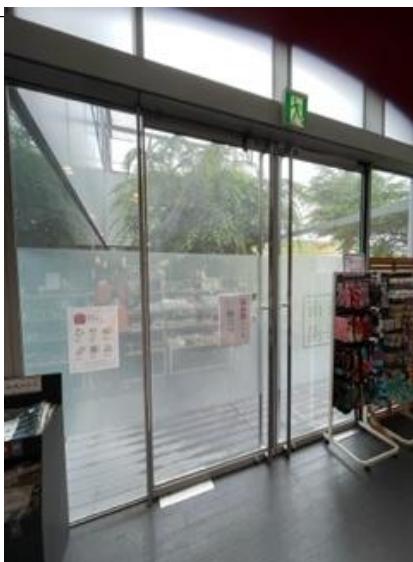
番号	15
----	----

1F売店南側扉ヒンジ故障
--------------

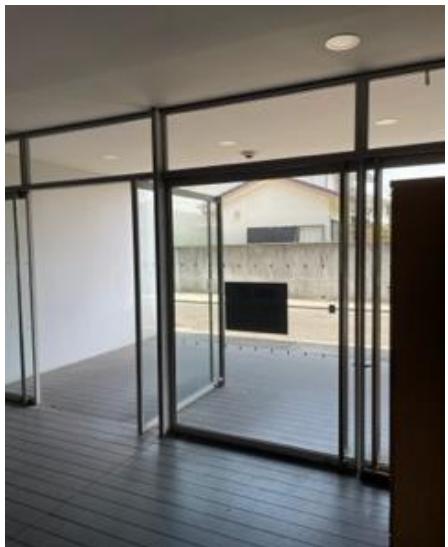
番号	16
----	----

アプローチ東側扉、鍵が閉まった状態で開かない。シリンダー不良
--------------------------------

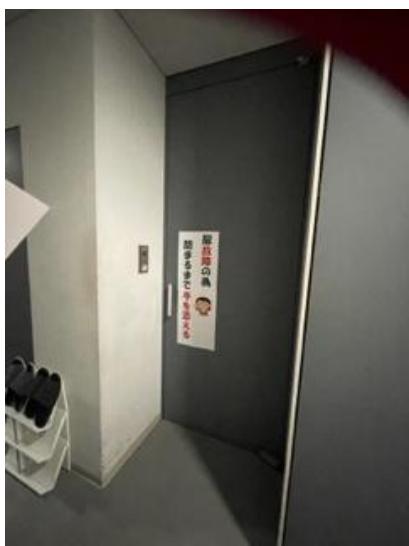
番号	17
----	----

従業員通路からフロントへの扉ヒンジ故障
---------------------

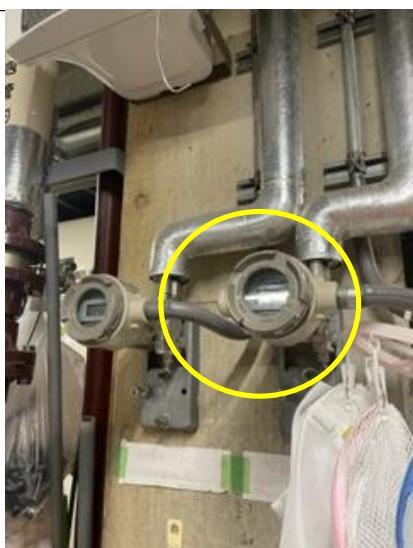
番号	18
----	----

空調二次圧力発信器 不良
--------------

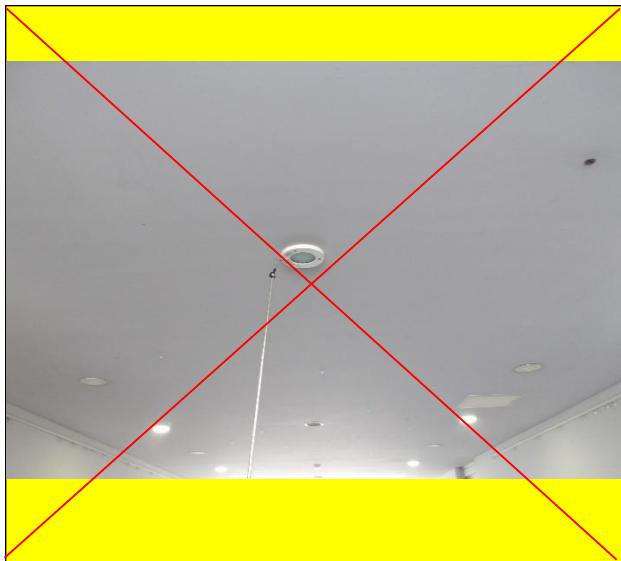
写真番号	49
劣化及び不具合の内容等	
各所室の非常用照明に点灯不良あり
