高松市学校給食調理場整備計画

令和3年3月

高松市教育委員会

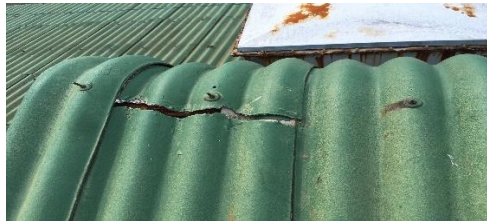
築後年数	各施設評価	写真
築後 40年以上	<p>牟礼学校給食共同調理場（築後44年）</p> <ul style="list-style-type: none"> • 屋根の大波スレート葺きの劣化による腐食、錆が多数見られる。 <div style="text-align: right; background-color: #FFA07A; width: 40px; margin: 0 auto;">D</div>

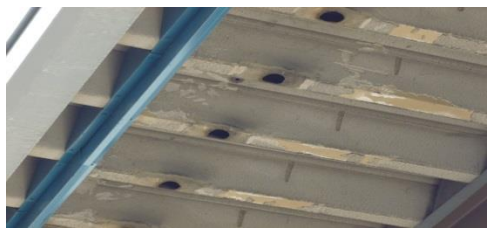
築後 20~40年 程度	<p>香川学校給食共同調理場（築後40年）</p> <ul style="list-style-type: none"> • 軒裏の劣化による剥がれ、腐食が多数見られる。 <div style="text-align: right; background-color: #FFFF00; width: 40px; margin: 0 auto;">C</div>

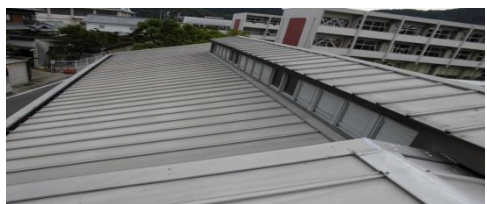
<p>庵治学校給食共同調理場（築後40年）</p> <ul style="list-style-type: none"> • アルミ瓦棒は部分的に劣化はあるが良好。 • 建具廻りのシールの打替が必要。 <div style="text-align: right; background-color: #ADD8E6; width: 40px; margin: 0 auto;">B</div>

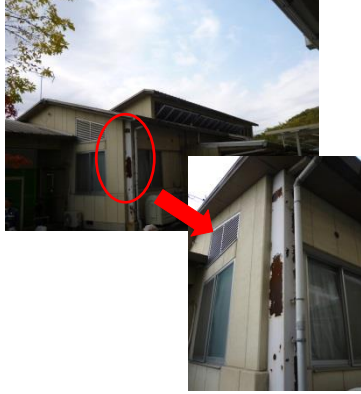
<p>早めの更新が必要。</p>
国分寺北部小	外部 (B評価)	<p>鉄骨部分の錆び、外壁のクラックが見られる。</p>

<p>観察の上、改修が必要。</p>
	設備機器 (B評価)	<p>設備配管の塗装の剥がれ、オイルタンクの錆びが見られる。</p>

<p>早めの更新が必要。</p>
