むかしの高松

高松城天守台を修理する

石垣解体修理工事と工法選択

1 天守台石垣修理工事について

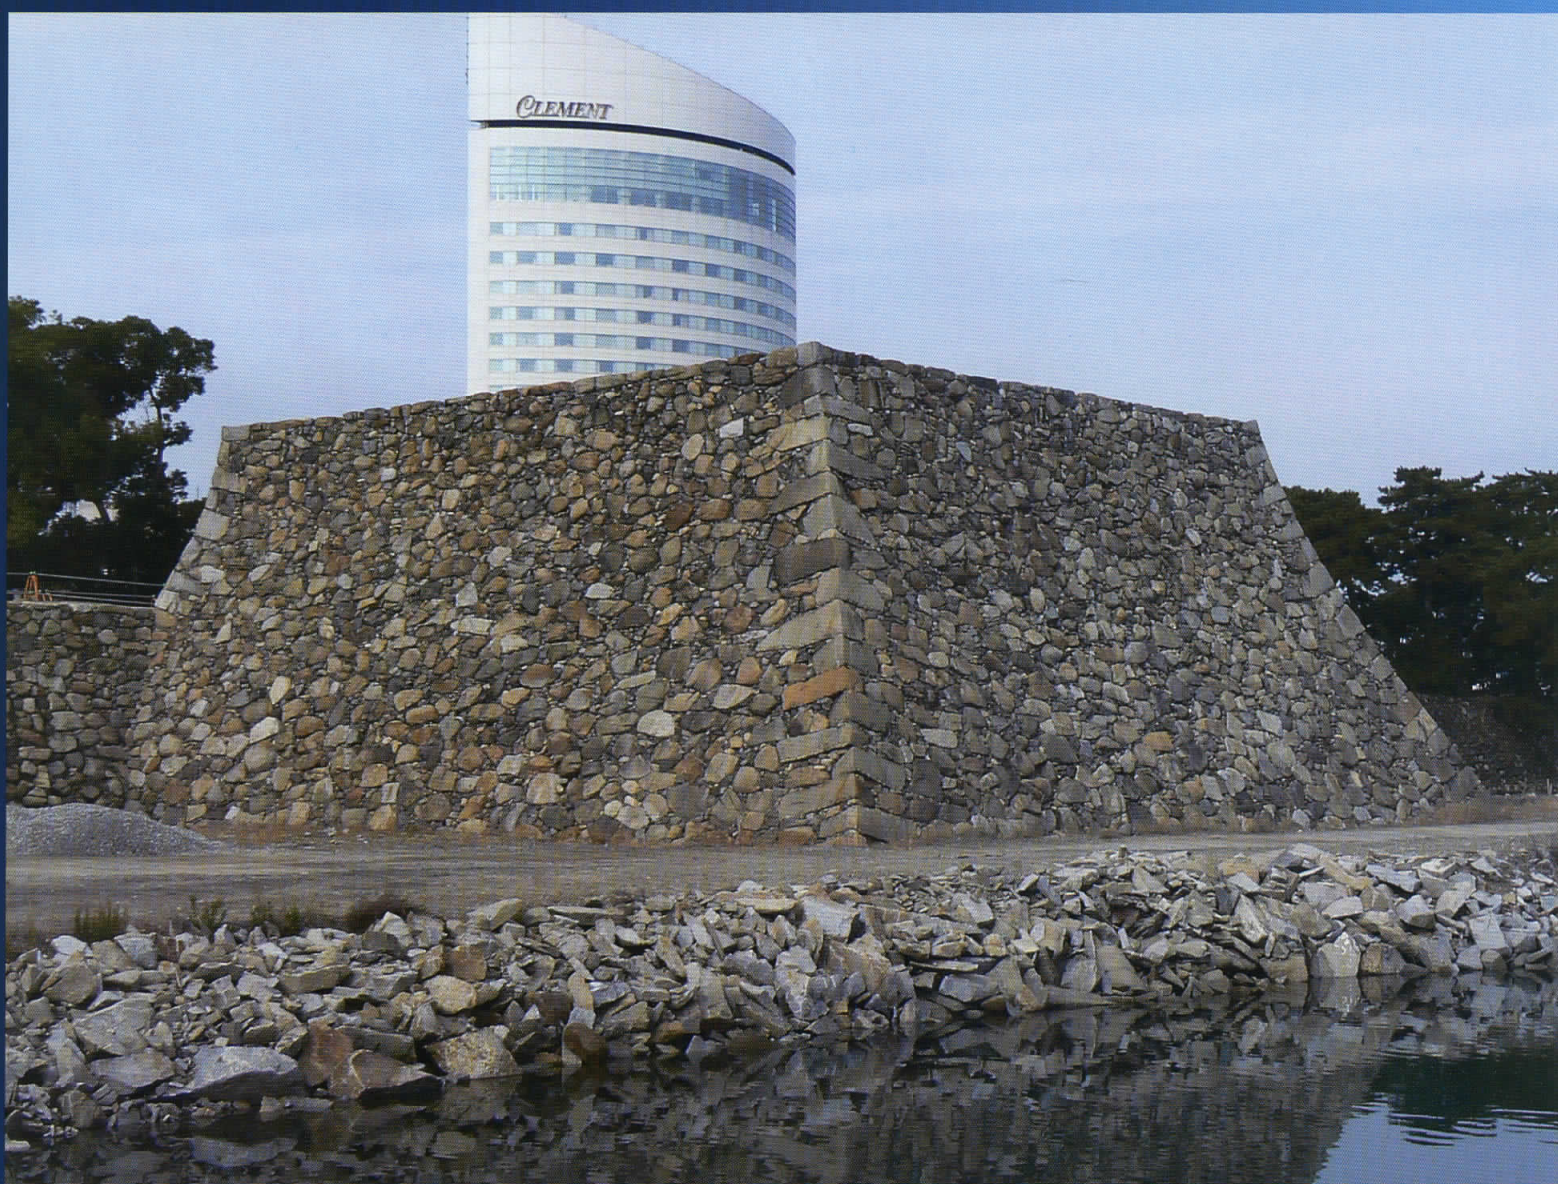
修理後の天守台石垣

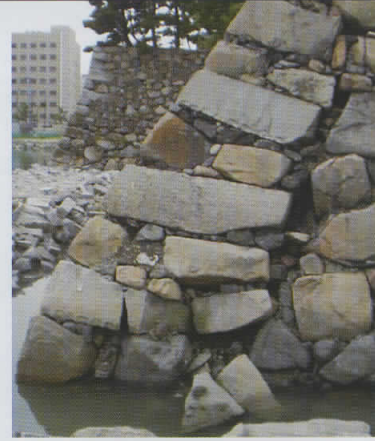
石材がずれてしまった天守台の石垣

天守台石垣は上に述べたとおり、破損が著しく、崩落の危険性の高い状態でした。特に南東側は孕み出しが顕著で、孕み出した石材の上を人が歩けるほどでした。解体修理にあたっては、こうした破損の原因を解明し、積直しの際に改善することを目的にさまざまな調査を行っています。こうした調査の結果、天守台石垣の破損には大きく4つの原因があることが明らかになりました。修理後に同様の原因で石垣が破損することの無いよう、それぞれに対策を講じています。以下では石垣破損の原因とその対策について紹介します。

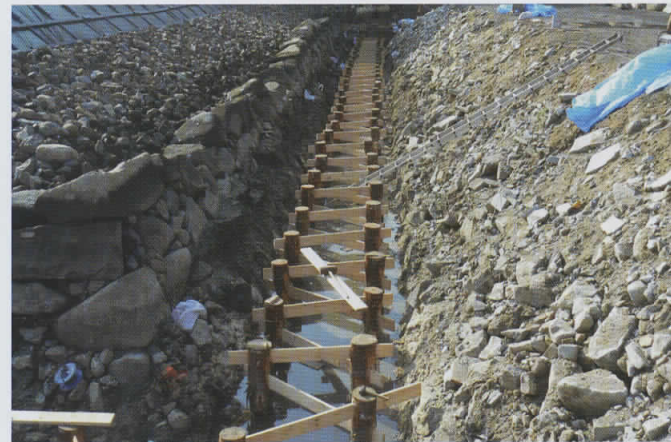
高松城は瀬戸内海に面した砂州の先端に築城されています。そのため、砂地の上に築城されており、天守台石垣も砂層を基盤に積上げられています。天守台直下は自重により安定していますが、周辺地盤の安定性の数値は低いものでした。こうした安定性の差は、地震時などに石垣根石が前方へ動いてしまう要因になってしまいます。

以上の結果から、天守台石垣の周辺地盤の安定性が低い点が、石垣破損の原因の一つであったと考えられます。

杵工の施工状況

石垣周辺地盤の補強のため、「杵工」という工法(※地盤に深く松杭を打ち込み、杭どうしをつないで枠を作り、枠の中に石材を充填して地盤を一体化させる工法)を採用し、石垣の根石前面に施工しました。杵工は姫路城や、高松城とは時代が異なりますが大阪府の狭山池等で確認できる伝統的な法面の保護工法です。

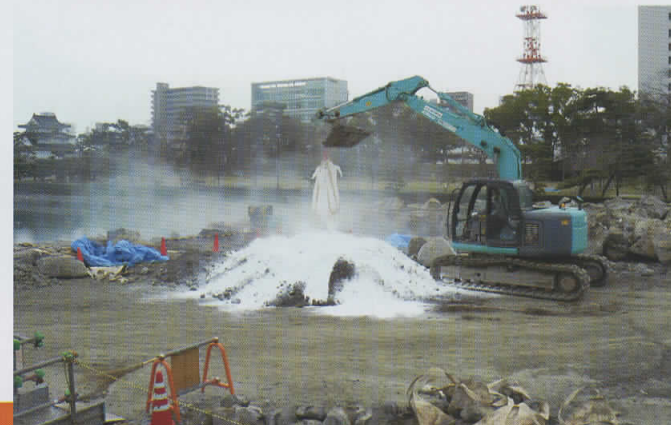
石垣は、表面に見える大きな石材(築石層)と小ぶりの石材を詰めた栗石層、土を盛った盛土層の3層構造になっており、安定性を保っています。このうちの盛土層に、周辺にある砂層の砂を用いているため、粘着力が弱いことも石垣破損の一因であると考えられます。

盛土と石灰の混和状況

盛土の砂に2%の割合で石灰を混和し、粘着力を高めました。

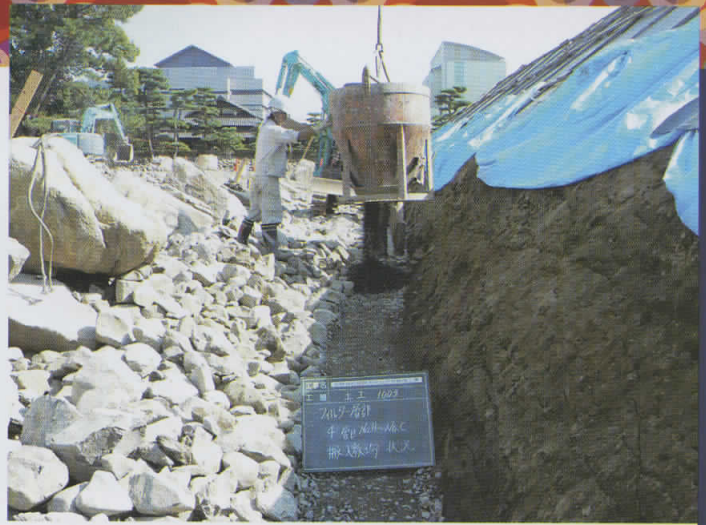
高松城は瀬戸内海に面して築城されており、3重の堀の全てに海水を導入していました。天守台に面した内堀も潮の干満により水位が上下しており、引潮の際には盛土が石垣の背面から外へ吸い出され空隙が生じてしまいます。このことも石垣破損の一因となったと考えられます。

吸出し防止層の施工状況

海水に浸かってしまう部分の石垣を対象に、吸出し防止層（※7種類の粒径の異なる砕石をバランスよく混合することで、水は通すが砂は通さないよう調整した砕石層）を施工しました。吸出し防止層は、築城時にはなかった構造ですが、当時でも施工可能な方法であり、今回の修理工事で新設しました。粒径の調整にあたっては、実際に高松城の堀にいくつかの試験体を製作し、実験を行いました。

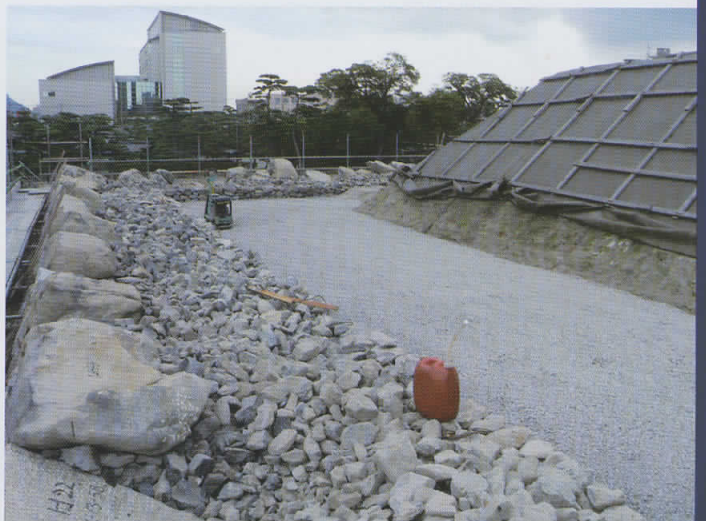
現在は残っていませんが、高松城天守台の上には元々大きな天守が建てられていました。この天守は老朽化のため明治17年に解体されてしまいます。このため、天守が建っていた時には天守台の外へ排水されていた雨水が、直接天守台に降るようになりました。こうした天守台への雨水の直接的な浸透が、石垣破損の原因の一つであると考えられます。

排水層の施工状況

また、石垣の内部にも、排水層（※上記の吸出し防止層と同じ素材を用いた、天守台への雨水を速やかに排水するための砕石層）を2層施工し、排水対策を行いました。これらはいずれも、築城時には無かった構造であり、今回の修理工事で新設したものです。

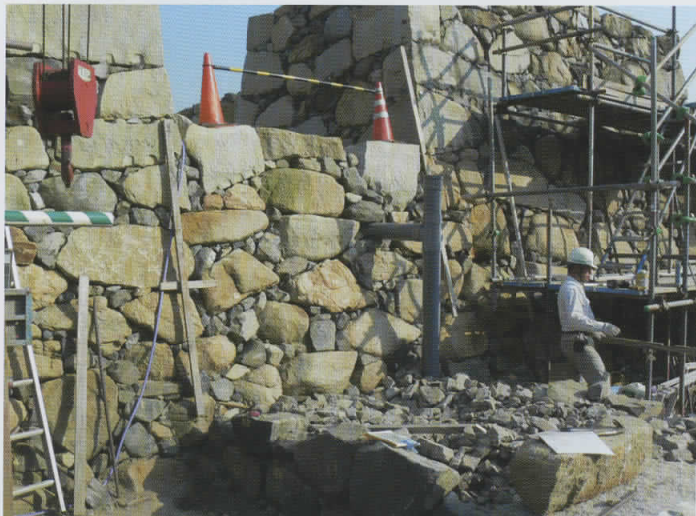
集水枘・排水管の新設状況

雨水が天守台の中まで浸透すると、盛土層が流出する恐れがあるため、天端表面で排水するように調整しています。そのため、天守台の天端部分には石灰を4%混和した盛土を新たに施工し、水が流れる勾配をつけて外への排水を行うとともに、排水のための集水枘と排水管を新設しました。

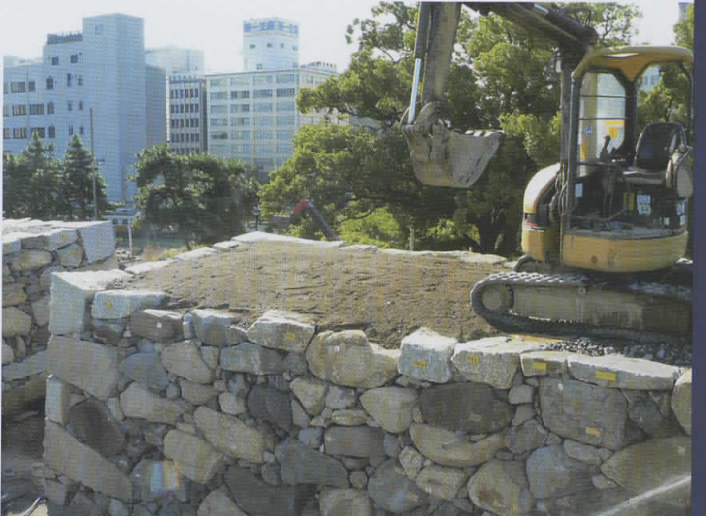
石垣天端の排水用盛土
