高松市学校給食調理場整備計画

高松市六条町学校給食センター

令和3年3月

高松市教育委員会

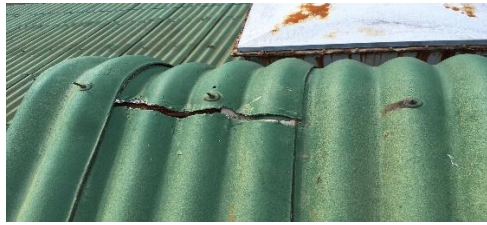
築後年数	各施設評価	写真
築後 40年以上	<p>牟礼学校給食共同調理場（築後44年）</p> <ul style="list-style-type: none"> • 屋根の大波スレート葺きの劣化による腐食、錆が多数見られる。 <div style="text-align: right; background-color: #FFA07A; width: 40px; margin-left: auto;">D</div>

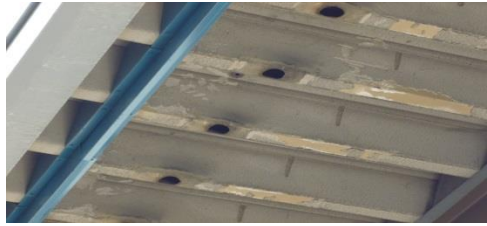
築後 20~40年 程度	<p>香川学校給食共同調理場（築後40年）</p> <ul style="list-style-type: none"> • 軒裏の劣化による剥がれ、腐食が多数見られる。 <div style="text-align: right; background-color: #FFFF00; width: 40px; margin-left: auto;">C</div>

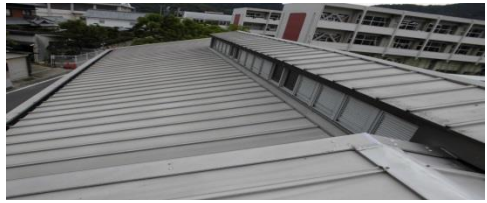
<p>庵治学校給食共同調理場（築後40年）</p> <ul style="list-style-type: none"> • アルミ瓦棒は部分的に劣化はあるが良好。 • 建具廻りのシールの打替が必要。 <div style="text-align: right; background-color: #ADD8E6; width: 40px; margin-left: auto;">B</div>

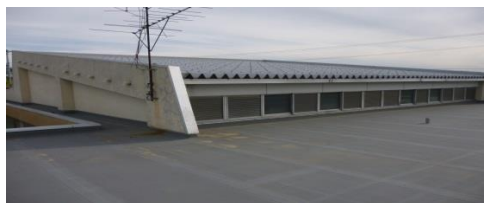
<p>香南学校給食共同調理場（築後35年）</p> <ul style="list-style-type: none"> • 防水改修等を行っていることから、概ね良好。 <div style="text-align: right; background-color: #90EE90; width: 40px; margin-left: auto;">A</div>

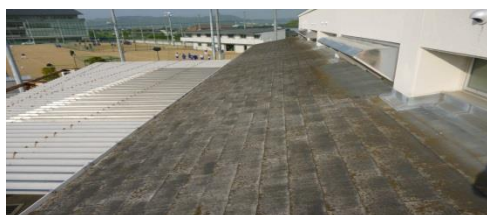
<p>山田学校給食共同調理場（築後26年）</p> <ul style="list-style-type: none"> • アスファルトルーフィングは一部破損が見られる。 • シート防水も劣化による破れ、膨れが見られる。 <div style="text-align: right; background-color: #FFFF00; width: 40px; margin-left: auto;">C</div>

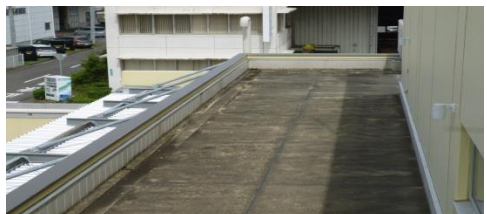
築後 10~19年	<p>朝日新町学校給食センター（築後12年）</p> <ul style="list-style-type: none"> • アスファルト防水の状況は破損もなく、概ね良好。 <div style="text-align: right; background-color: #ADD8E6; width: 40px; margin-left: auto;">B</div>

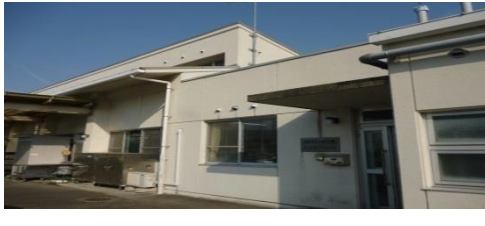
築後年数	各施設評価	写真
築後 40年以上	牟礼学校給食共同調理場（築後44年） ・全体的にクラックが多数見られる。 <div style="text-align: right; background-color: #FFA500; width: 40px; margin: 0 auto;">D</div>	 
	香川学校給食共同調理場（築後40年） ・外壁材の端部にクラックが見られ鉄筋が露出している。 <div style="text-align: right; background-color: #FFFF00; width: 40px; margin: 0 auto;">C</div>	 
築後 20～40年 程度	庵治学校給食共同調理場（築後40年） ・外壁の端部にクラックや剥離が見られる。 <div style="text-align: right; background-color: #FFFF00; width: 40px; margin: 0 auto;">C</div>	 
	香南学校給食共同調理場（築後35年） ・外壁の端部にクラックや浮きが見られる。 <div style="text-align: right; background-color: #FFFF00; width: 40px; margin: 0 auto;">C</div>	 
	山田学校給食共同調理場（築後26年） ・塗膜の剥がれ、開口部周囲のクラックが見られる。 <div style="text-align: right; background-color: #FFFF00; width: 40px; margin: 0 auto;">C</div>

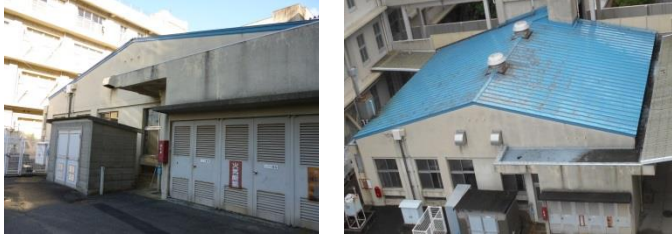
早めの更新が必要。
木太小	外部 (C評価)	<p>外壁のクラック、爆裂、塗装の剥がれがみられる。</p>

劣化部分については、早期の修繕が必要。
	設備機器 (C評価)	<p>オイルタンクの錆びが見られる。</p>

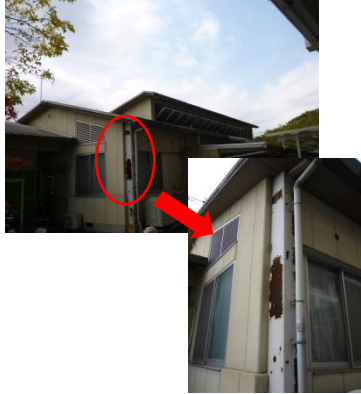
<p>早めの更新が必要。</p>
国分寺北部小	外部 (B評価)	<p>鉄骨部分の錆び、外壁のクラックが見られる。</p>

<p>観察の上、改修が必要。</p>
	設備機器 (B評価)	<p>設備配管の塗装の剥がれ、オイルタンクの錆びが見られる。</p>

<p>早めの更新が必要。</p>
