桜御門復元

歴史的建造物の復元

令和4(2022)年7月

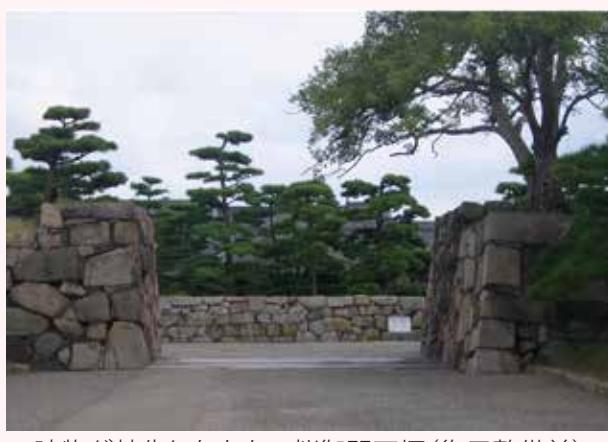
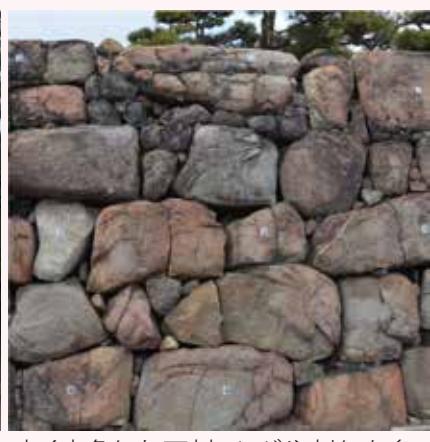
天守をはじめとする建造物の多くは明治に入ってから破却されましたが、桜御門は月見櫓や艮櫓等とともに残され、昭和 19 (1944) 年には旧国宝（現在の重要文化財）に指定されることが内定していました。ところが翌 20 年の高松空襲によって被災し、焼失してしまいました。現在も石垣には門の焼失に伴う赤い変色が残されています。

建物が焼失した後の桜御門石垣 (復元整備前)

赤く変色した石材。ひびや割れも多い

経年劣化と戦災により傷みの大きかった石垣について、解体して傷みの要因を調査し、対策を講じたうえで積直しを行いました。桜御門石垣の傷みの最大の要因は、やはり空襲による被熱と考えられます。

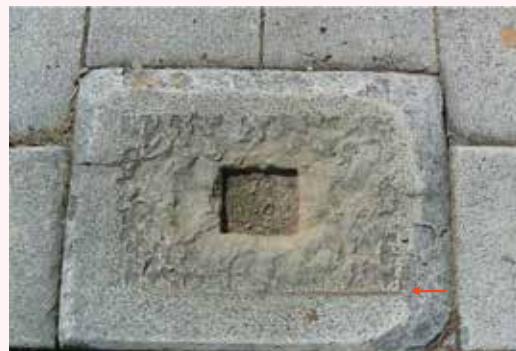
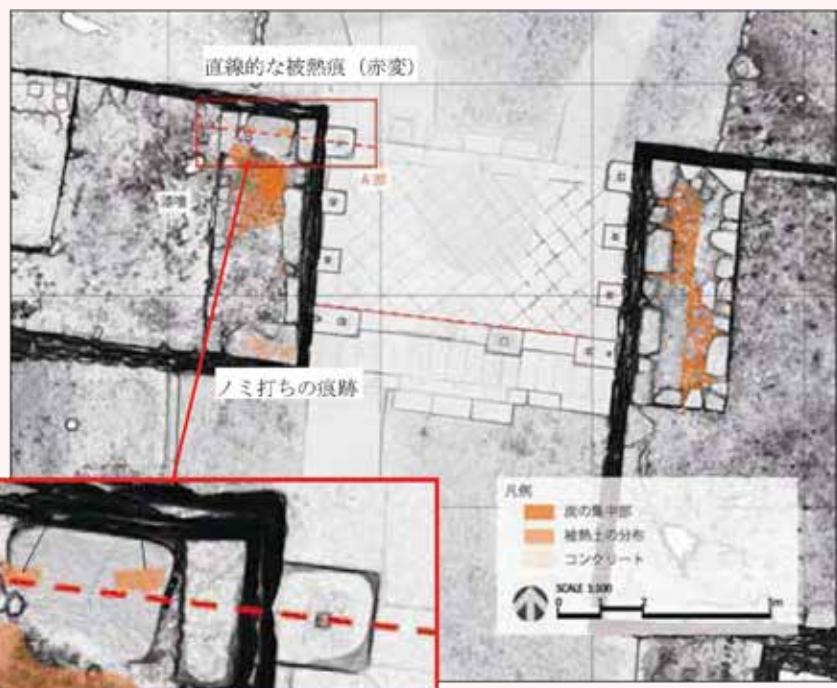
A 部拡大図

現地には焼失前の桜御門の痕跡が多く残されています。礎石には柱の根巻金物のサビが付着しており、柱の寸法がかなり正確に分かれています。石垣の上には焼失した建物土台に沿って石が変色した痕跡も見られました。

礎石に残る柱の痕跡

火災による被熱の痕跡

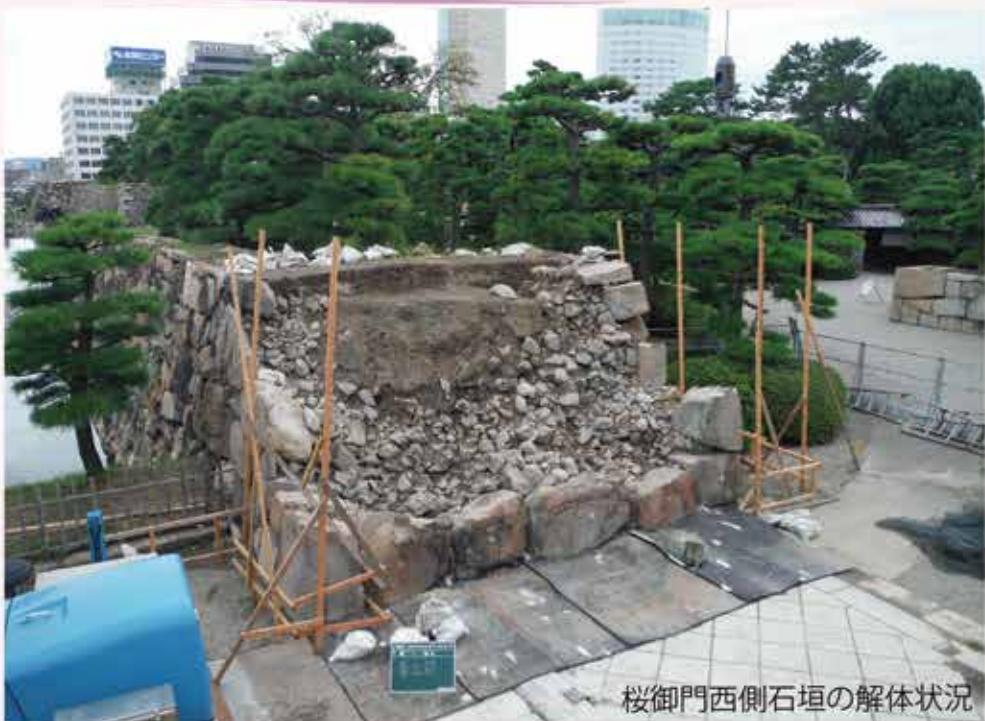
桜御門西側石垣の解体状況

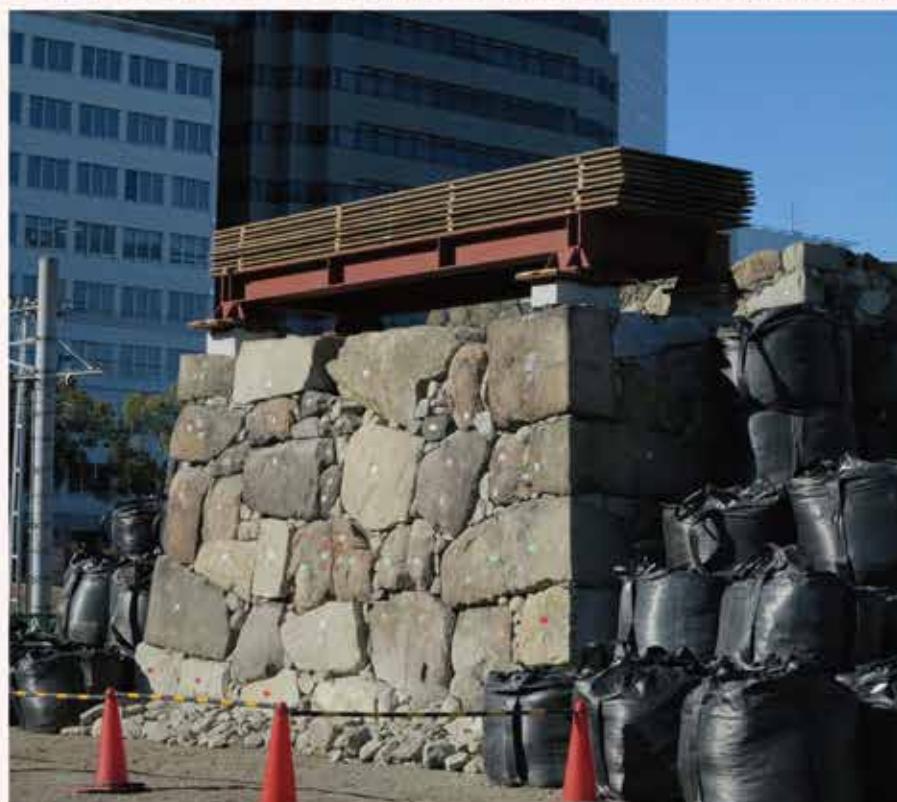
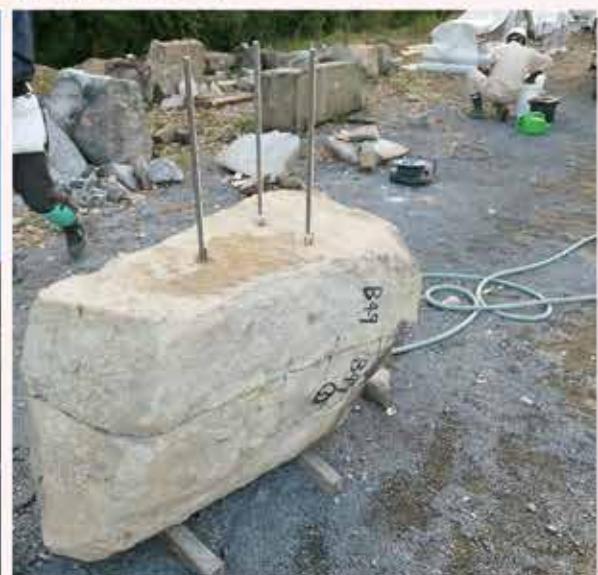
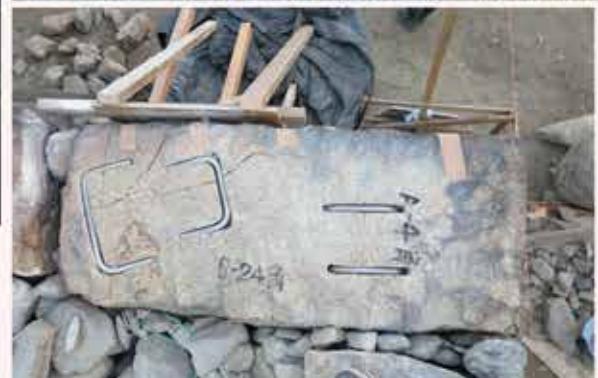
門の復元を見据えると、土台となる石垣は堅牢に修理する必要があります。一方で、空襲で被災した石垣は石材の表面に劣化が認められました。石垣の安定性を優先すると、新しい石材に交換するのも有効ですが、オリジナルの石垣の持つ文化財的情報は失われてしまいます。文化財の保全と石垣の安定性を両立するために、石材の各種強度調査を行った上で最小限の補強を行い、さらに仮の積直しを行った上で建物荷重を想定した載荷試験で安定性を検証しました。

石垣の仮積みと載荷試験

ボルトで繋いだ石材(右上)と鎌で補強した石材(右下)
