# 第5回 高松城跡天守台見学会

～ 修理中の石垣を見よう ～

平成22年12月11日  
高松市・高松市教育委員会

## 1 天守台石垣解体修理について

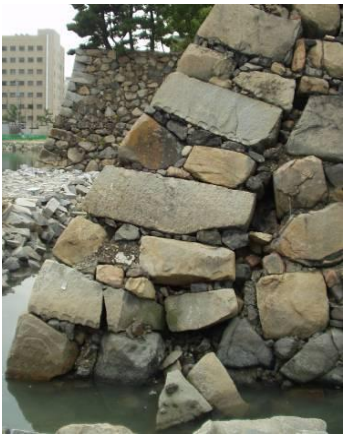
写真3 天守台石垣破損状況

高松城跡は築城から約420年が経過しており、石材の劣化や度重なる地震により石垣によってはハラミ・ズレ・ヌケといった現象が見られる。石垣の危険度を把握するため、平成16年度に高松城跡の全石垣について調査を実施した。この調査により、天守台石垣が最も危険であることが確認され、石垣の解体修理を行うことを決定した。18年度はその準備作業として、作業ヤード及び解体石材仮置き場として使用するために内堀を埋め立て、玉藻廟の解体・記録保存、天守台上部の発掘調査を実施した。19年度に解体工事、20年度に周辺地盤の補強を行い、21年度から積直しを実施している。本年度は積直しをさらに進め、現在は全体の半分程度積直しが完了している。今後は23年度に石垣積直しを完了し、24年度に上面の仕上げを行う予定である。

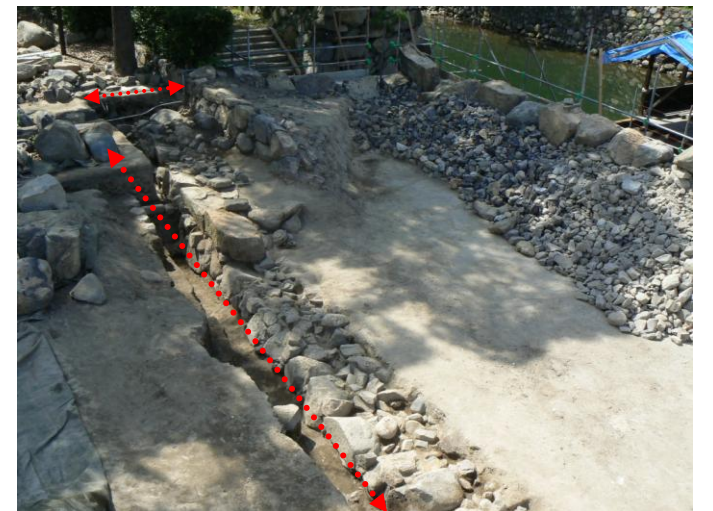
写真9 本丸内側石垣検出状況

平成 22 年度の発掘調査で、下図に示した範囲において地中に埋没していた石垣を確認した。古絵図の表現を参照すると、今回検出した石垣が中川櫓と呼ばれる櫓の南側（本丸内側）の石垣である可能性が極めて高い。石垣は後世に大部分が崩された状態であったが、石垣に隣接して立方体に加工された礎石を検出している。「旧高松御城全図」「讃岐国高松城図」等の表現を見ると、中川櫓の西側には中櫓という櫓が存在し、櫓間に門が設けられていたことが判っている。こうした資料から、検出した礎石は櫓間に設置された門の礎石である可能性が考えられる。今回の発掘調査で、高松城の建造物配置がより明確になったといえる。
