# 第6回 高松城跡天守台見学会

～ 天守台石垣積直し完了 ～

平成24年1月21日  
高松市・高松市教育委員会

## 1 天守台石垣解体修理について

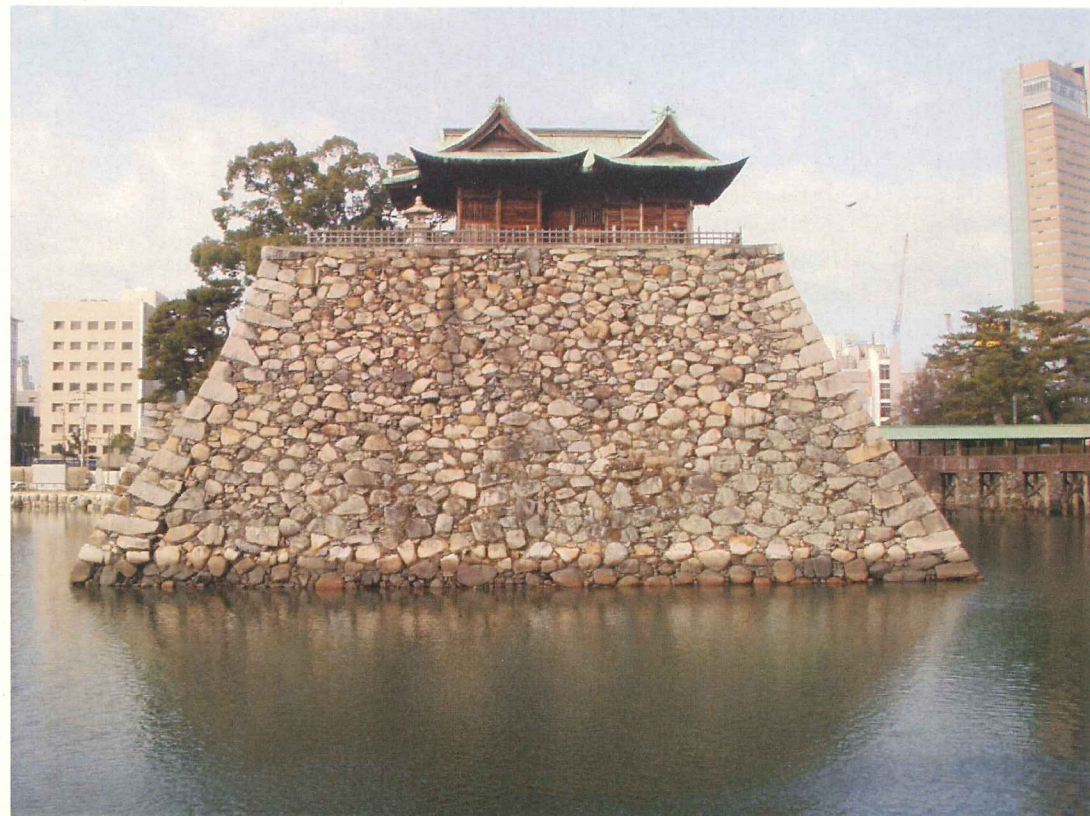
写真1 解体前の天守台石垣

高松城跡は築城から約420年が経過しており、石材の劣化や度重なる地震により、石垣によってはハラミ・ズレ・ヌケといった現象が見られます。石垣の危険度を把握するため、平成16年度に高松城跡の全石垣について調査を実施しました。この調査により、天守台石垣が最も危険であることが確認され、石垣の解体修理を行うことを決定しました。18年度はその準備作業として、作業ヤード及び解体石材仮置き場として使用するために内堀を埋め立て、玉藻廟の解体・記録保存、天守台上部の発掘調査を実施しました。19年度に解体工事、20年度に周辺地盤の補強を行い、21年度から積直しを実施しています。本年度は石垣の積直しが完了し、地下1階部分の礎石を元の位置に戻すとともに、雨水等の浸食から石垣を保護するための土舗装を行っています。今後は平成24年度に修理工事を完了し、観覧用の施設を新設する予定です。

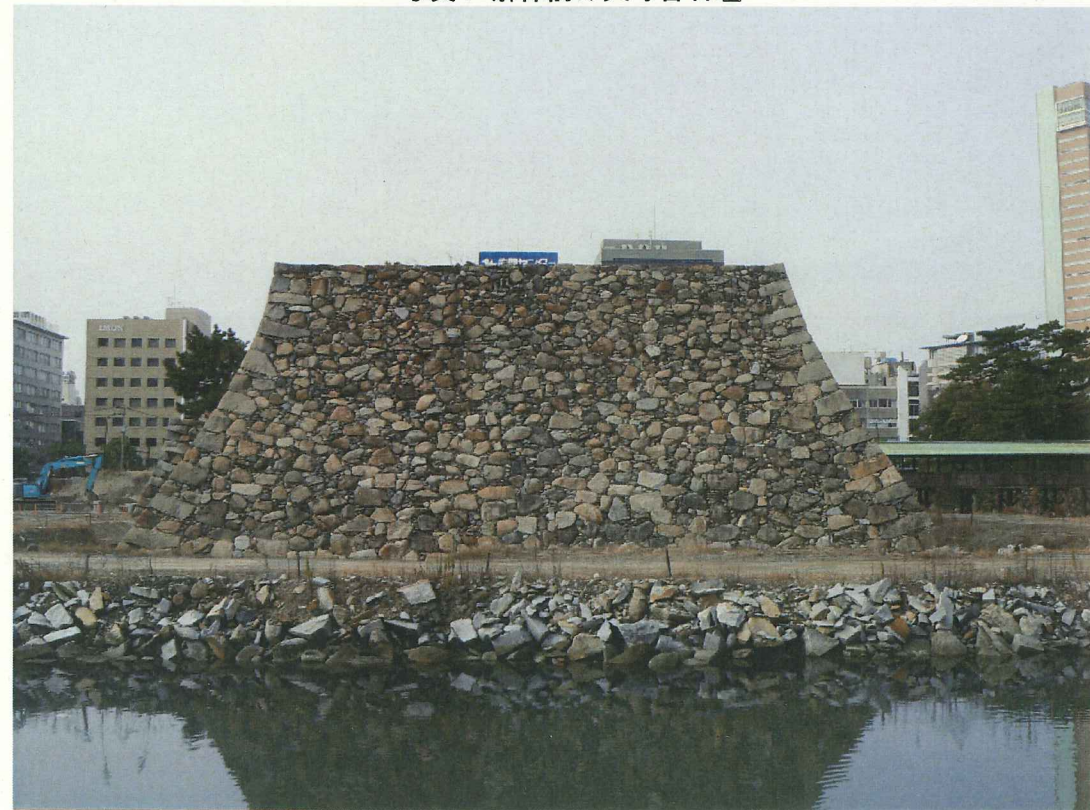
写真2 積直し工事中の天守台石垣(12月8日撮影)

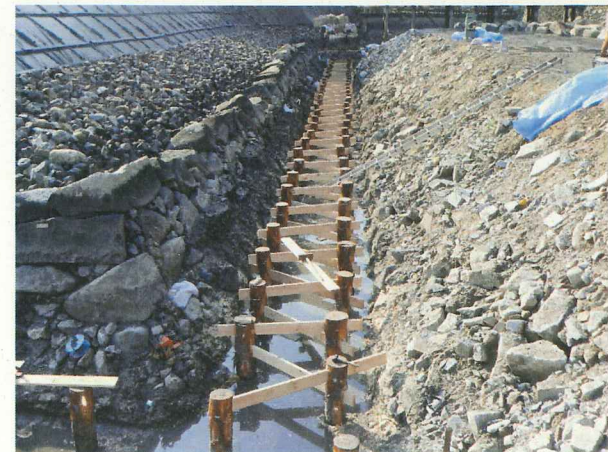
天守台石垣は砂州上に構築されており、基礎となる地盤の安定性が低く、また築城時に石垣基礎の地盤補強もなされませんでした。

写真4 杵工施工状況

伝統工法である「杵工」(※地盤に深く木柱を打ち込み、それを基礎として木杵を組み、杵の中に石材を充填して地盤強度を向上させる工法)を採用し、石垣の根石周辺に施工しました。

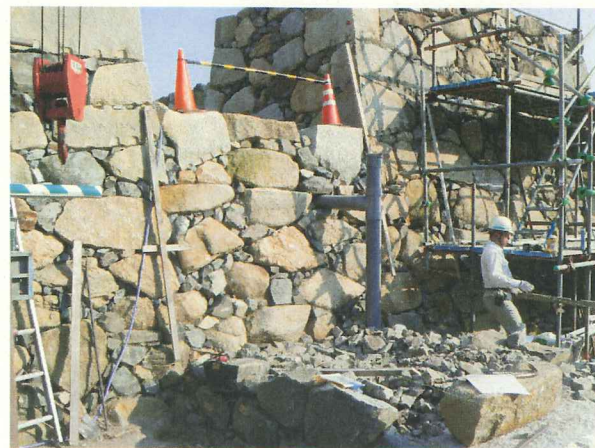
写真8 地下1階からの排水用パイプ

天守台地下1階部分への雨水を適切に排出するため、地下1階の床面に石灰を混和した盛土を新たに施工し、勾配をつけ外への排水を行うとともに、排水のための集水枘と排水管を新設しました。また、石垣の天端への雨水対策として、断面蒲鉾形の盛土を施工し、天守台内部に雨水が流れ込まないように調整しました。また、石垣の内部に、排水層（※上記の吸出し防止層と同じ素材を用いた、天守台への雨水が中まで浸透しないようにするための碎石層）を2層施工しました。

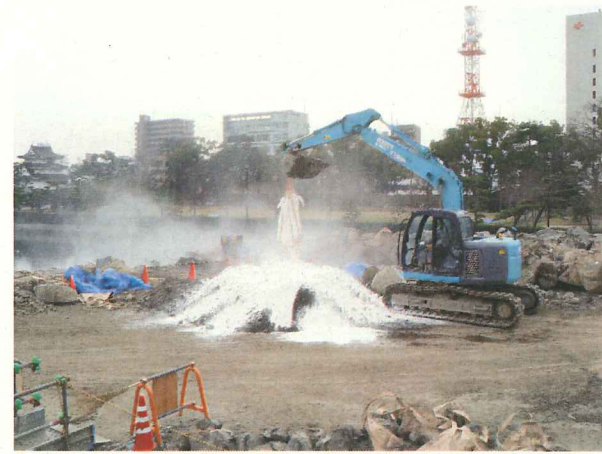
石垣背面の盛土部分についても、周辺に広がる砂州の砂を用いて盛上げているため、粘着力が弱い。

写真5 石灰混和状況

盛土の砂に石灰を混和し（2%）、粘着力を高めました。

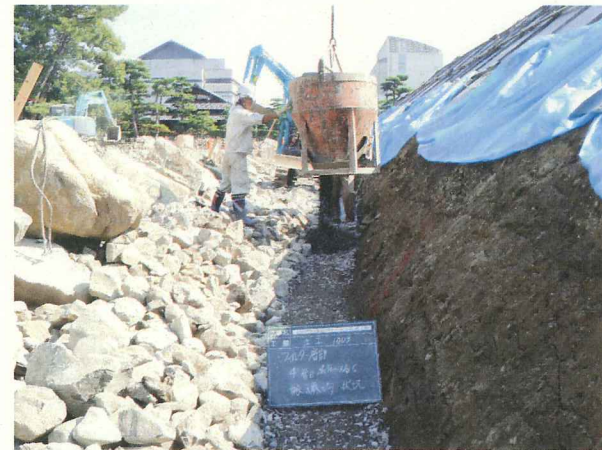
堀に海水を導入しているため、潮の干満により盛土層が石垣背面から外へ吸い出される。

写真6 吸出し防止層施工状況

堀の水面付近の石垣背面に、吸出防止層（※7種類の粒径の異なる碎石をバランスよく混合することで、水は通すが砂は通さないよう調整された石敷き層）を施工しました。

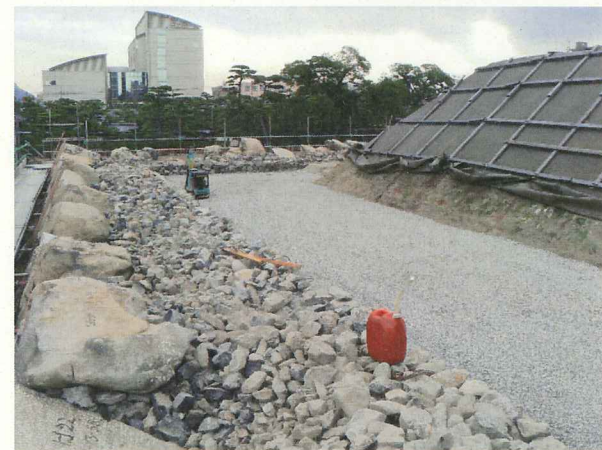
明治17年に天守が解体されたのち、天守台石垣が直接風雨にさらされるようになり、雨水が浸透するようになった。

写真7 排水層施工状況

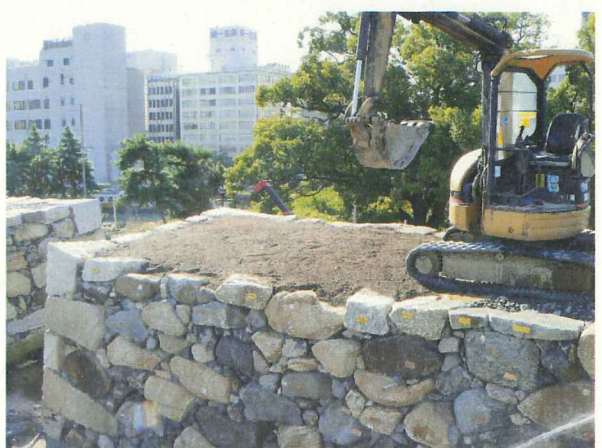
写真9 雨水対策の土舗装

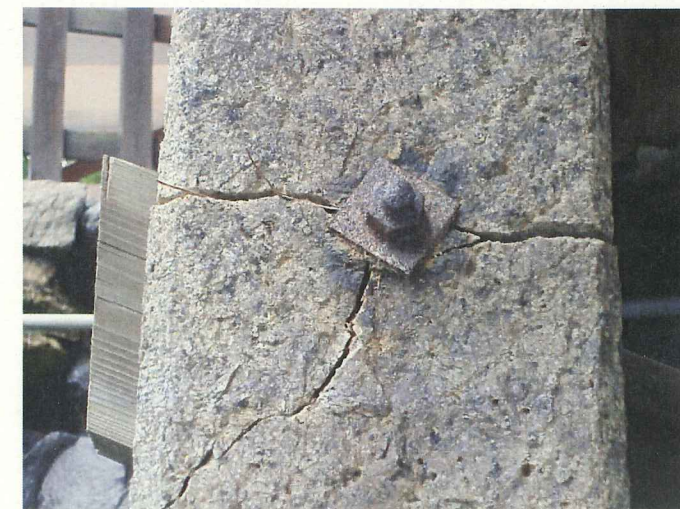
鞘橋は、本丸と二の丸を繋ぐ唯一の橋で、江戸時代から同位置に同様の橋が所在していたことが絵図等で判明しています。現存する橋は、明治17年（1884）の天守解体に伴い新造され、その後、大正3～6年（1914～1917）の披雲閣建築と同時期に修理されたと伝わっています。天守台石垣修理工事に伴い、鞘橋が架橋されていた石垣を江戸時代の勾配に直すため、鞘橋本体を一部解体し、今年度修理工事を実施しました。鞘橋本体は石垣勾配の変更に伴い橋の長さを伸ばして復元しました。また、石製の橋脚や木製の貫材に劣化が著しく認められたため、橋脚には破損部に樹脂注入とステンレス板の巻きつけによる補強を行い、貫材は固定用ボルトをステンレス材のものに交換するとともに、貫材自体も防腐処理を行った新材と交換しました。

写真12 橋脚の破損状況

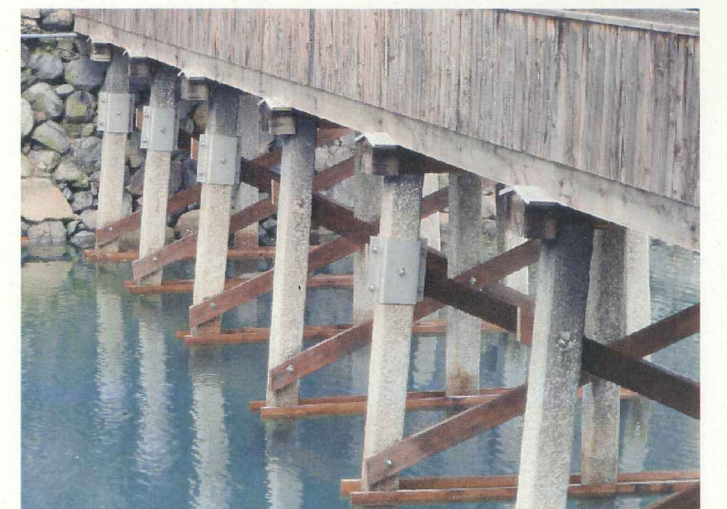
写真13 ステンレス板による橋脚補強と交換した貫材
