**写真資料　屋島調査**  
測量登山道 No. 1 No.2

測量登山道 No.3 ①

測量登山道 No.4 ① 整備状況

測量登山道 No.4 ② 問題のある状況

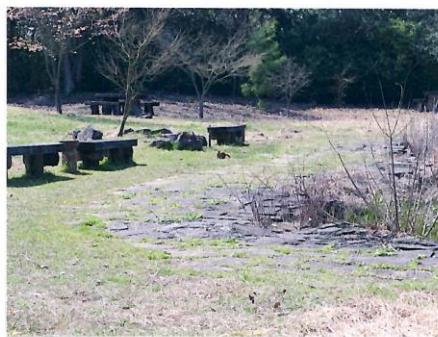
千間堂遺跡  
現在、園地にベンチとトイレがある。

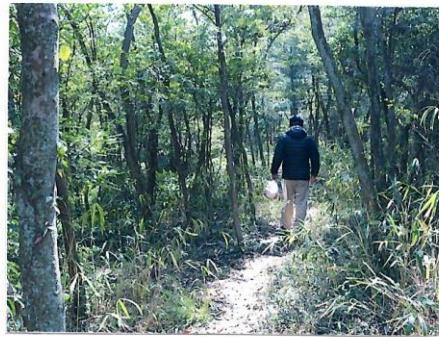
No.1への北側入り口  
表示は何もない。

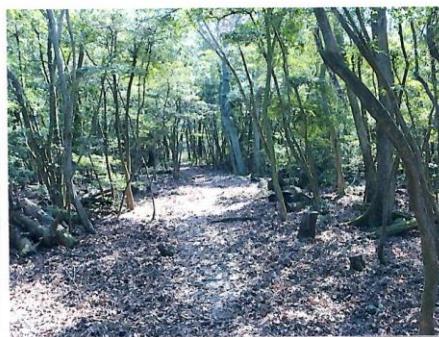
No.1 中間地点  
所々に広い空間が開ける。説明や観察の空間として整備できるのでは。

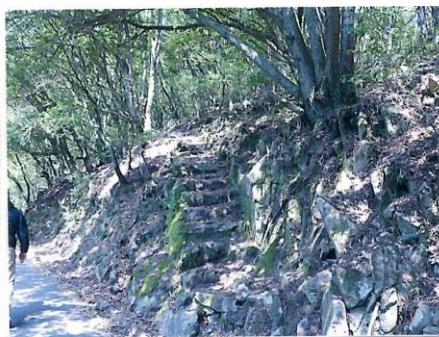
No.1 の南側出口  
舗装遊歩道との合流地点であるが、  
表示は何もない。

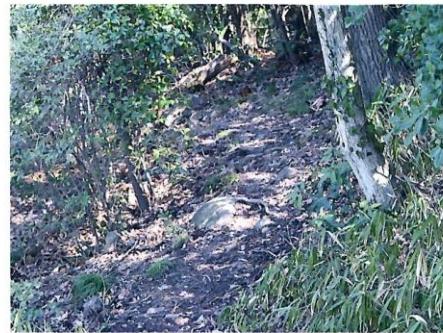
No.3への下り口  
「鑑眞の道」への表示があるが、  
目立たない。最初は急である。

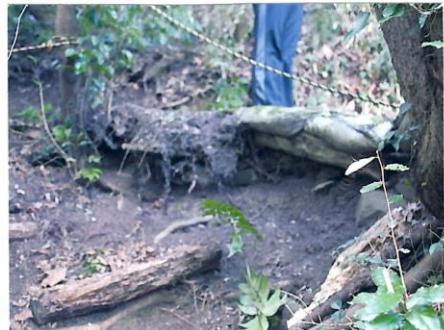
路肩の崩壊

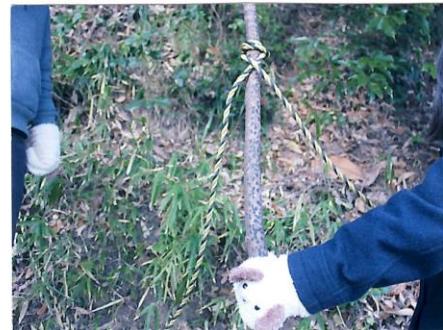
危険な路肩に貼られたロープ  
危険を知らせる意味で貼られた  
ロープがぐらぐらな状態に。

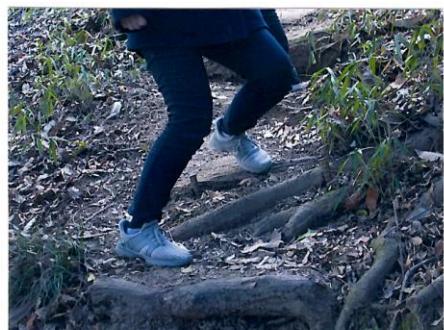
階段の丸太の崩壊

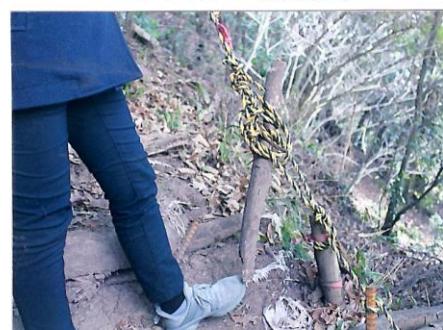
同上

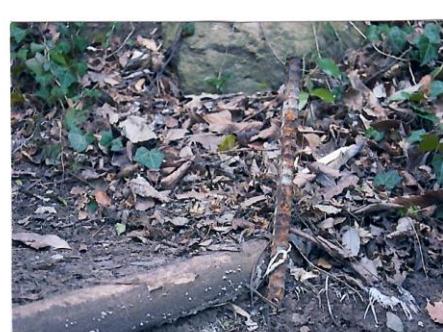
丸太を止める金属杭  
杭がかえって危険を生み出している。

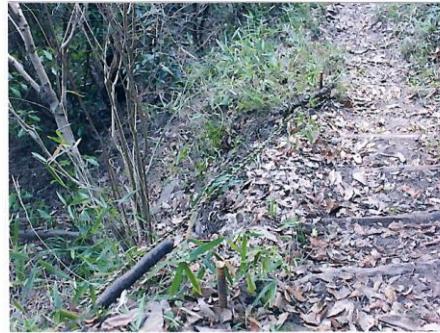
抜けた杭

路肩に張られた危険を知らせるロープを支える杭が抜け、放置されている。

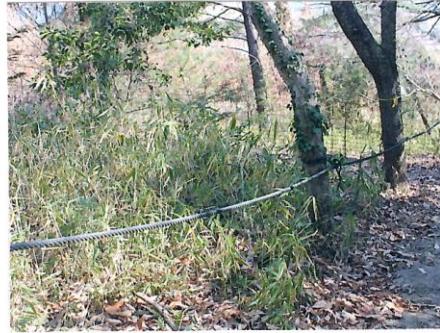
緩んだロープ

木々に張られたロープが緩んでしまっている

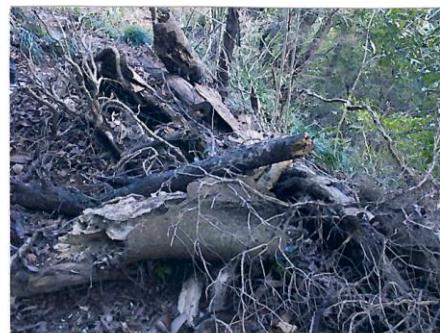
道を塞ぐ倒木

倒木の処理が十分に行われていない。

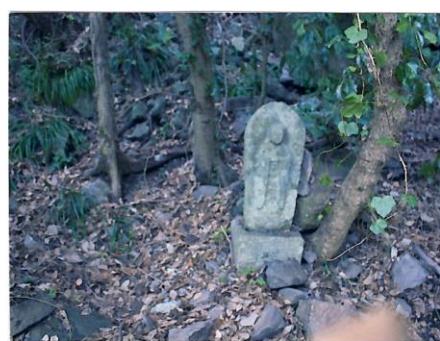
丁石の保護

石造物の管理が不十分な箇所が見られる。

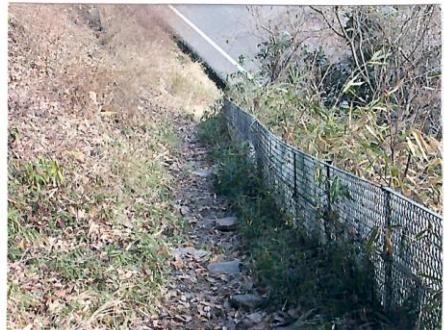
下り口付近

フェンスで保護されているが、急で狭くなっている。

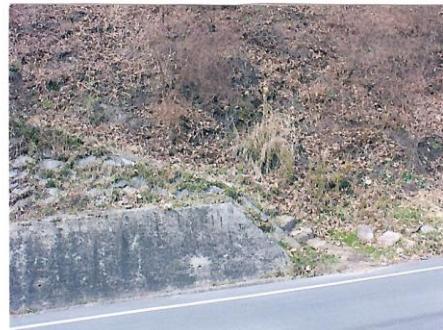
遍路道を下りたところには、殆ど、立ち止まるスペースがない。

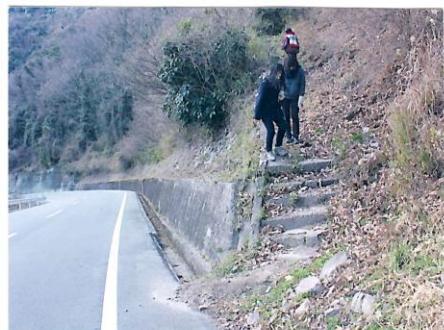
下り口付近は、急な階段になっている。  
止まれないことも予想される。

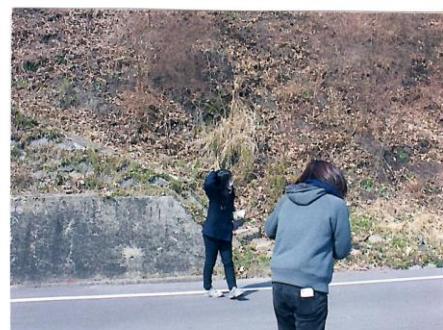
横断

危険な横断を余儀なくされる。

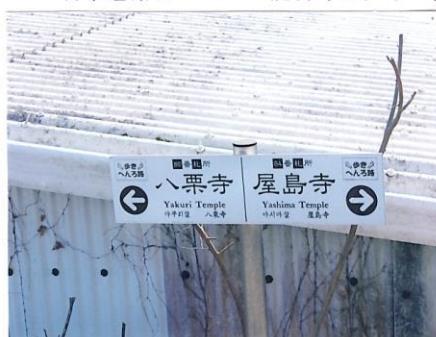
遍路道の標識

統一されたものであるが、目立たない。

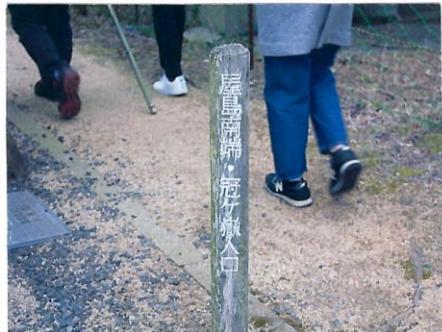
入り口を示す標識  
トイレの陰になっており、目立たない。

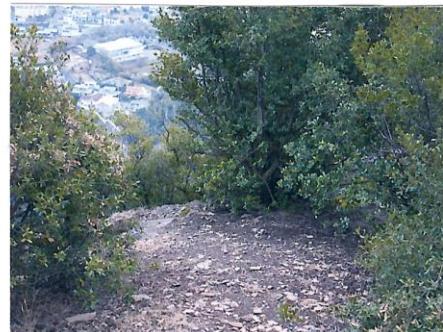
時折、西側の視界が開ける。  
ビューポイントを作ればよい。
