★特集★ 高松城を発掘する！その3

～ 高松城跡天守台発掘調査速報 ～

むかしの高松 第21号 2008.3.31

編集発行/高松市教育委員会

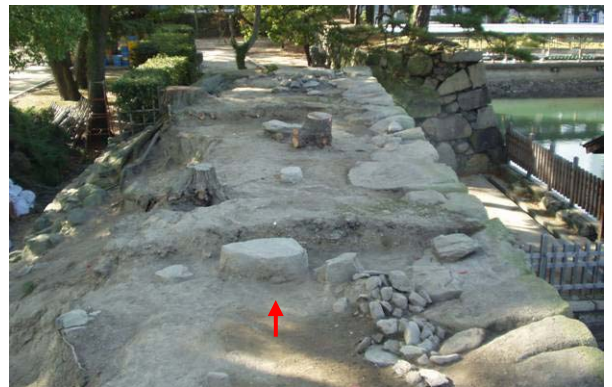
本丸の虎口と天守台の間に所在した中川櫓は、絵図では平櫓として描かれています。調査前の状況は、櫓台の南側は斜面となっており、石が散乱した状態であったため、崩されたと考えられます。明治34年の玉藻廟建築に際し、天守台の穴蔵を埋めるため、多量の土と石が必要であり、櫓台を崩してまかなったことが予想されます。なお、北半は改変を受けておらず、発掘調査では櫓に伴うと考えられる礎石が検出されました。

中川櫓台
一列に並んだ礎石を検出

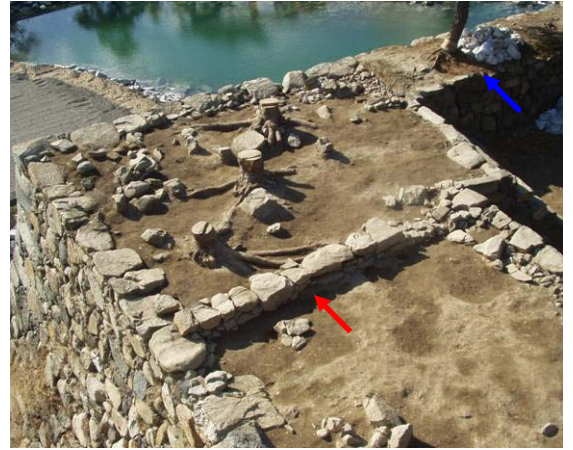
絵図によると、本丸南側にも多聞櫓があったようですが、現在の石垣上部の幅は約 2.5 m しかなく、この状態では櫓が建っていたとは考えられないので、中川櫓と同じように櫓台が崩されたと考えられます。ただし、こちらは、幅を狭くし、再度石垣を構築したと考えられます。発掘調査では、本丸南面石垣から約 6.5m の位置で、本来の石垣の位置を示すと考えられる石垣が検出されました。

本丸南東隅発掘状況

青矢印が現在の石垣、赤矢印が本来の石垣か？

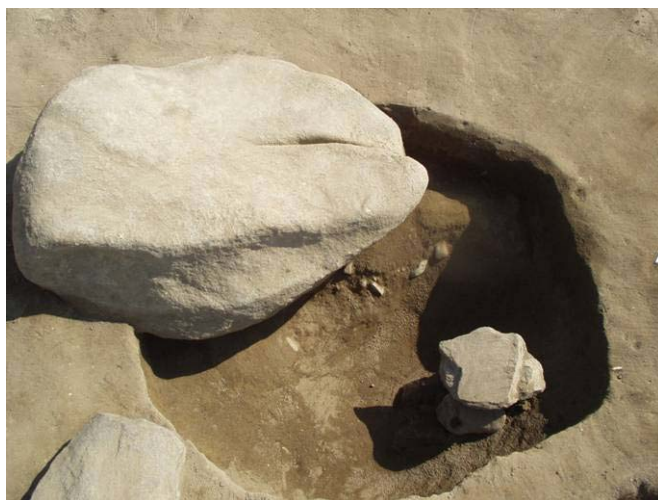
玉藻廟の基礎を撤去すると、地下 1 階の全貌が明らかとなりました。その規模は、上端で東西約 14m、南北約 12.6m、下端で東西約 13.6m、南北約 12.2m、深さ約 2.7m です。床面では礎石が 58 個発見され、入口の 6 個を除く 52 個の礎石は「田」の字状に並んだ状態でした。なお、中央の礎石はすこしズレた状態で、隣に抜き取り穴があることから、天守解体時に移動されたと考えられます。

中央礎石抜き取り痕

中央の礎石だけが抜き取られている状況

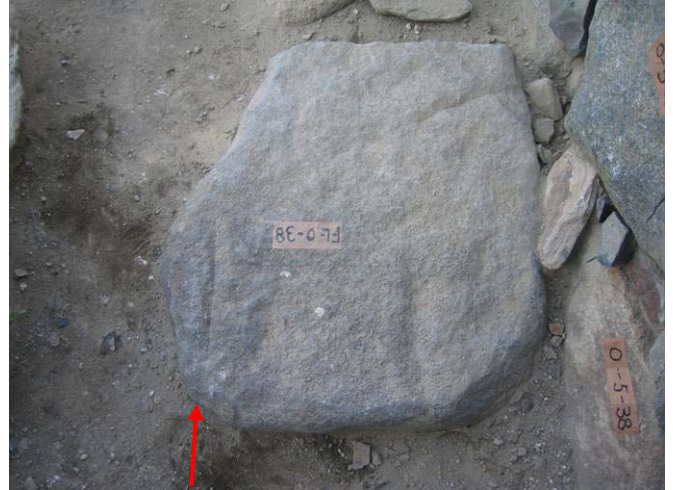
礎石の上面では天守の内部構造を解明する上で重要な各種痕跡が検出されています。まず、南東隅の礎石上面には南北方向に約30cmの直線が刻まれており、礎石上部に据える土台の設置位置を示す可能性が考えられます。また、北西部の礎石にも土台痕跡と考えられる変色や破損が発見されました。この線刻と土台痕跡の間は東西約11.8mでした。『小神野筆帖』によると地下1階部分は「東西六間南北五間」と記載されており、1間を6尺5寸(197cm)と仮定すると、東西は11.82mとなることから、文献の記載が正しいことが判明しました。

土台設置痕跡

矢印の部分に直線が刻まれている

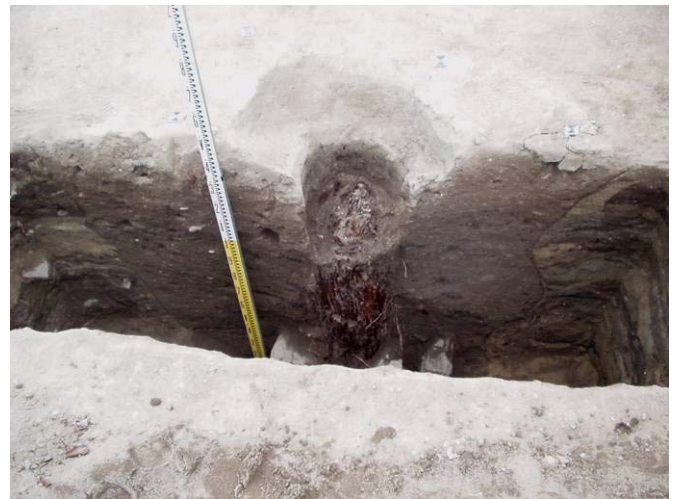
礎石が検出された段階で、発掘調査は終了と思っていましたが、「田」の字状に並んだ礎石の空白部分の4箇所において柱穴が検出されました。掘立柱と礎石を併用した他にあまり例の無い変わった構造であることがわかりました。柱穴の掘り方は直径約1.5～2m、深さ1.5mで、下部には礎石が据えられていました。北東と南西の2基では柱が抜き取られており、抜き取り跡に瓦を埋め込んでいましたが、北西と南東の柱穴には直径30cm余のツガ科の丸柱が70～80cm残っていました。柱材を放射性炭素C14年代測定法(AMS法)による年代測定において、西暦1630～1660年の可能性が高いことが示され、松平頼重による改築時に伐採されたと考えられます。

柱検出状況

柱が立ったままの状態検出

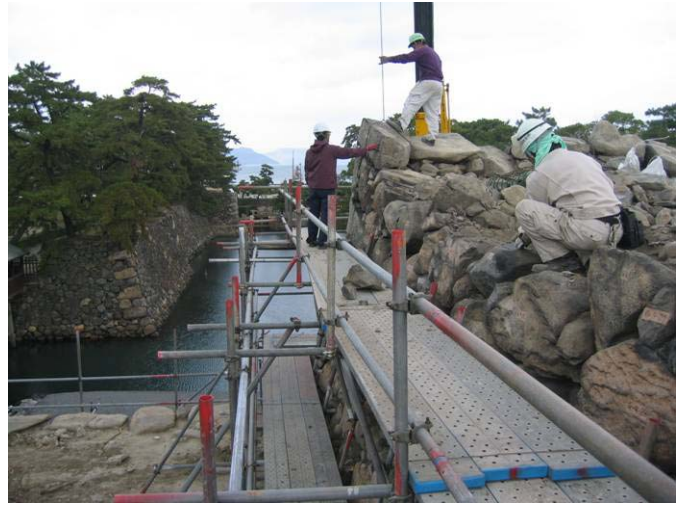
石垣解体状況

石垣のハラミやズレを直すため、平成 19 年度に石垣の解体を行ないました。まず、解体前には石垣の測量を行い、記録を取り、元の位置が分かるように石材 1 個 1 個に番号をつけ、50 cmメッシュで墨打を行っています。石垣の解体時には、石材の材質・積み方・刻印や墨書などの各種痕跡を記録し、石垣の裏込めの栗石や内部の盛土についても、いつどのようにして石垣が作られたのかという歴史的な調査と、石にかかる荷重や内部盛土の強度がどのくらいあるのかといった工学的な調査を行いました。調査の結果、内部の盛土がズレた状態を検出しており、盛土の強度不足などが確認されました。

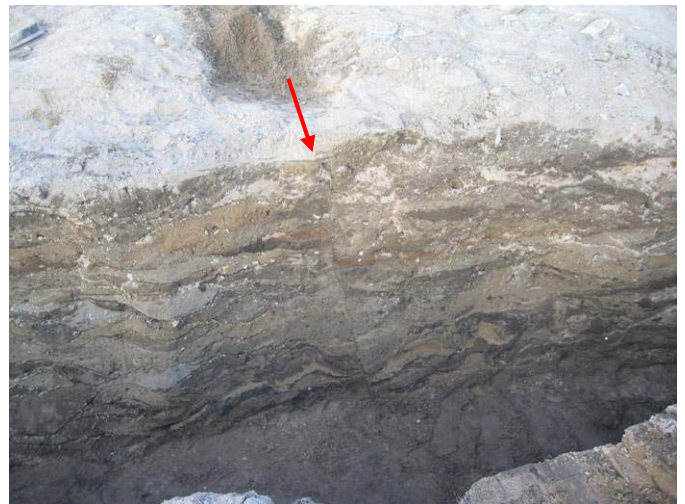
盛土のスベリ

右側の土層が最大 14 cm 下がった状態
