# 桜御門の概要

# 桜御門石垣の修理

# 桜御門復元整備工事

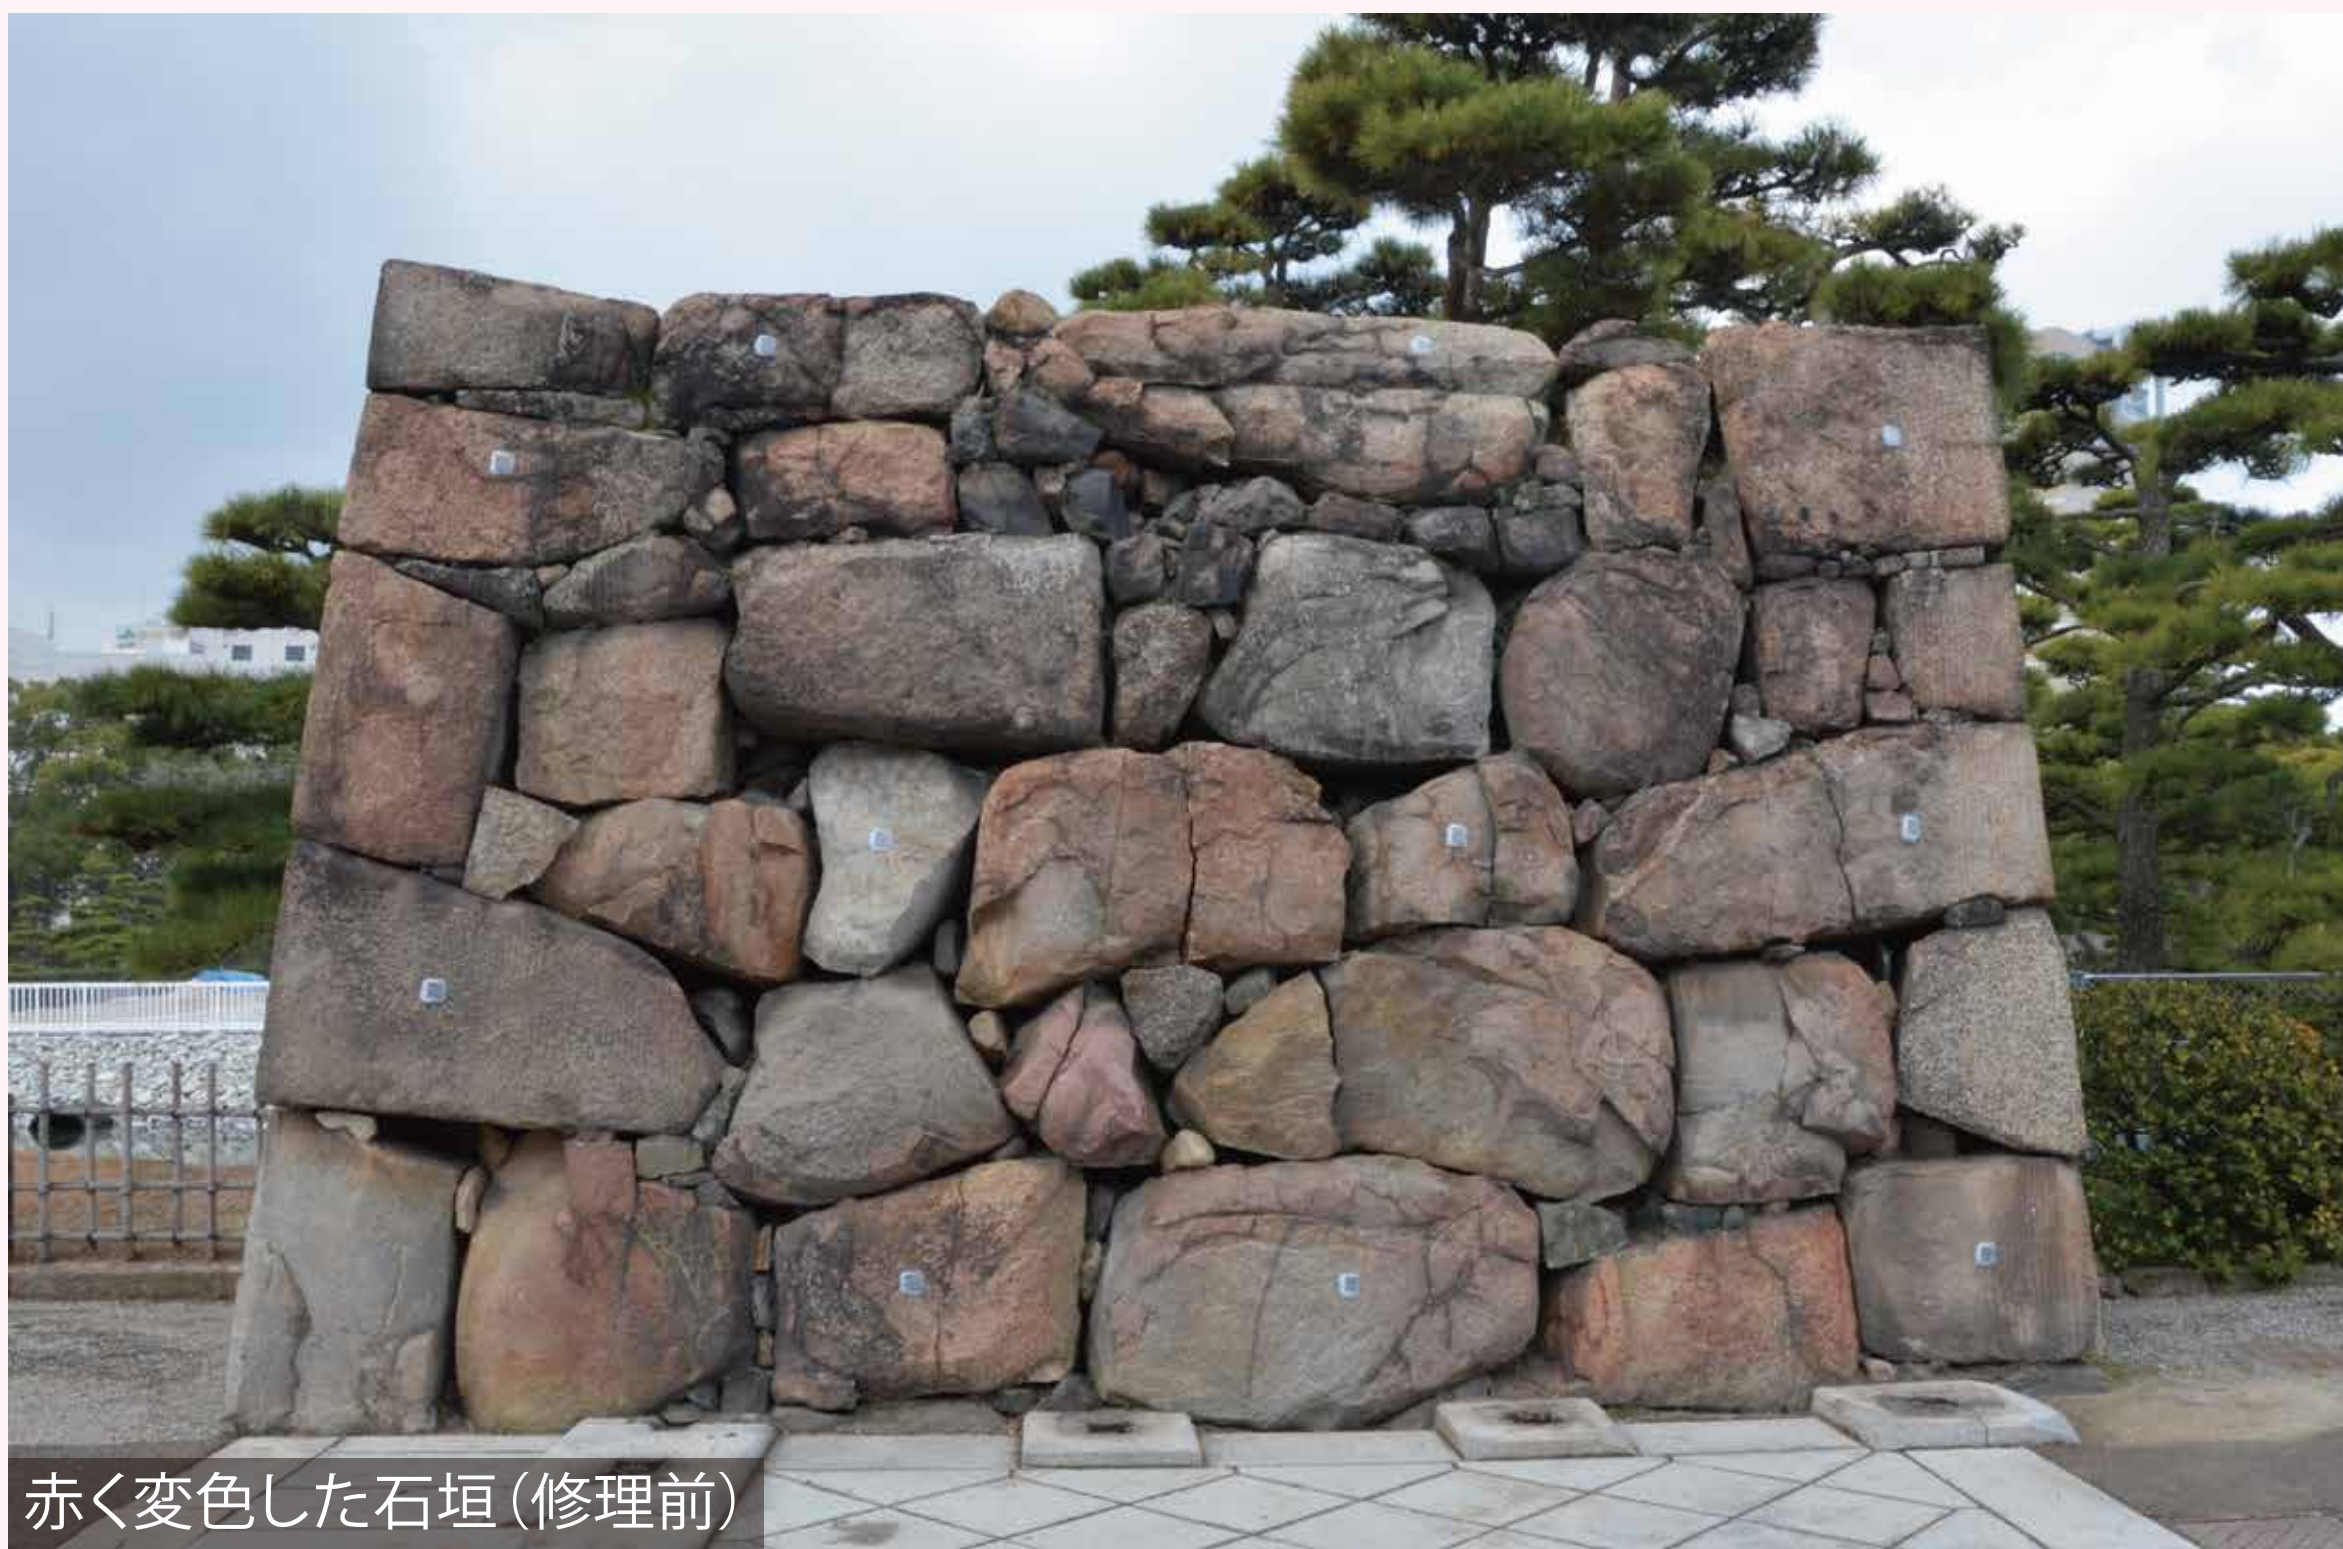
空襲で門が焼失した際に、石垣も大きなダメージを受けました。表面が赤く変色し、割れたりヒビが入った石材が目立ちます。桜御門の復元は、まず土台となる石垣の修理から始まりました。

赤く変色した石垣(修理前)

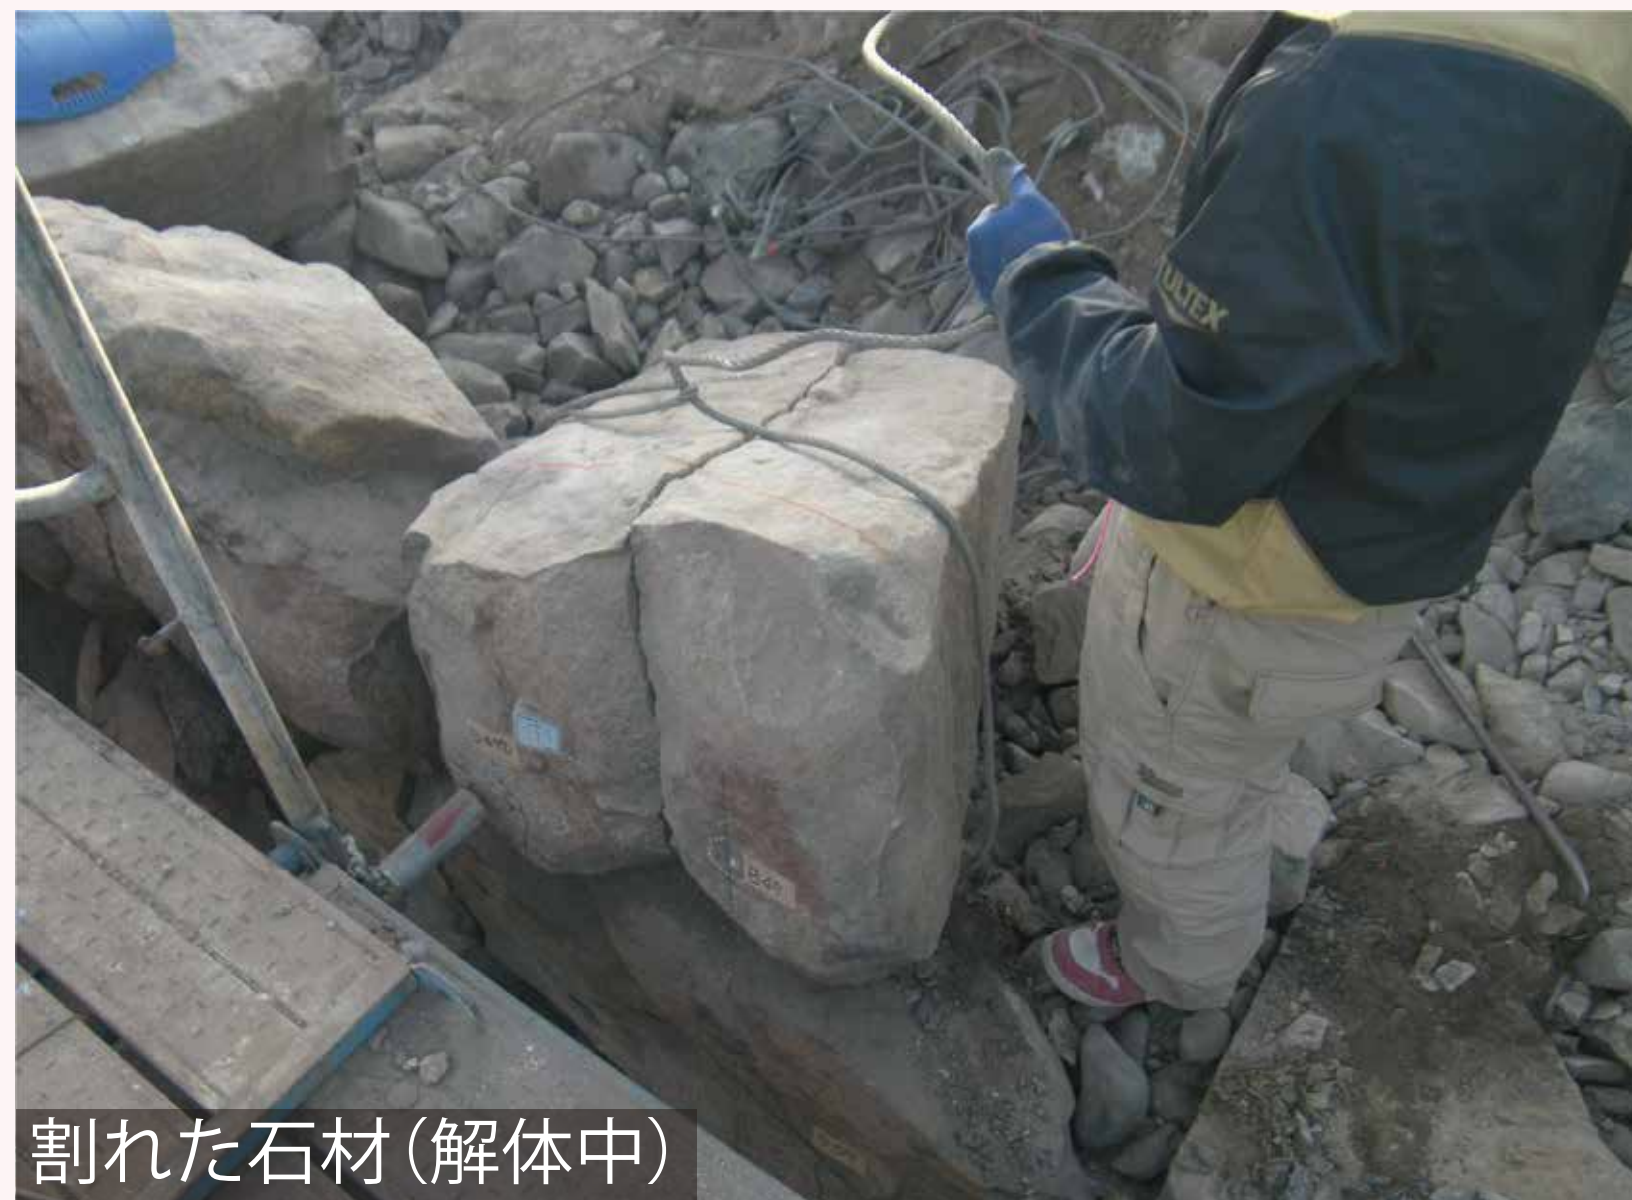
割れた石材(解体中)

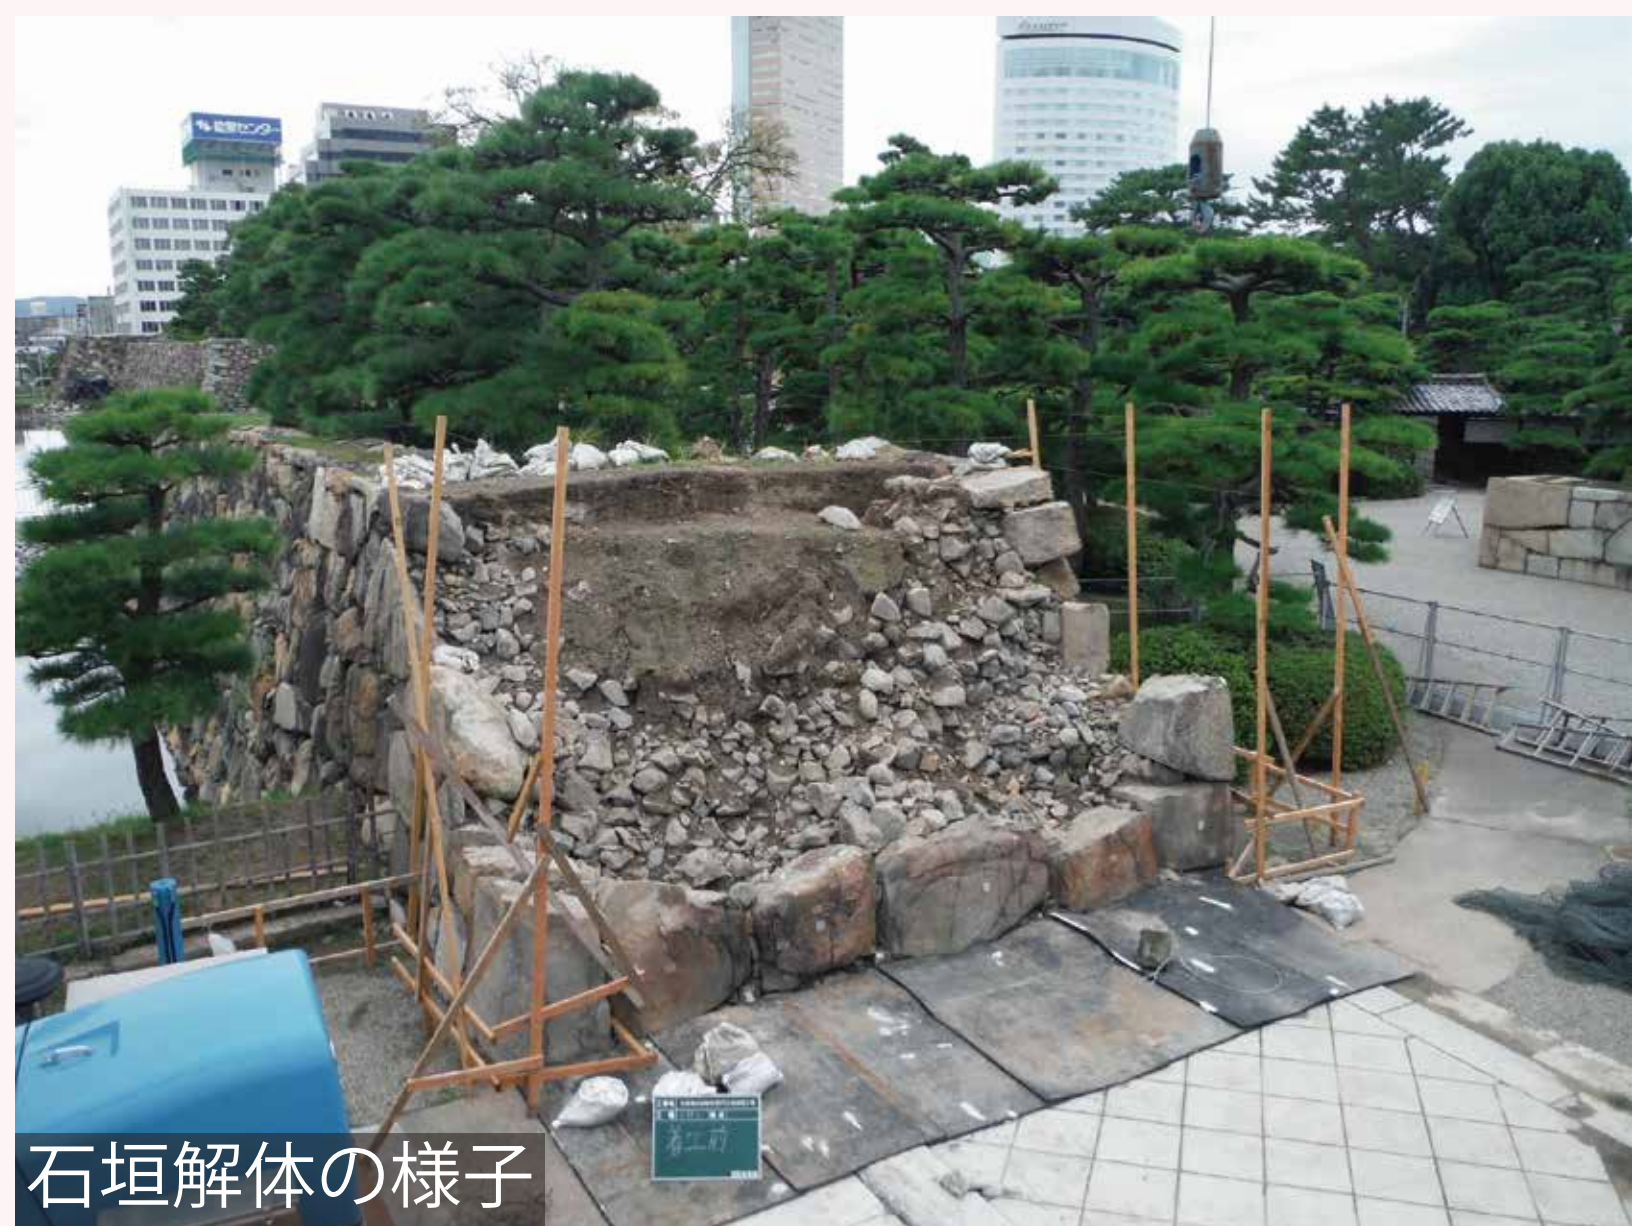
石垣解体の様子

石垣の修理では基本的にオリジナルの石材を元の位置に積直し、劣化等でやむを得ない場合に限り一部を新しい石と交換します。桜御門では議論の末、高松空襲という出来事の痕跡でもある焼けた石材をできるだけ再利用することとし、そのために多くの調査と検討を行いました。超音波等で石材の強度を調べ、割れた石材はボルトや鋲<sup>かすがい</sup>で繋いで再利用し、建物が復元された際の石垣の安定性を検証するために試験を行った上で、現地に積直しを行いました。

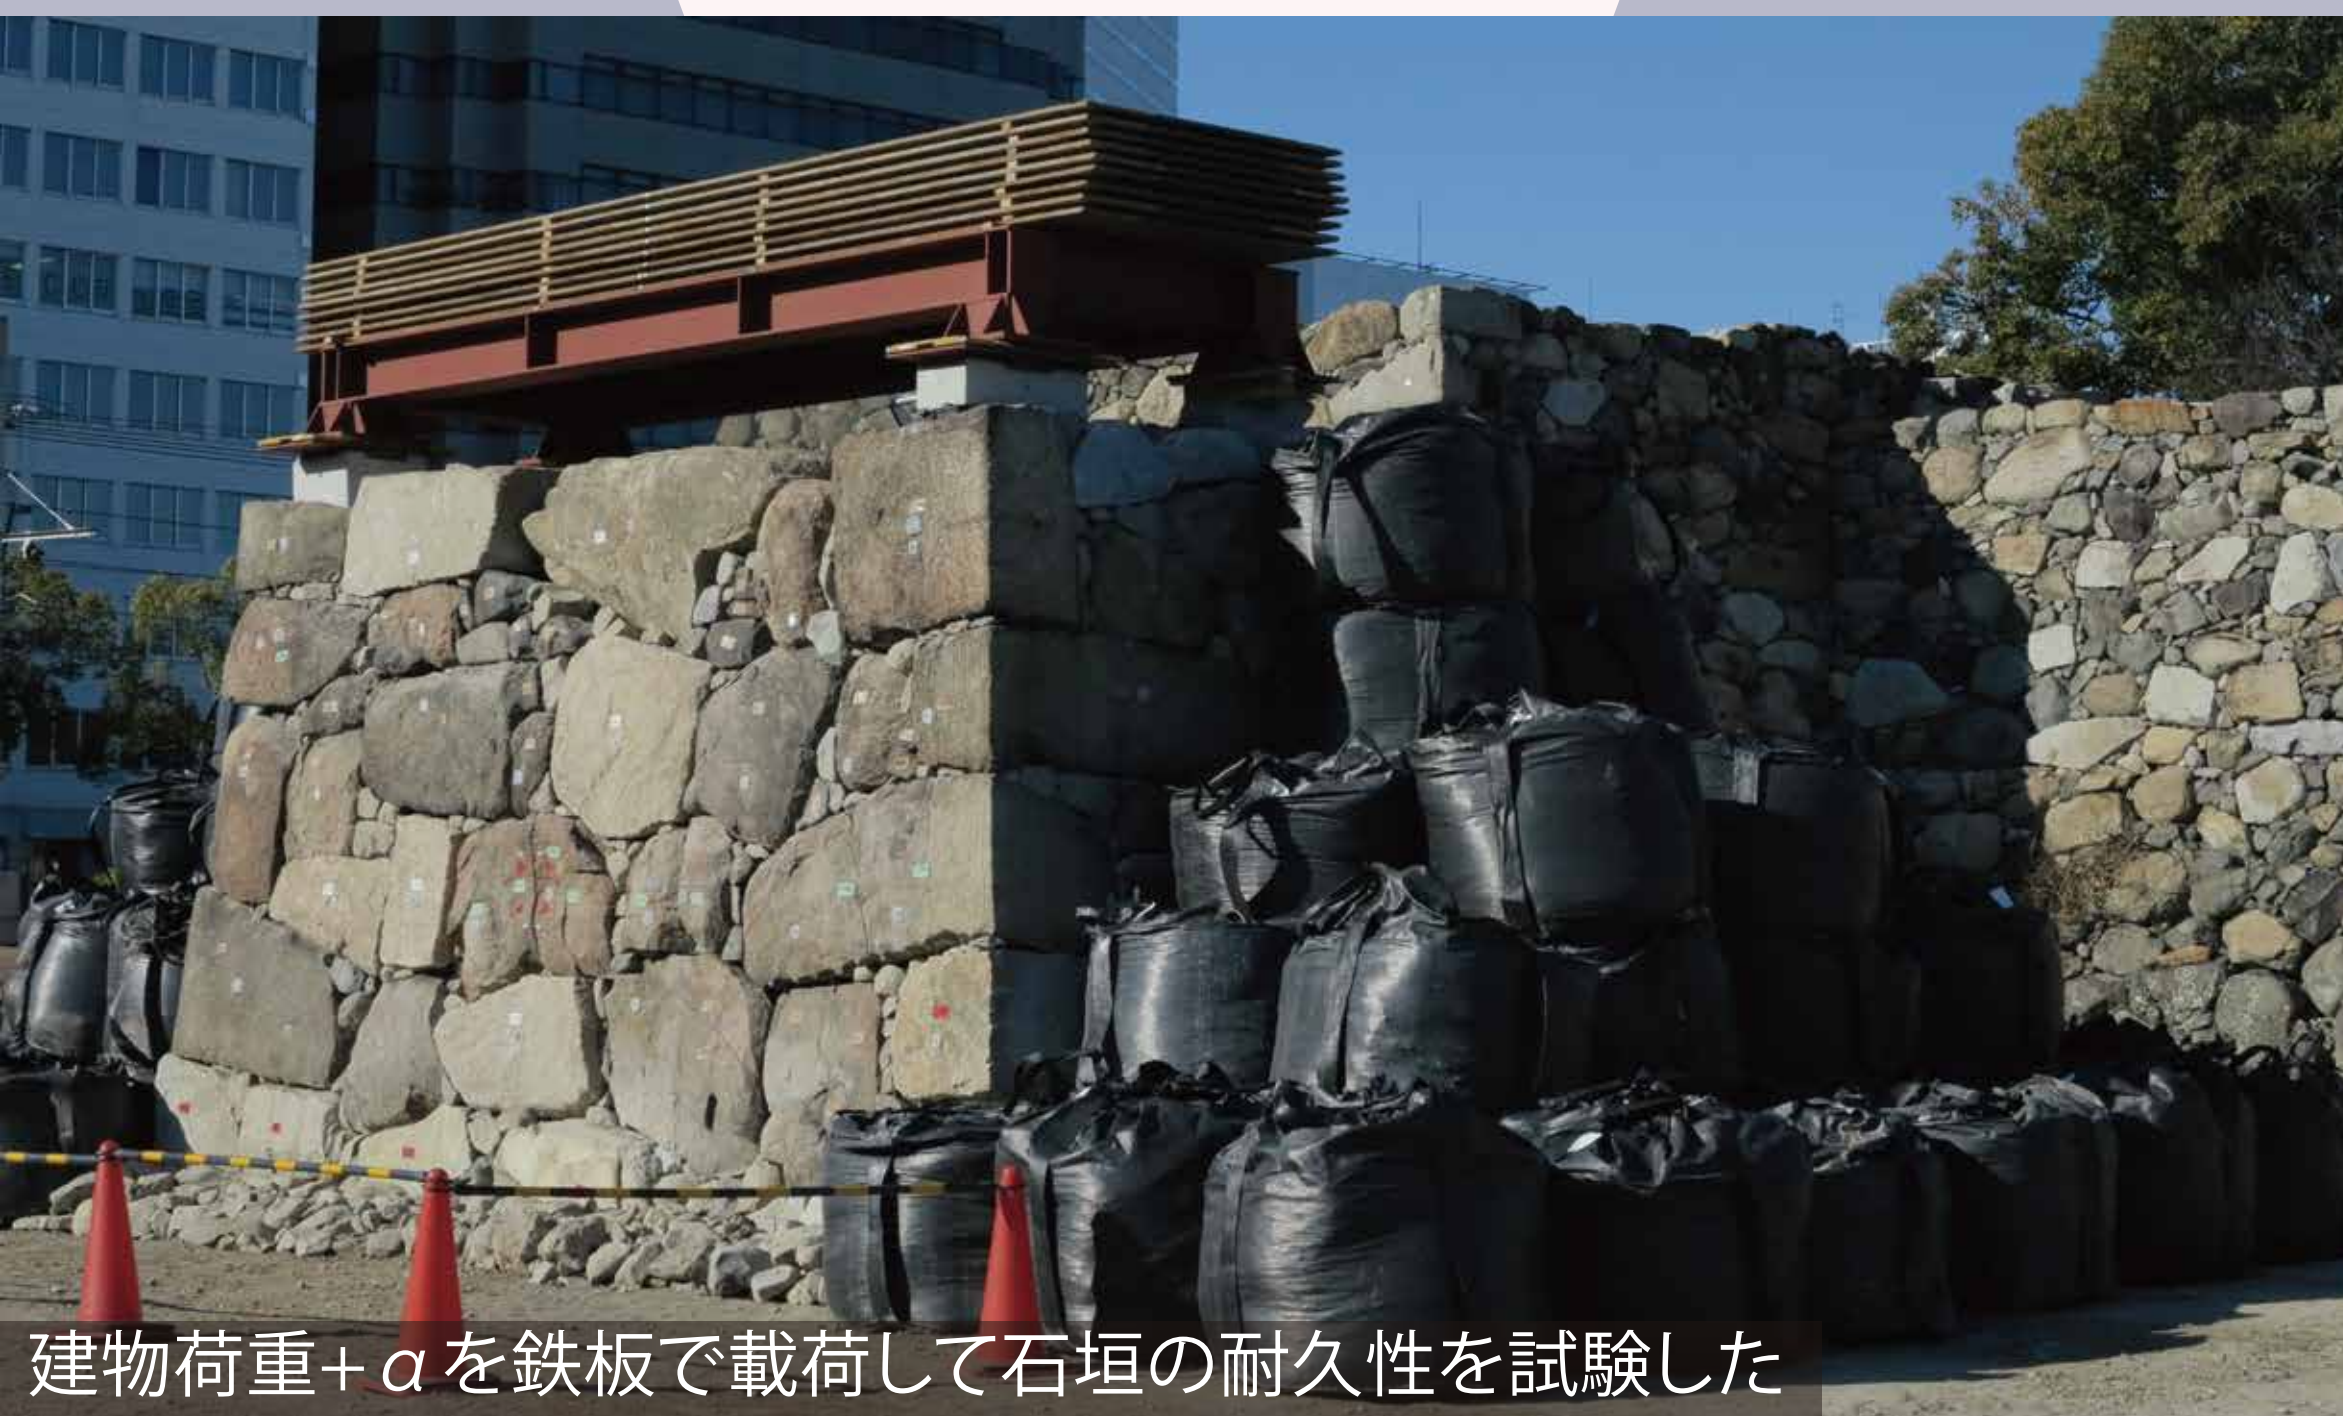
建物荷重+ $\alpha$ を鉄板で載荷して石垣の耐久性を試験した

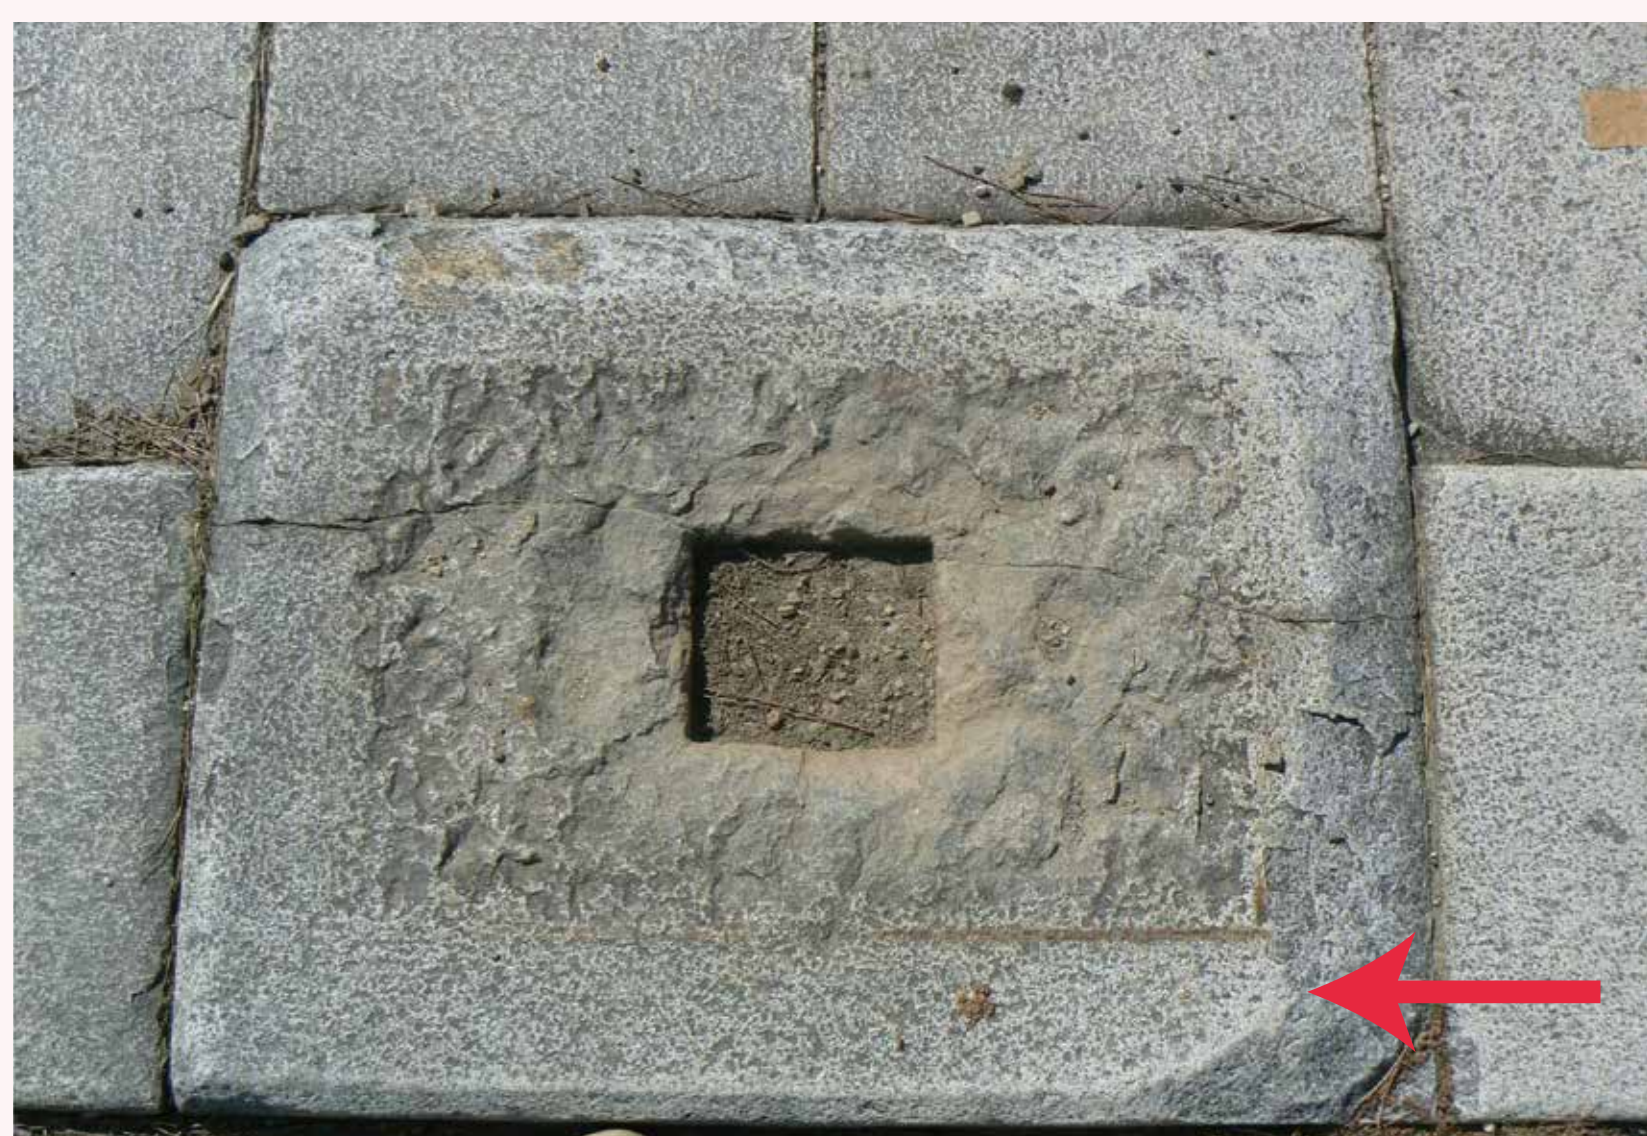
建物は空襲で失われましたが、現地には元の建物の形状を示す痕跡が残されていました。柱を据える礎石<sup>そせき</sup>には、柱の根元に巻かれた金具の跡が錆として付着しており、柱の寸法が分かります。石垣上の発掘調査では、空襲で赤く焼けた層から、瓦や土壁、釘等の建築部材がみつき、復元の根拠になりました。

礎石に残る柱の痕跡（根巻金物の錆）

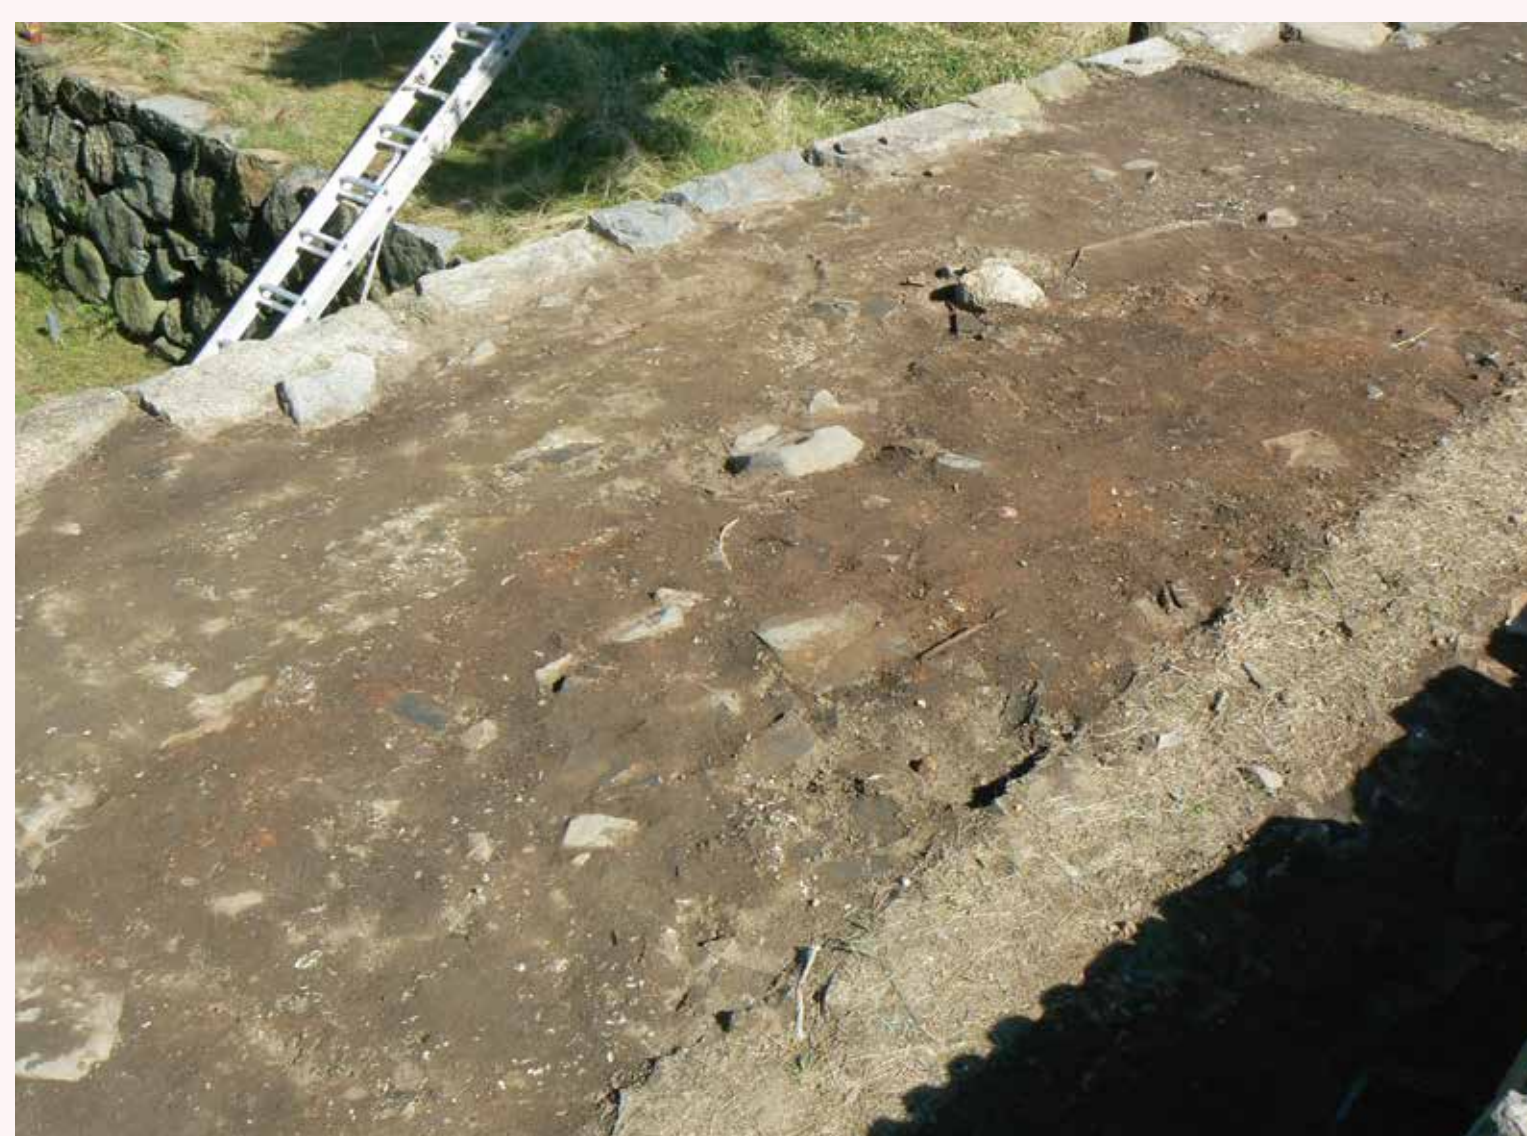
空襲で赤変した地層
