# 桜御門の概要

## 桜御門のプロフィール

# 桜御門石垣の修理

# 桜御門復元整備工事

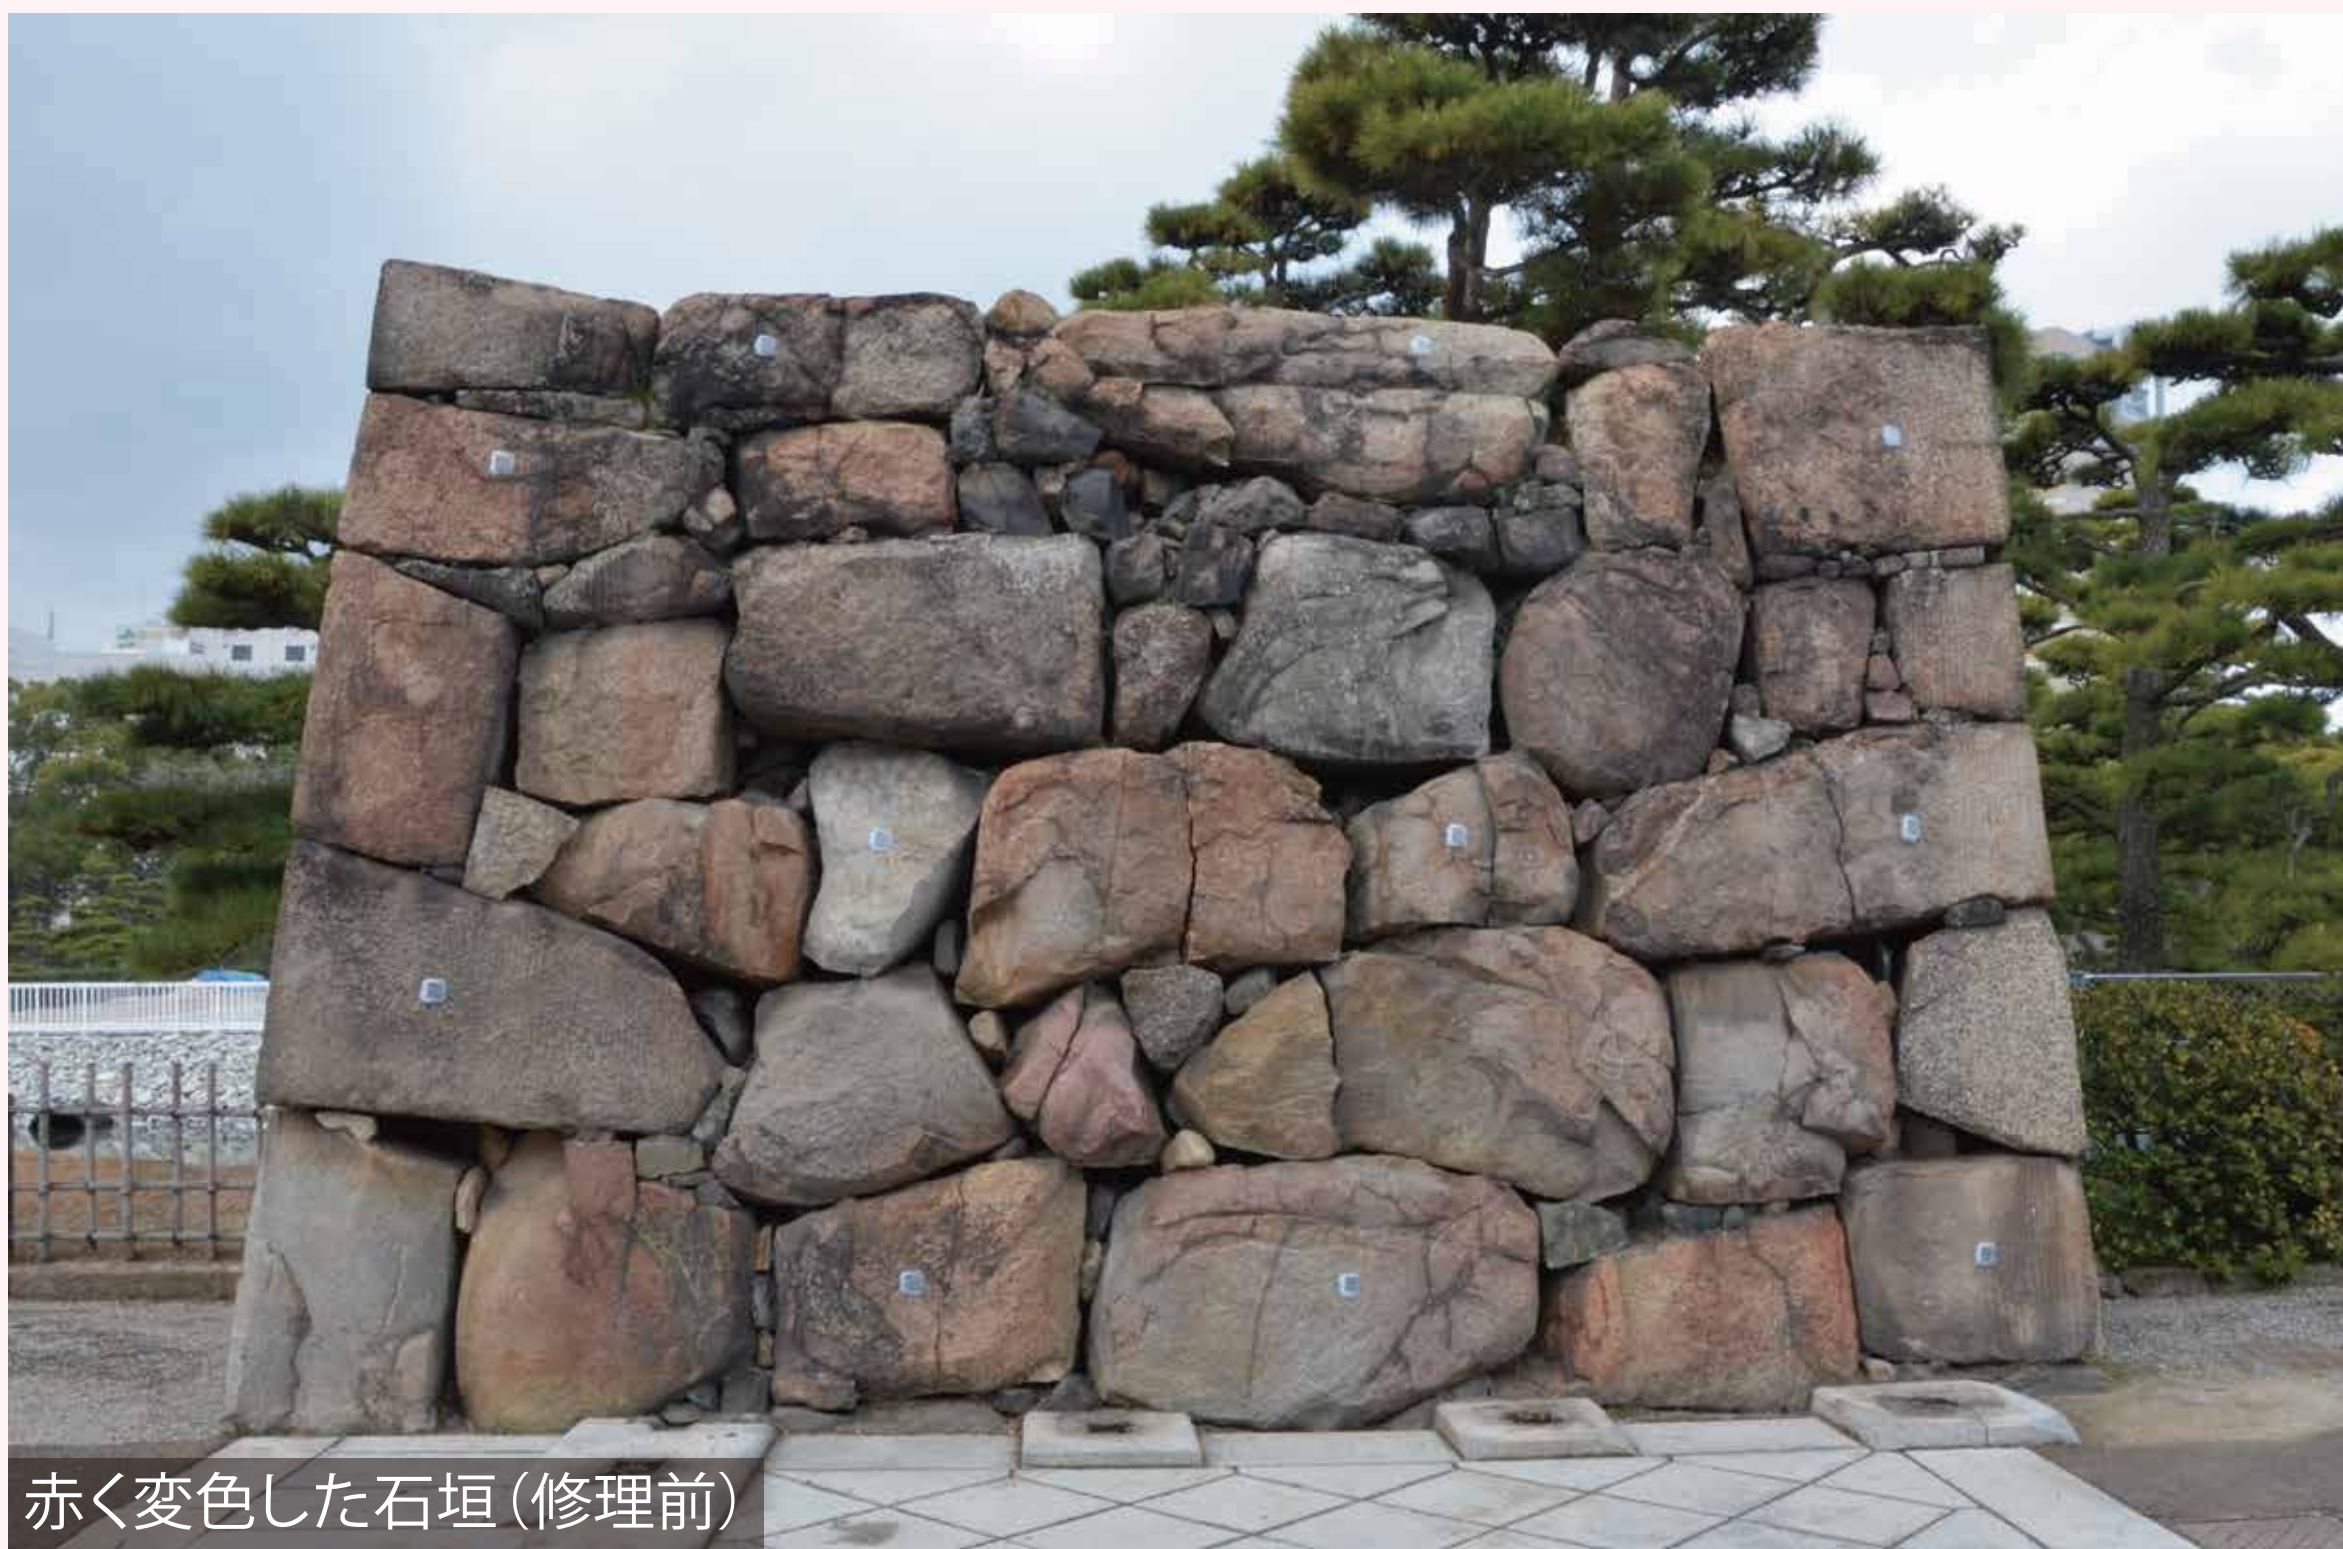
空襲で門が焼失した際に、石垣も大きなダメージを受けました。表面が赤く変色し、割れたりヒビが入った石材が目立ちます。桜御門の復元は、まず土台となる石垣の修理から始まりました。

赤く変色した石垣(修理前)

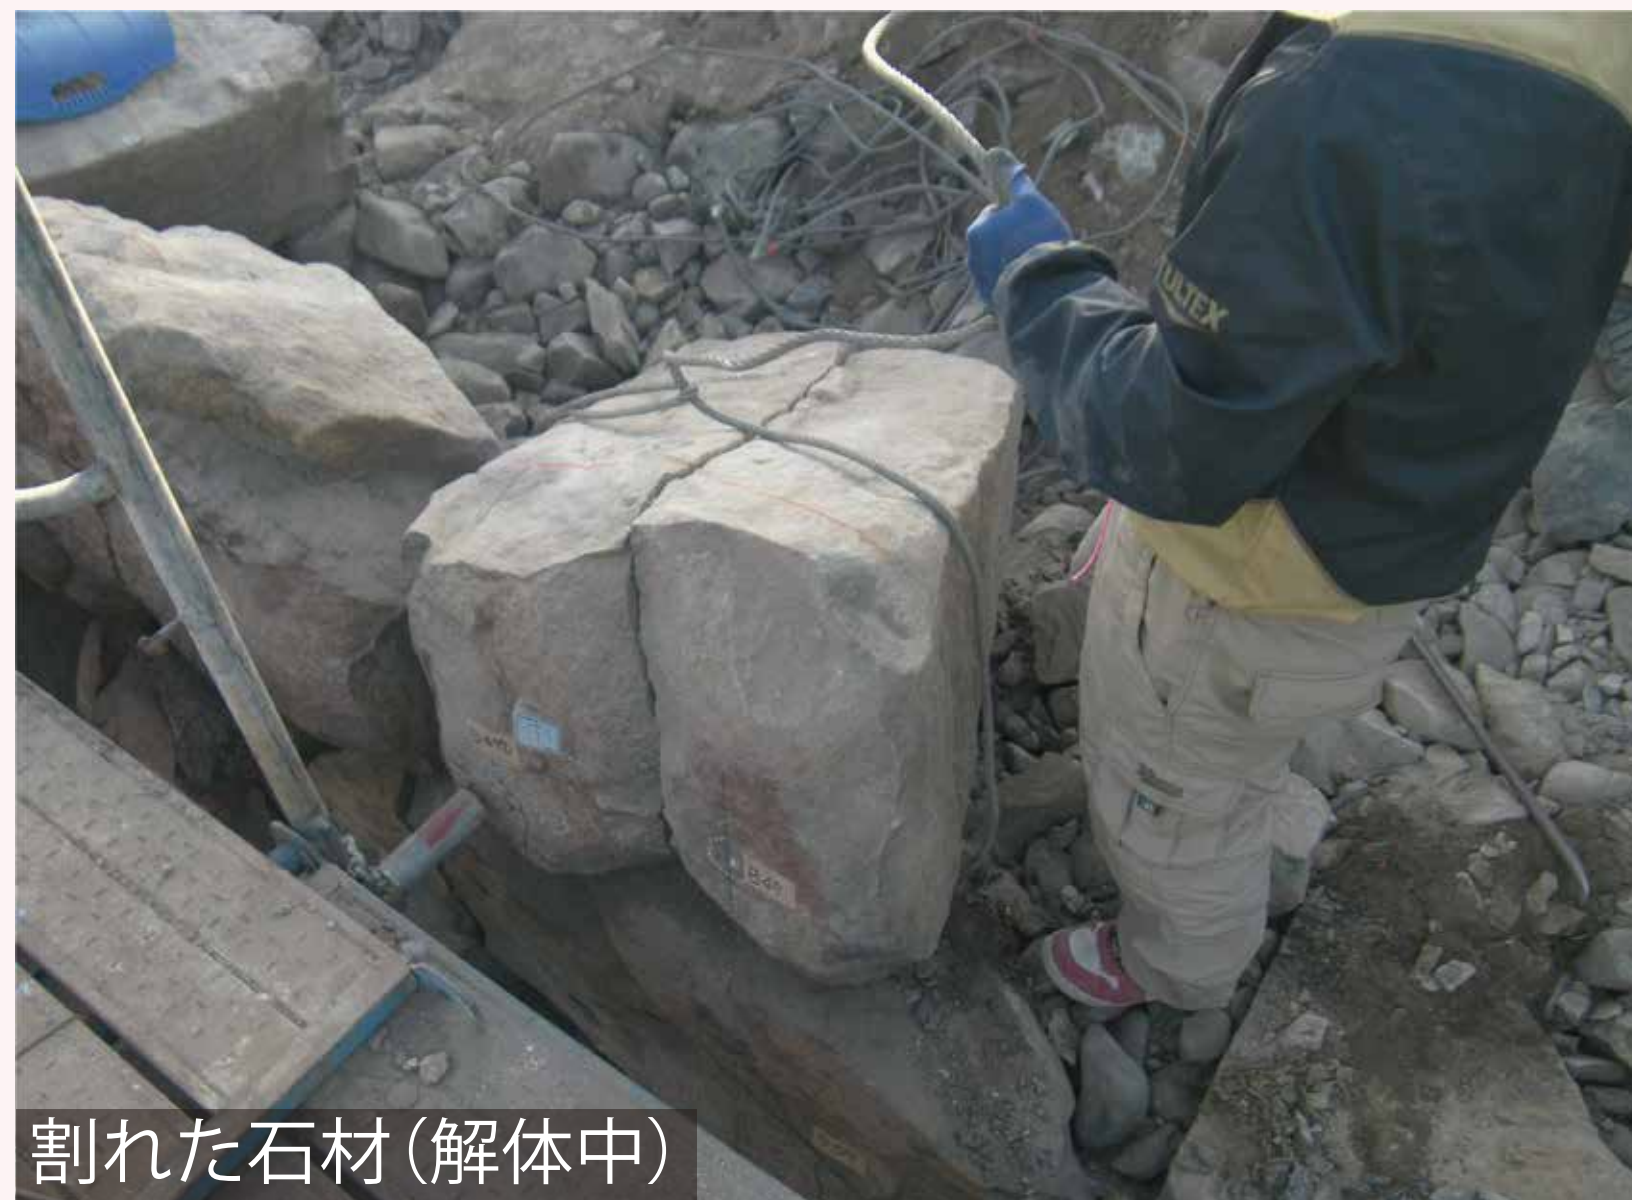
割れた石材(解体中)

石垣の修理では基本的にオリジナルの石材を元の位置に積直し、劣化等でやむを得ない場合に限り一部を新しい石と交換します。桜御門では議論の末、高松空襲という出来事の痕跡でもある焼けた石材をできるだけ再利用することとし、そのために多くの調査と検討を行いました。超音波等で石材の強度を調べ、割れた石材はボルトや鋲<sup>かすがい</sup>で繋いで再利用し、建物が復元された際の石垣の安定性を検証するために試験を行った上で、現地に積直しを行いました。

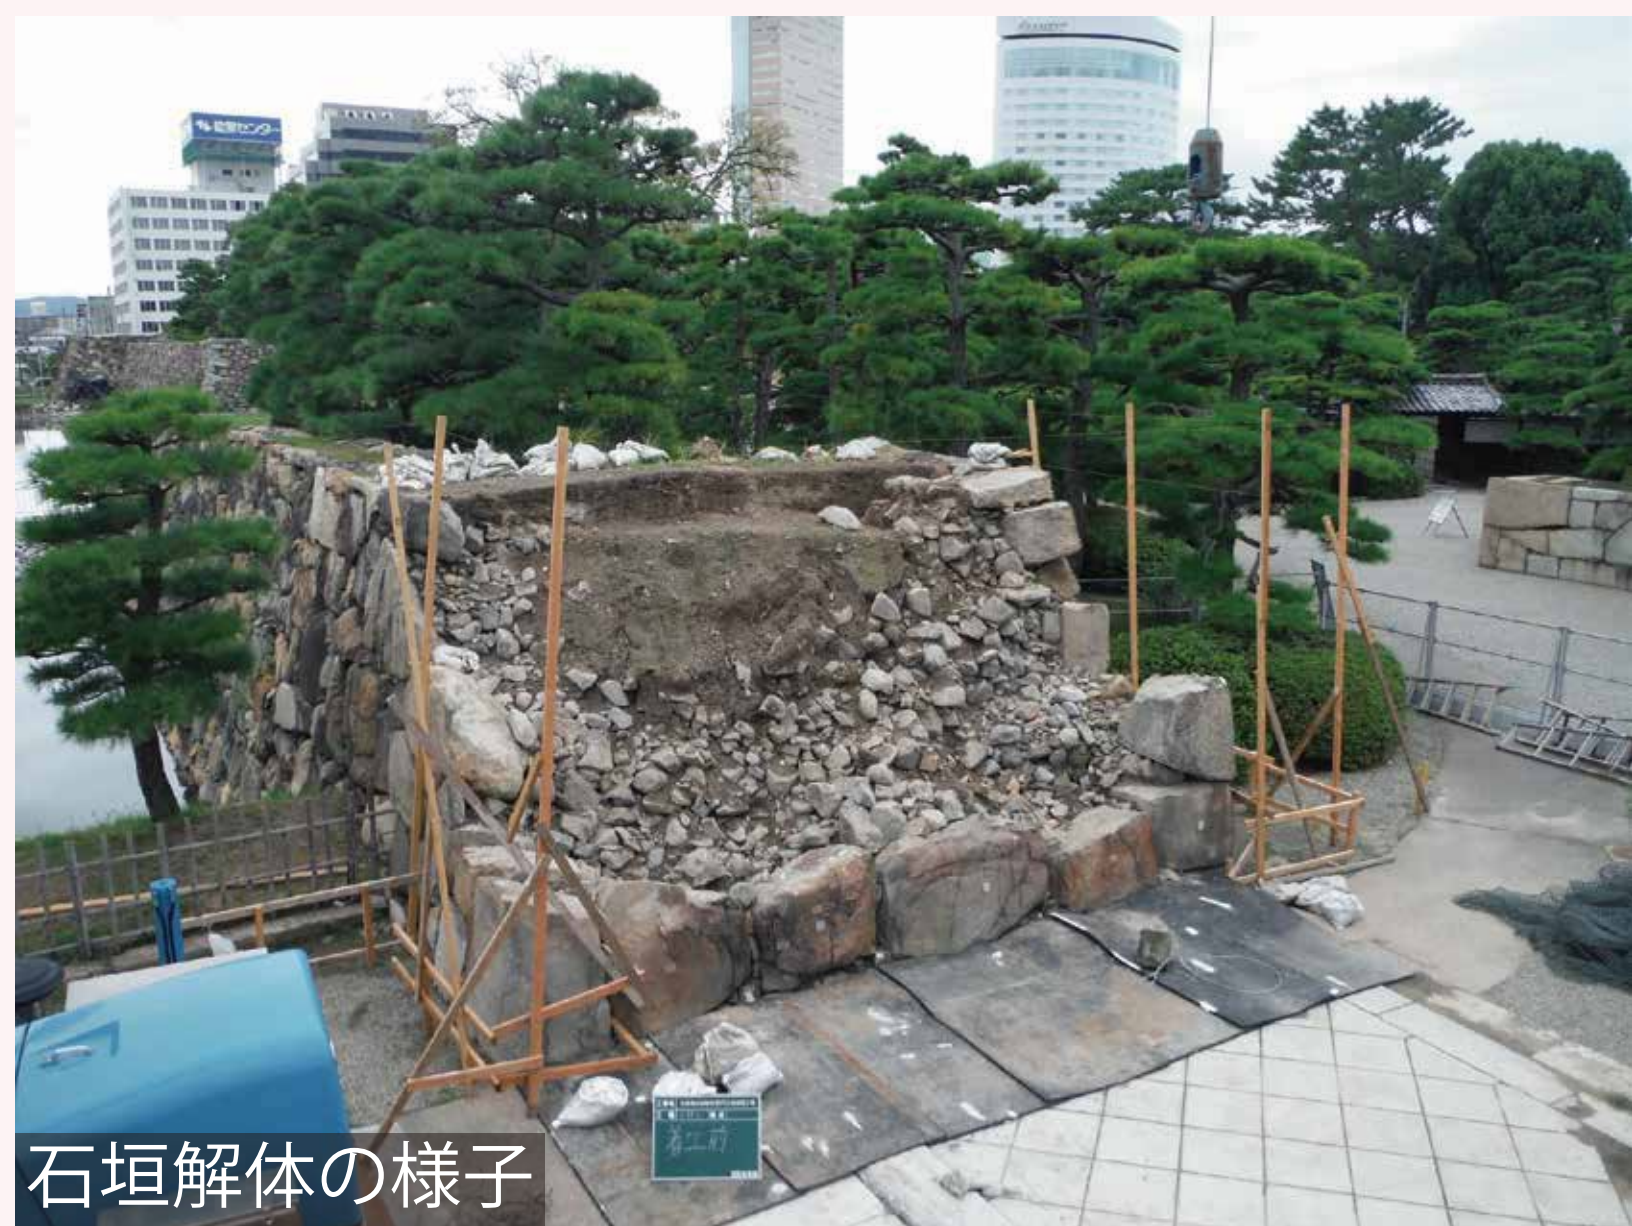
石垣解体の様子

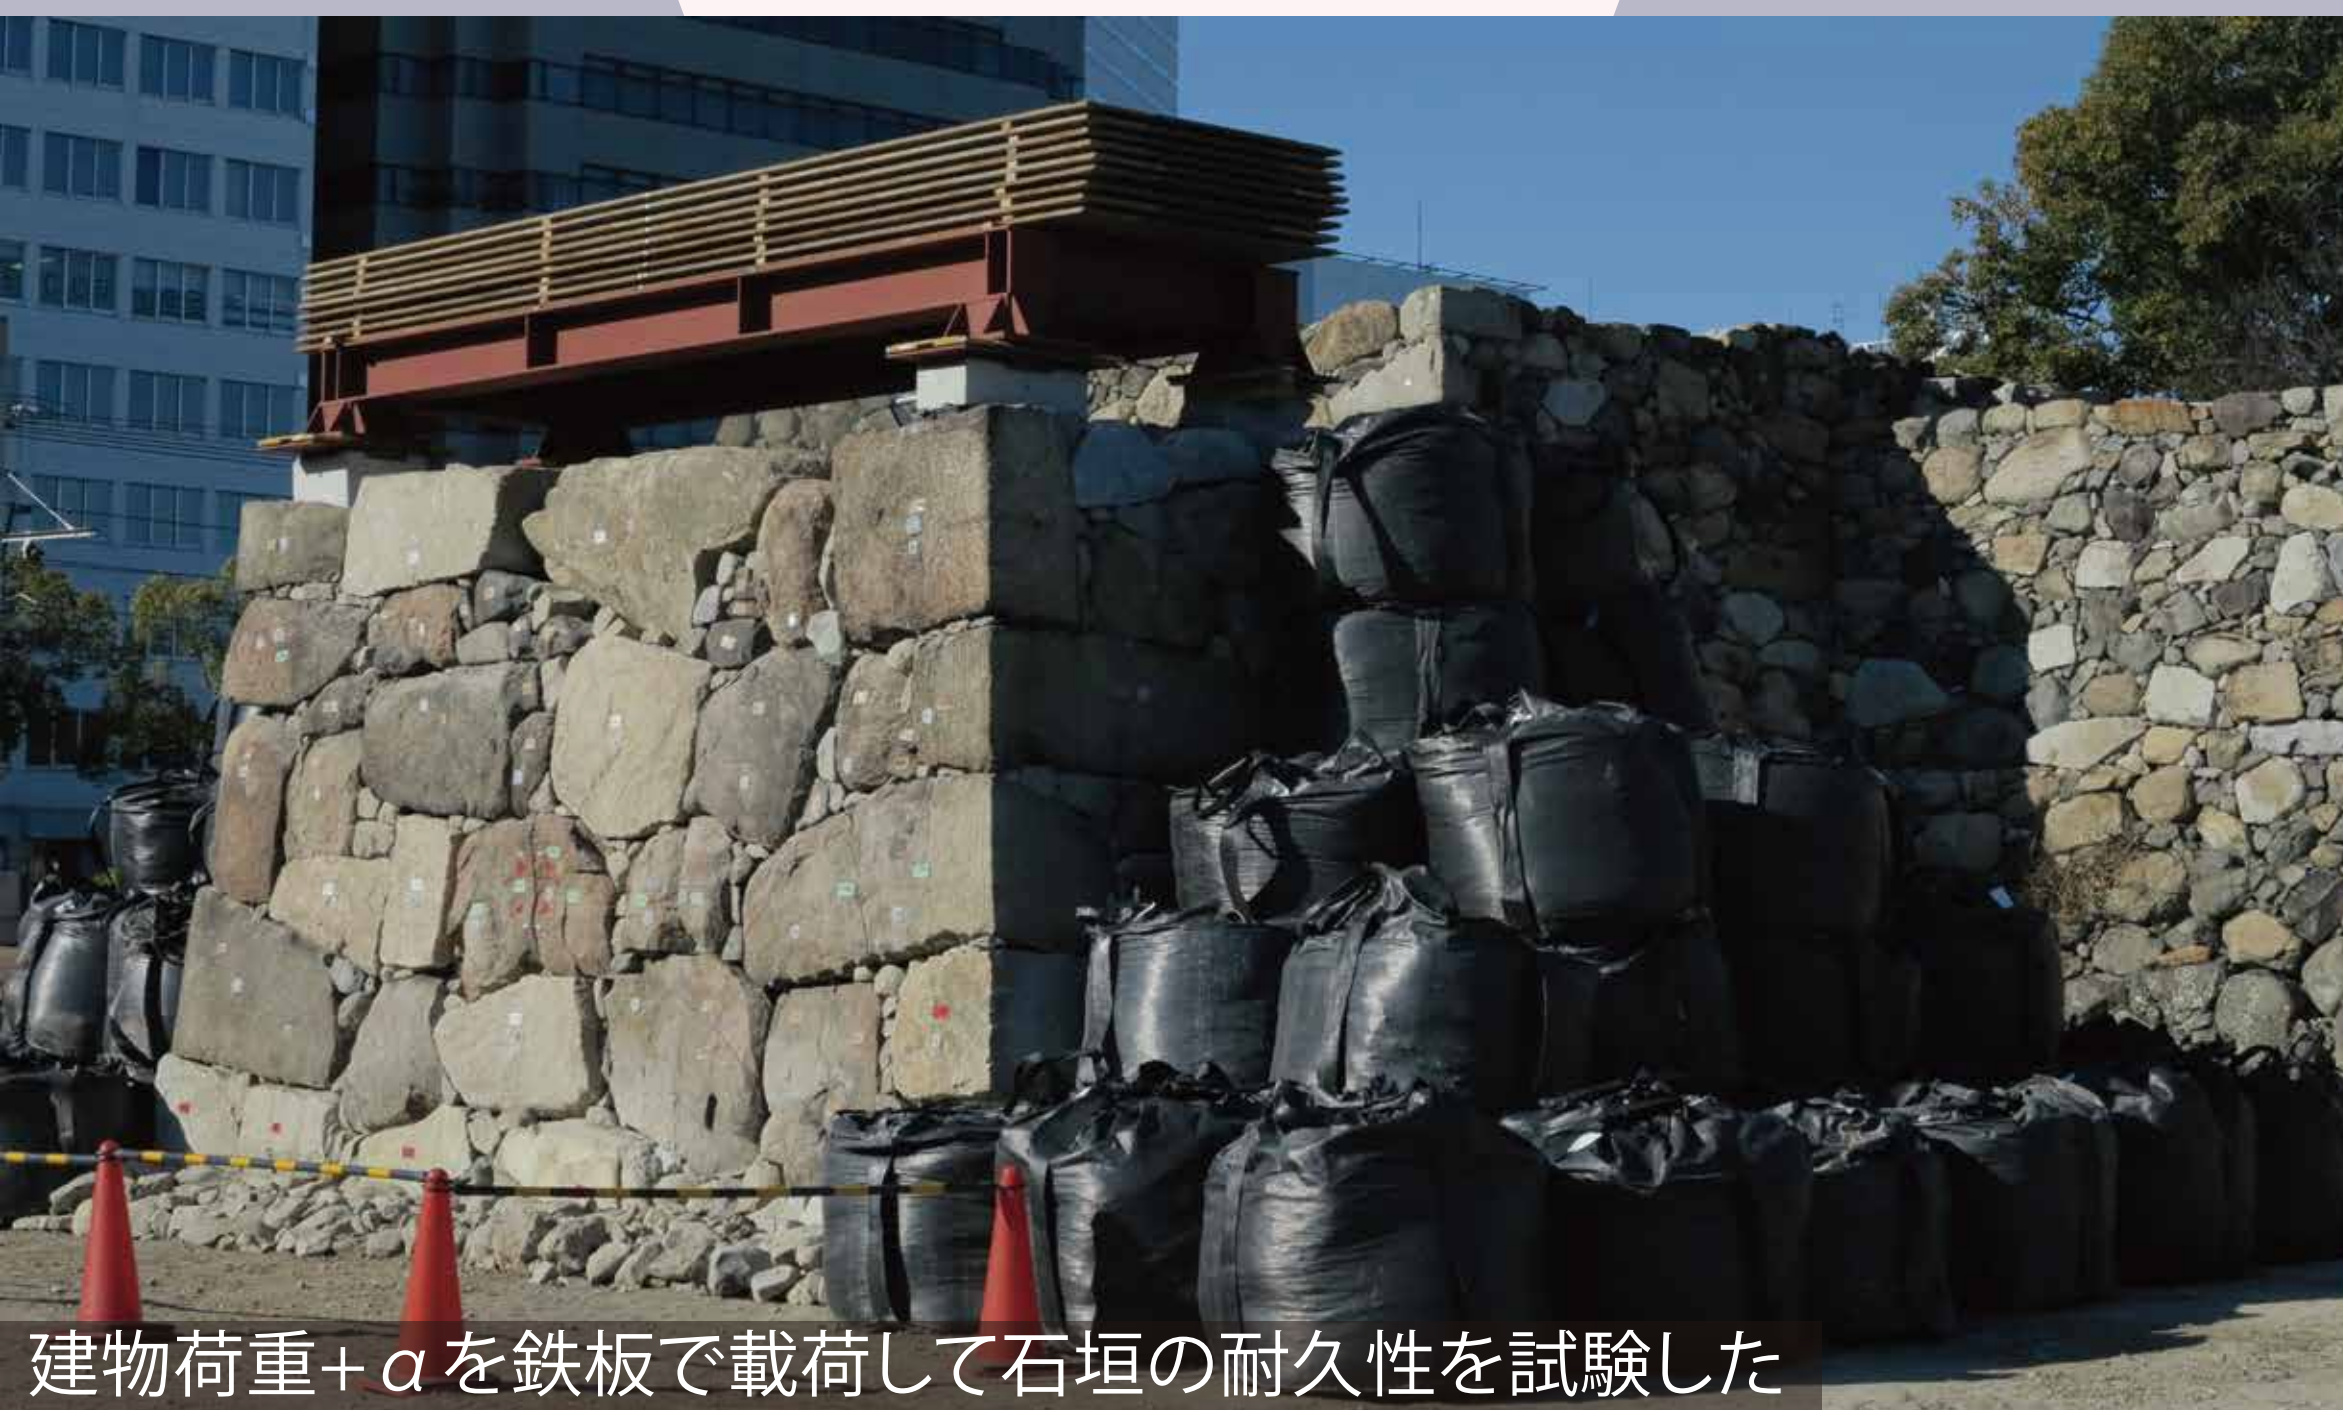
建物荷重+ $\alpha$ を鉄板で載荷して石垣の耐久性を試験した

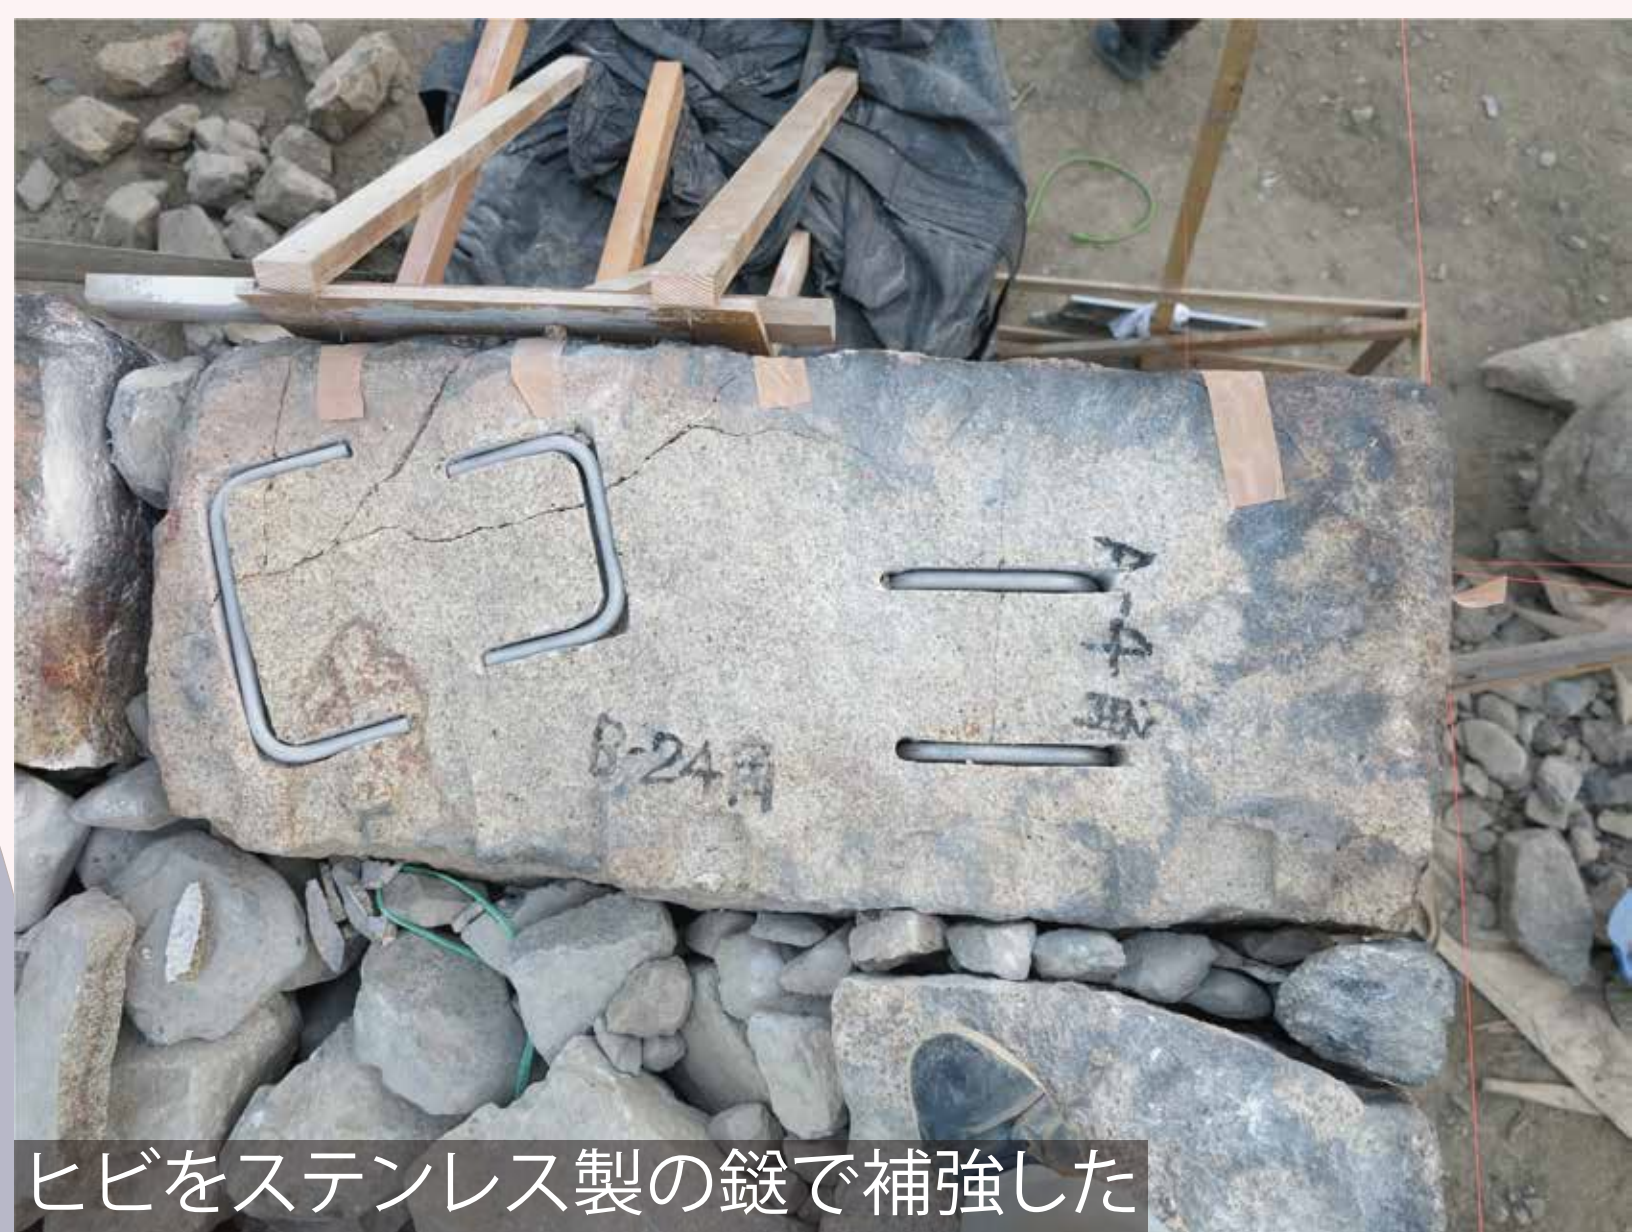
ヒビをステンレス製の鋲で補強した

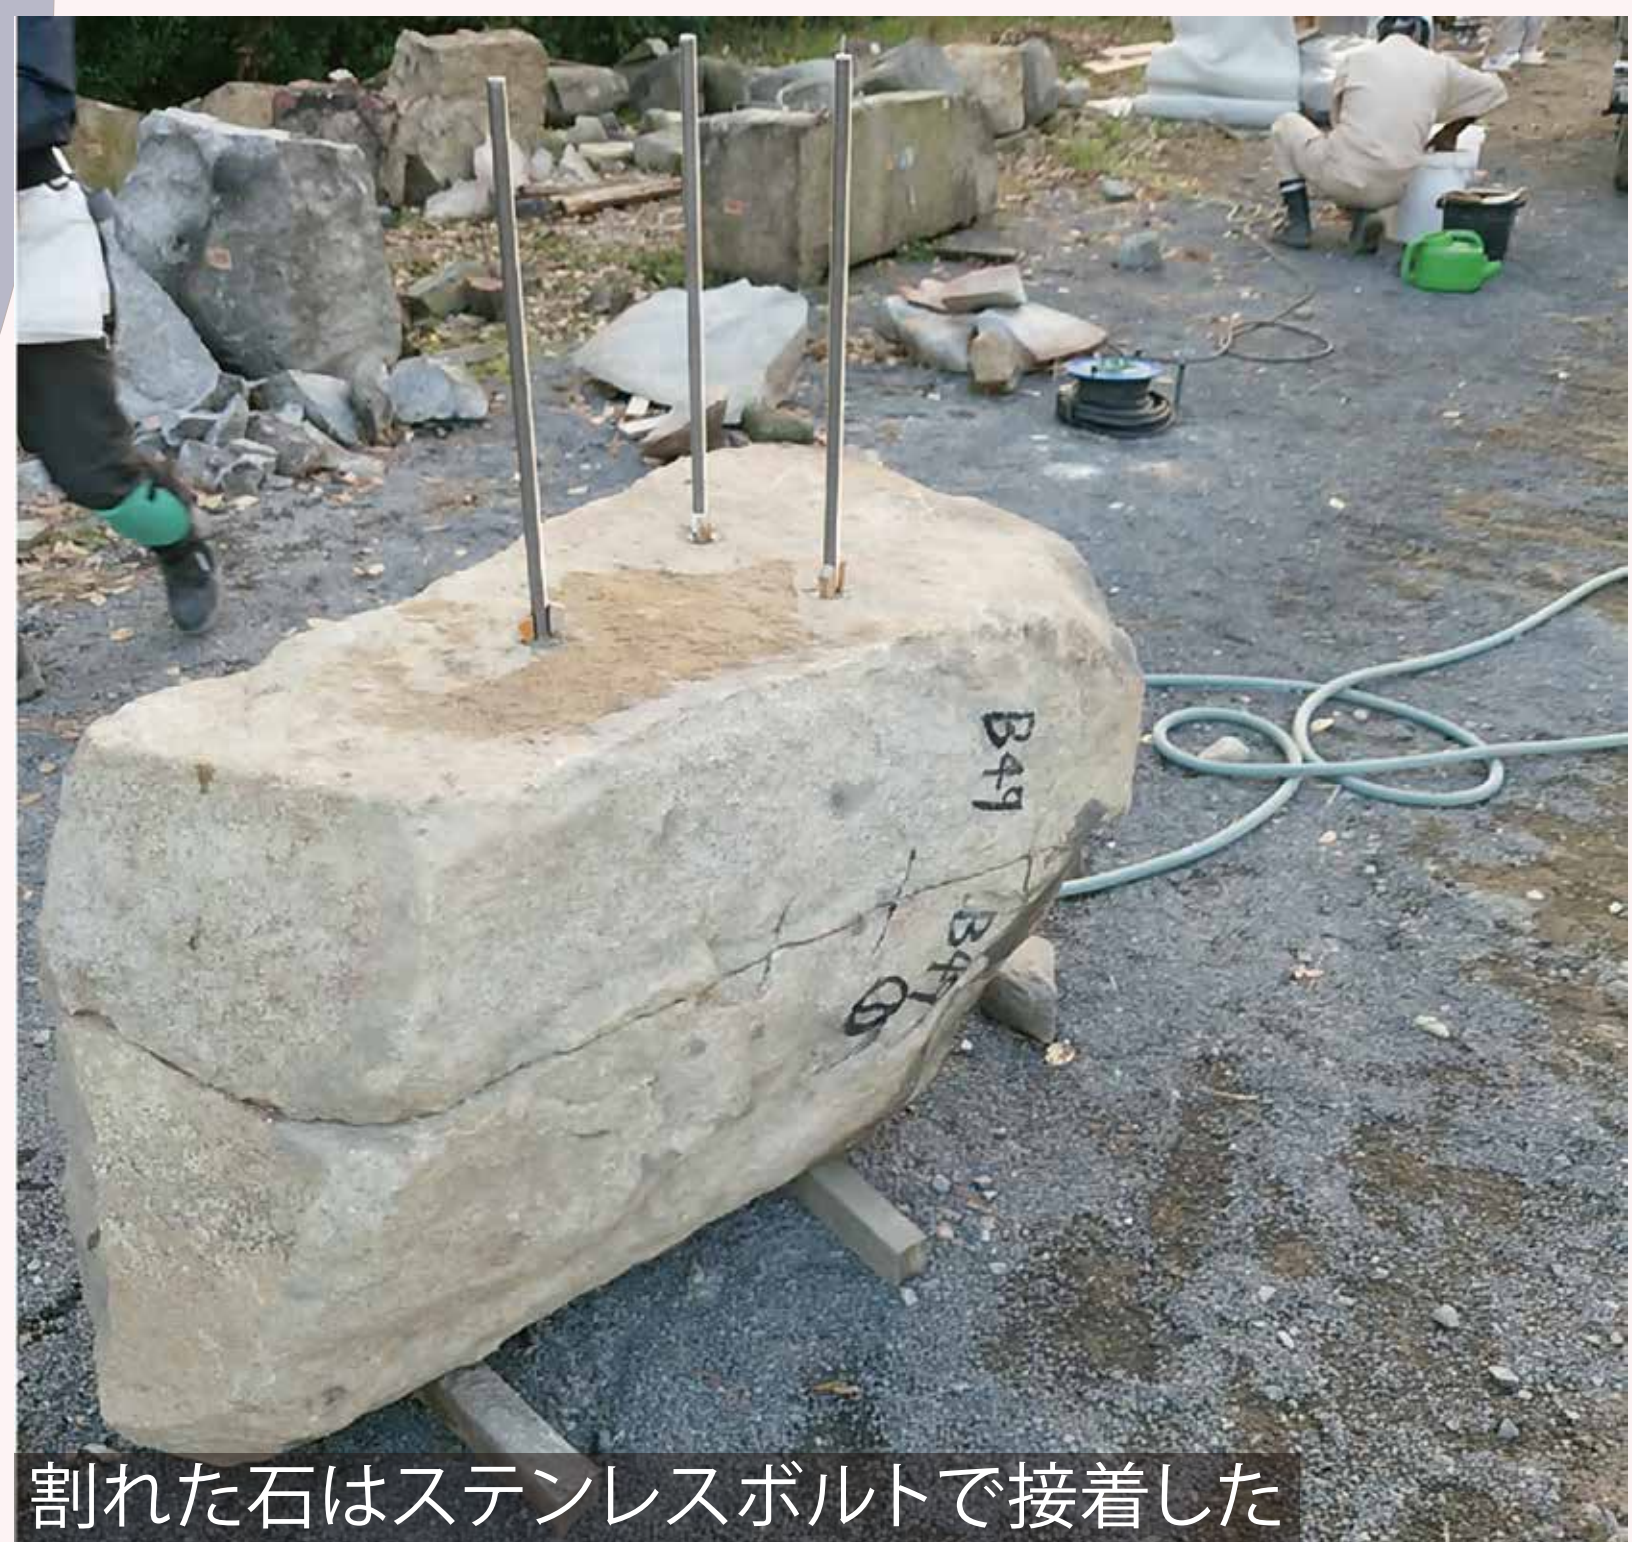
割れた石はステンレスボルトで接着した
