史跡高松城跡地久櫓台石垣修理工事現地見学会 資料

地久櫓台石垣修理完了

平成27年1月17日（土）

主催：高松市文化財課 高松市埋蔵文化財センター

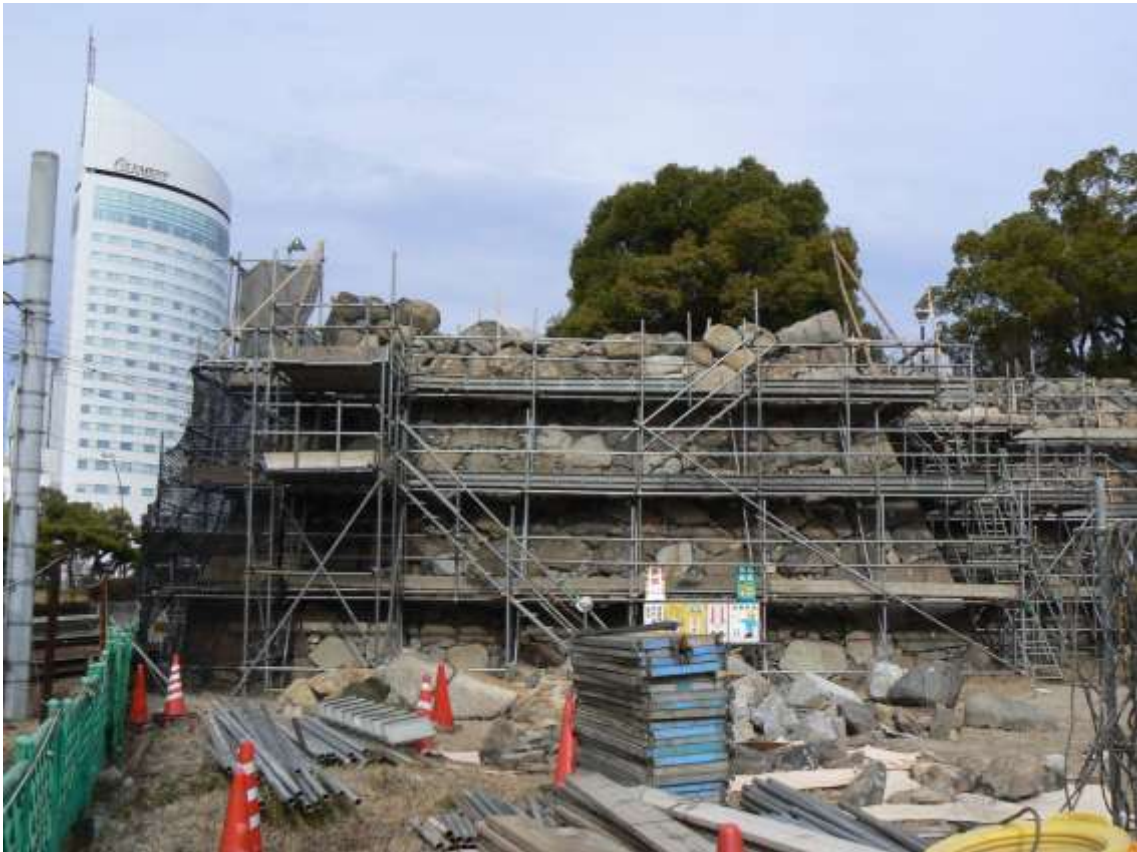
積直し完了寸前の地久櫓台（平成27年1月14日撮影）

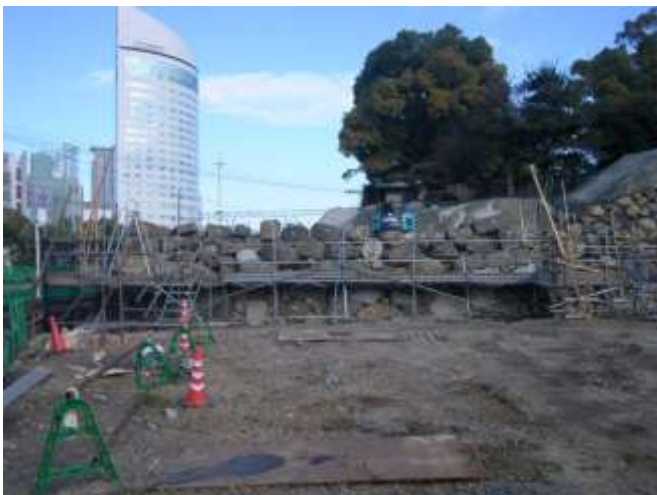
積直し途中の地久櫓台
（平成26年1月15日撮影）

解体当時は鉄道軌道の立体交差事業が計画され、軌道の位置が現状から変更される予定であったことから、積直し修理は軌道の移動後に行う計画でしたが、平成23年度に事業の中止が正式に決定されたため、平成24年度に積直し工事を開始しています。平成25・26年度でほぼ半分ずつ積直し、26年度末には完成する予定です。

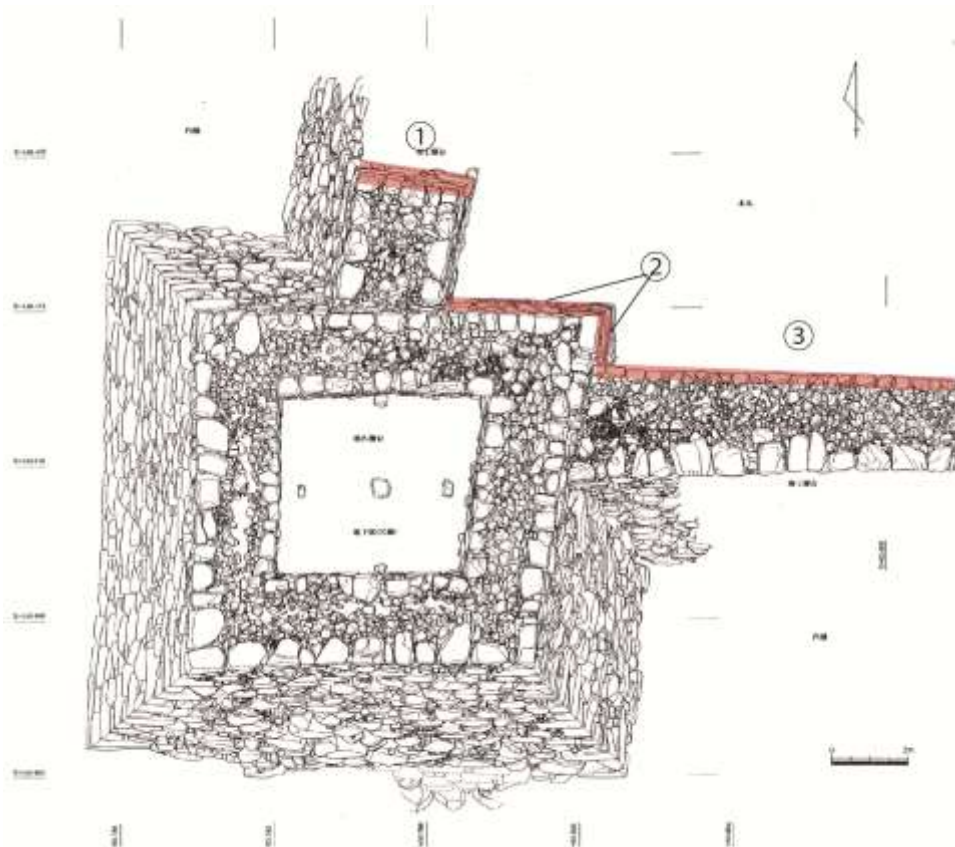
修理工事を行う際、解体前の石垣の状況を改めて確認し、石垣の積み方等を観察した結果、複数個所に石垣の改修の痕跡が認められました。

地久櫓台 改修の痕跡が認められる石垣

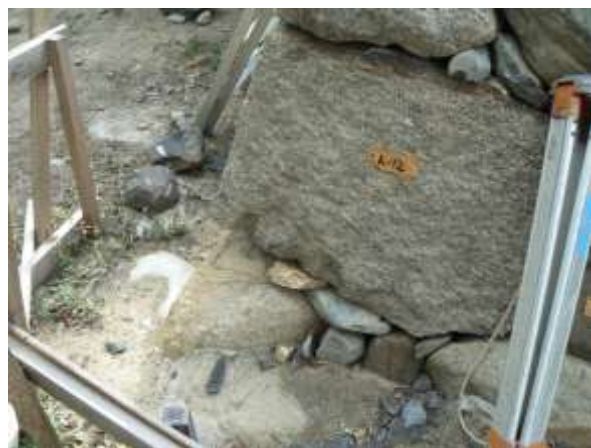
① 北東隅の隅角部

①は、地久櫓台北面に接続する多間櫓台ですが、本来この多間櫓台は本丸の西辺に沿って、より北側まで伸びていたものと考えられます。北東隅の隅角部で、根石とその一段上の石材がずれており、上段の石材が根石よりも控えて積まれていることから、あたかも根石が飛び出しているかのように見えます。こうした痕跡から、①では本来あった多間櫓台を途中で切断し、積み直したことが推測できます。なお、この改変の時期や契機については現在のところ不明ですが、本丸内は天守台地下1階を埋め、玉藻廟を建築する（明治35(1902)年）際にその埋戻し材料の供給元として大規模な改変を受けたことが分かっており、それに関係した改修かもしれません。

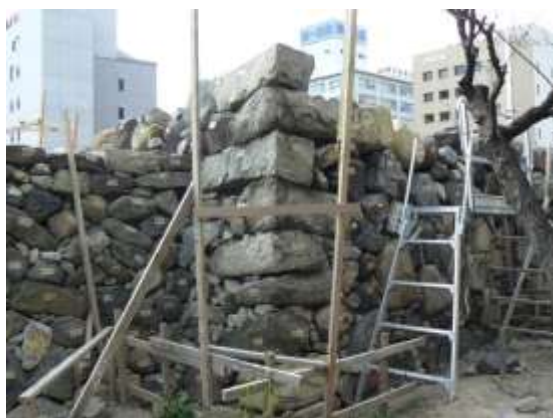
②北西隅の隅角部

②は、地久櫓台北東の隅角部付近ですが、特に東面については他の面に比べて用いられる石材の控え長さが著しく短く、隅角部の算木積みに規則性や規格性が低く、粗雑な印象を受けます。また、用いられる石材の中に、他の隅角部の石材で認められる矢穴よりも一回り小さな矢穴が確認できること、後述する③の改変による石垣との接線において、入隅を構成する石材がそれぞれの面の中に食い違いに入りこんでいる様相を呈し、ほぼ同時期に施工された可能性が高いことなどから、②の特に角から東面にかけては、改修を受けている可能性が高いものと判断できます。

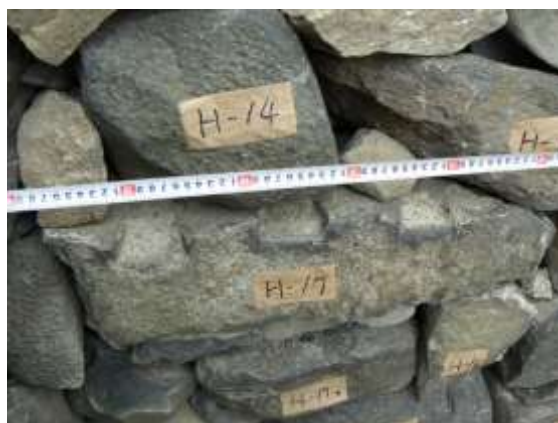
②の一回り小さな矢穴

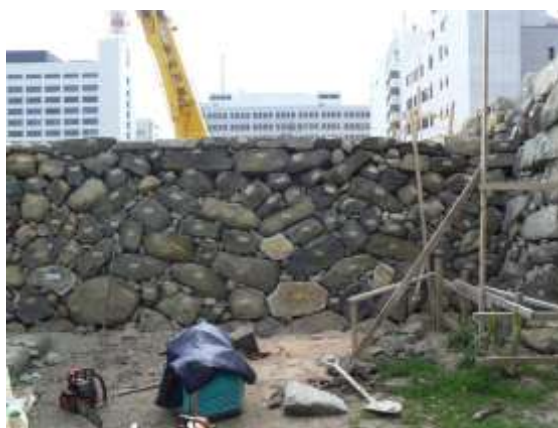
③は、地久櫓台東面に連結する多聞櫓台の北面です。石垣に用いられる石材をみると、小振りな安山岩が多用される点が目立ちます。また、石垣の積み方も谷積みになっていること、石材のいくつかに小さな矢穴跡（豆矢）が認められることから、後世の改修を受けたことが推測できます。この石垣の北面の根石付近の発掘調査では、より古い段階の石垣の一部とみられる石列が認められることから、本来の石垣よりも南側へ幅を減じて積直しがされたものと考えられます。古い石垣の一部である石列に対応すると考えられる石垣が、天守台の発掘調査の際に発見されています。この2箇所調査成果から類推すると、今回工事の対象とした範囲のみならず、本丸南側石垣の北面は大規模な改修を受けたものと考えられます。豆矢の存在と改修の大規模であることから、改修の契機は上記の玉藻廟建設である可能性が高いと考えられます。

③の谷積みされた石垣

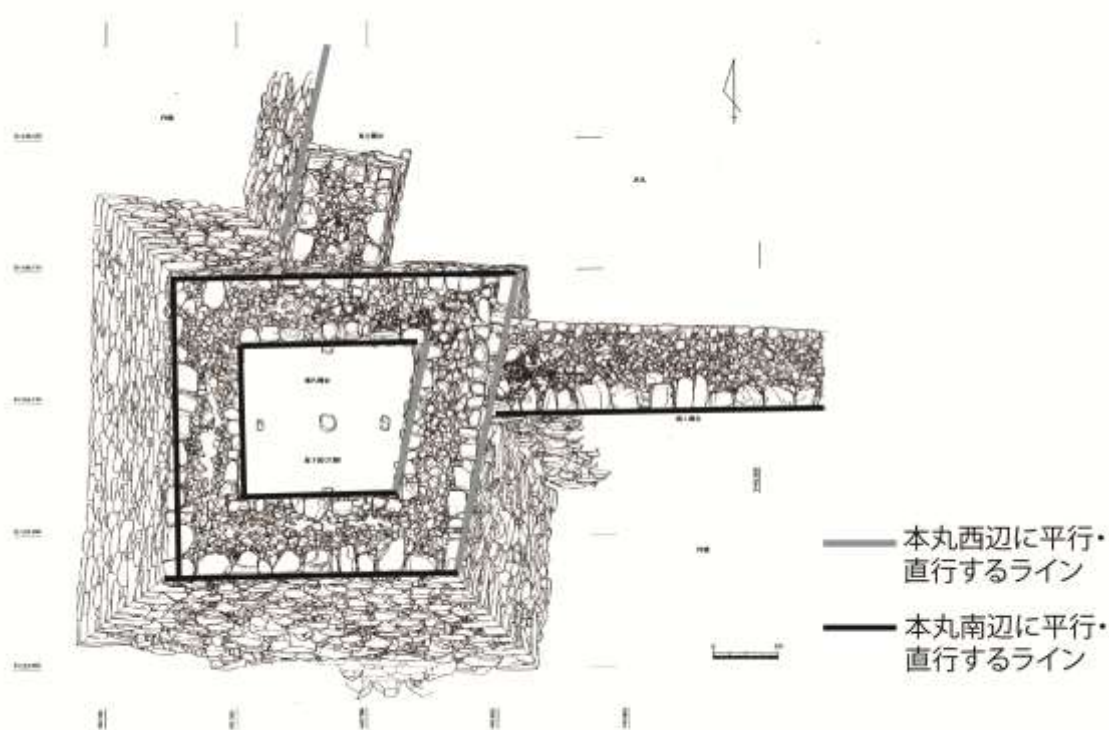
地久櫓台の平面図をよく見ると、平面形がきれいな正方形ではなく、北東側に特に広がった、歪んだ台形を呈していることが分かります。なぜこうした平面形を採るのか、検討しました。

まず、石垣築造後に変形して歪んだ形状である可能性が考えられます。(2)で検討しましたが、北東隅の石垣は改修されたと考えられ、この改修に伴う形状の変化である可能性が考えられます。

次に、地久櫓周辺の本丸の形状を見てみたいと思います。平面台形を呈する原因は、地久櫓台東辺の石垣が北東方向へ傾斜しているためですが、この北東辺の傾斜は本丸の西辺とほぼ平行していることが分かります。一方、北・西・南辺は、本丸南辺とほぼ平行・直交していることが分かります。このことから、地久櫓台の平面形は本丸の西・南設計ラインを組み合わせてできた平面形である可能性も考えられます。この時重要なのは、穴蔵の平面形が地久櫓台の平面形とほぼ相似形を採ることです。この穴蔵の形成が、地久櫓台の構築と時間差が無い場合、歪んだ平面形が本来の形状である可能性が高いと考えられます。遺物での検証ができなかったため、両論併記としておきますが、(4)で検討する礎石の設計基準寸法から、天守台地下1階と同一基準であるとする考えが妥当であれば、地久櫓台の平面形については後者の説のほうが妥当性が高いと考えられます。

地久櫓台の平面形と基準になる本丸内の平面ライン

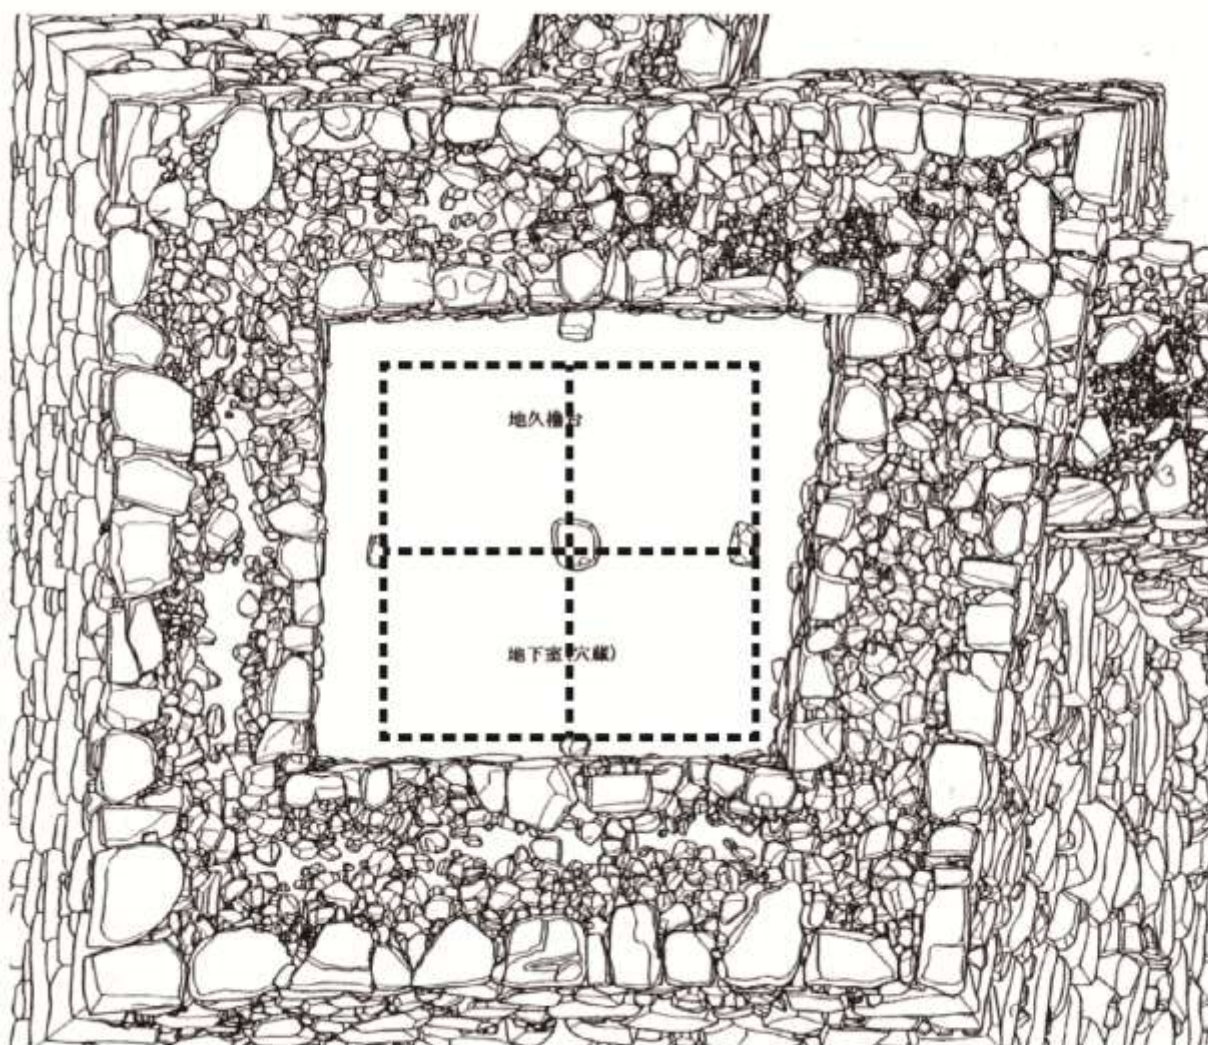
穴蔵内部では5つの礎石が十字に配置されていました。礎石はほぼ等間隔に並んでいますが、東西に比べてやや南北が長くなっています。天守台の地下1階では「田」字状の礎石が確認されていますが、その際的设计規格が1間=6尺5寸となっていることが明らかにされています。下図は天守台と同じ規格を試験的に当てたものです。南北方向はややずれますが、東西方向は概ね合致します。東西方向の寸法の合致を積極的に評価すれば、天守台の地下1階と同一の基準で施工された可能性が考えられます。礎石が上部の構造物の支持においてどのような役割を果たしていたかは今後の課題です。

※縮尺=1/80 1区画は1間四方(6尺5寸≒197cmで換算)

地久櫓台穴蔵の礎石の配置と推定基準寸法 (縮尺=1/80)
