屋嶋城跡城門北側城壁の解体工事の様

屋嶋城跡城門遺構整備事業（第4回）現地見学会

屋嶋城跡城門南側城壁の修復工事の様相

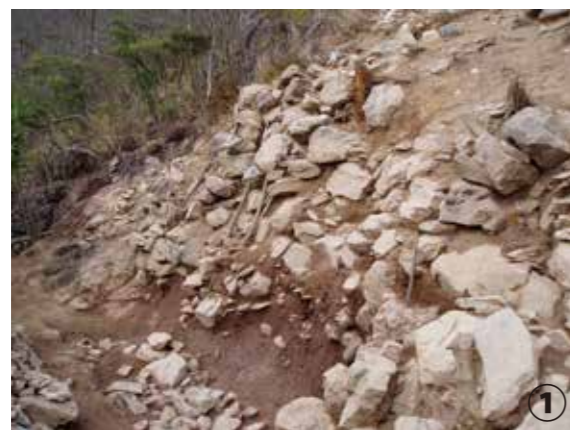
- ①解体前の状況（城外側）
- ②解体状況
- ③石積み解体後の状況（城外側）
- ④石積み解体後の状況（城内側）
- ⑤石積み背面の状況

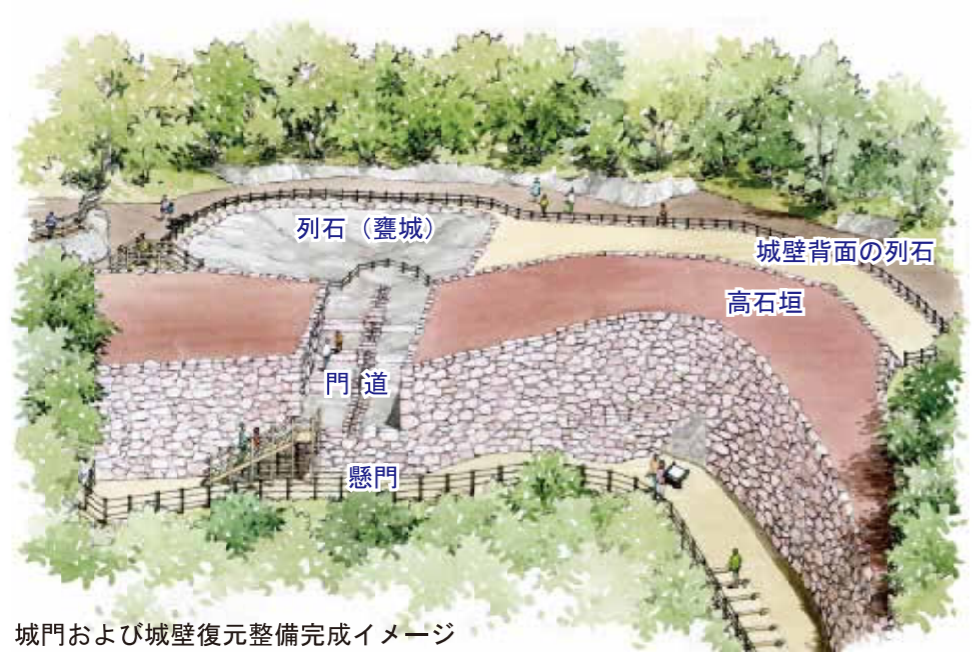
城門および城壁復元整備完成イメージ

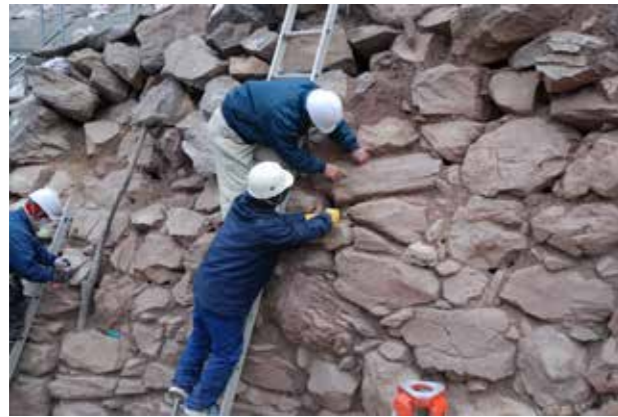
①石積みへの番付けと墨打ち状況

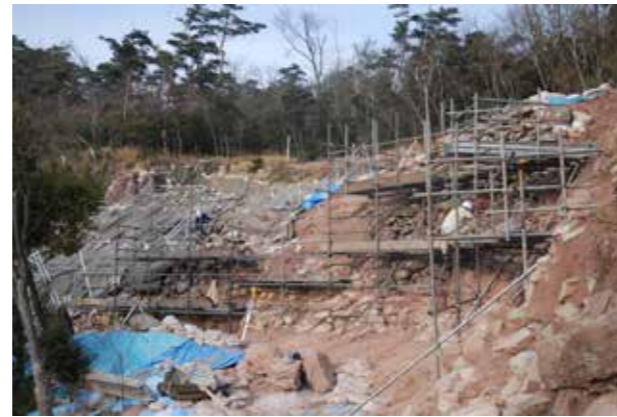
②解体前の状況

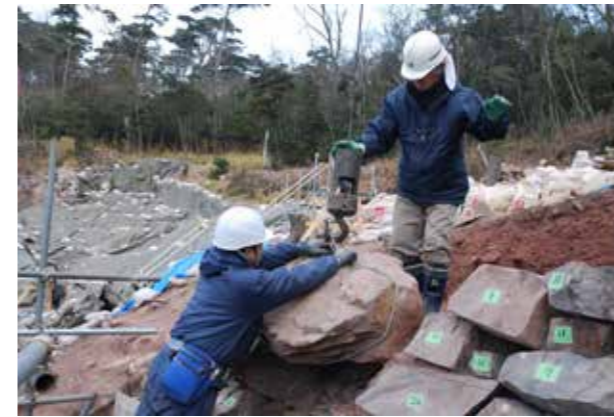
③石積みの解体状況

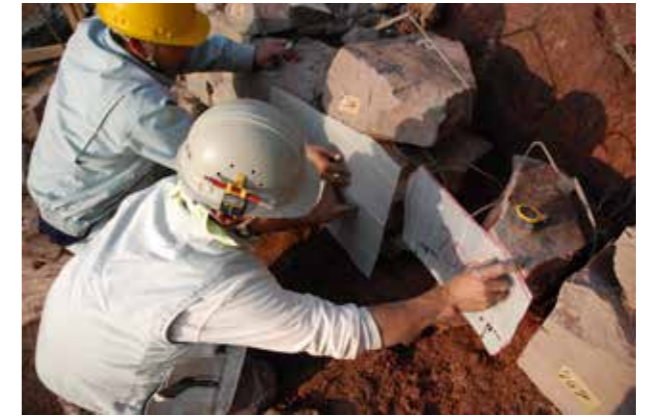
④石の型取り状況

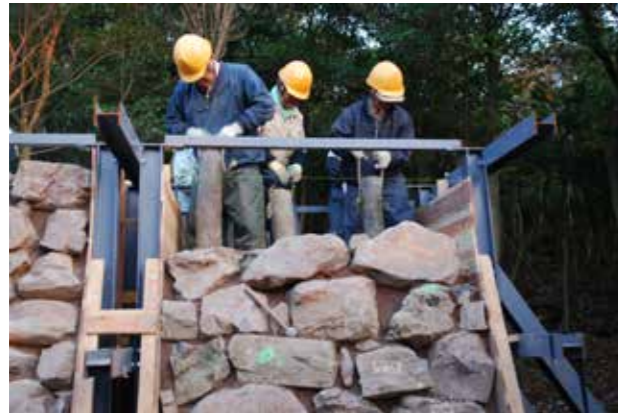
⑤城壁の試験施工

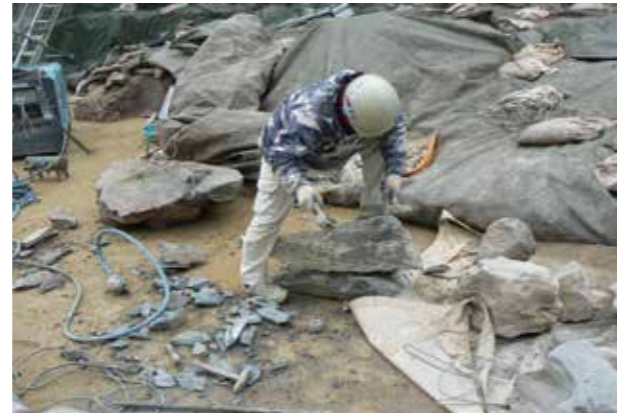
⑥新石加工状況

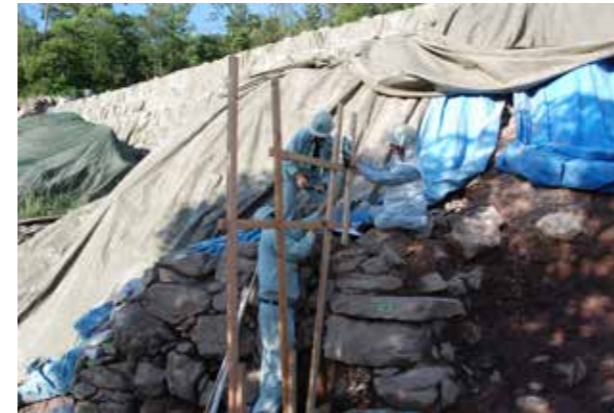
⑦丁張り（石積みの勾配）設置状況

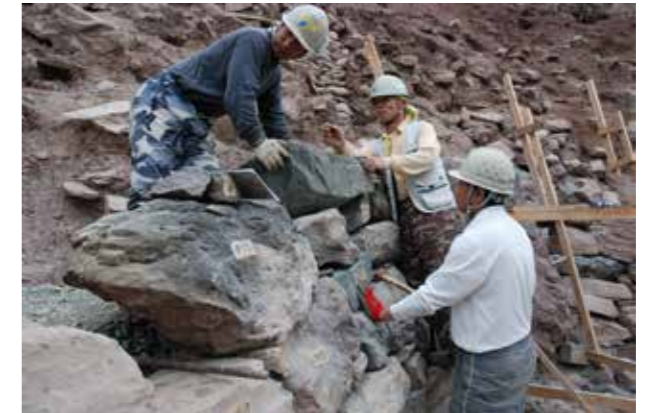
⑧石積み状況

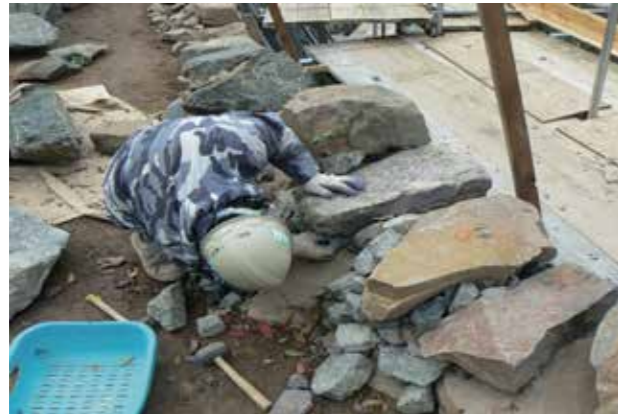
⑨飼石等施工状況

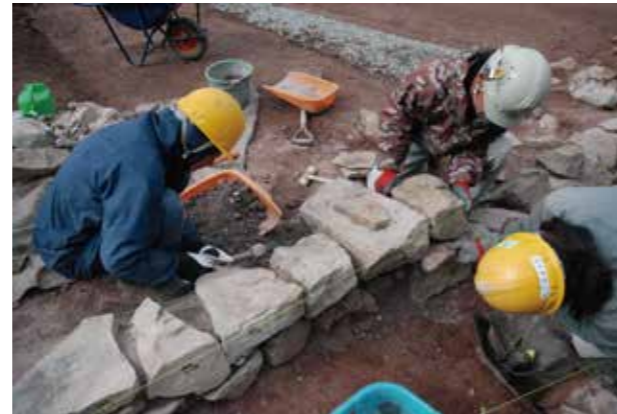
⑩築石背面盛土施工状況

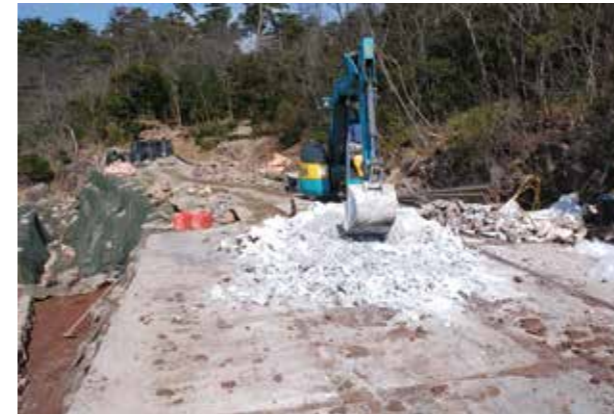
⑪旧盛土への酸化マグネシウムの添加

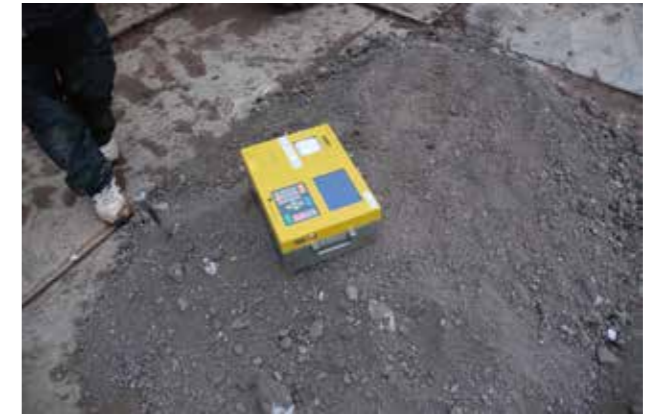
⑫土の含水比等の確認

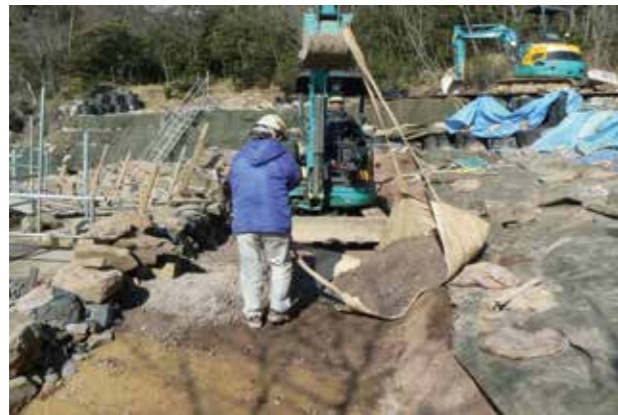
⑬盛土の撒きだし

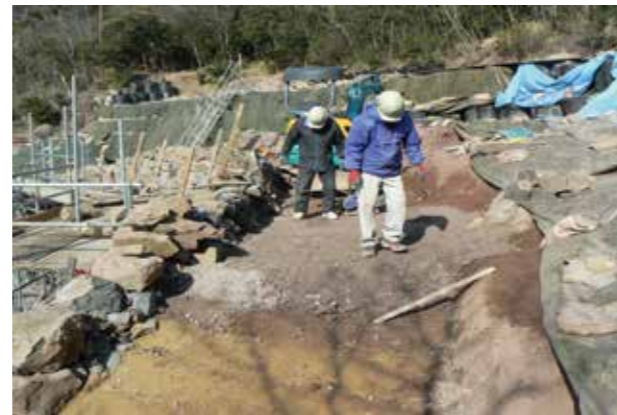
⑭背面列石施工状況

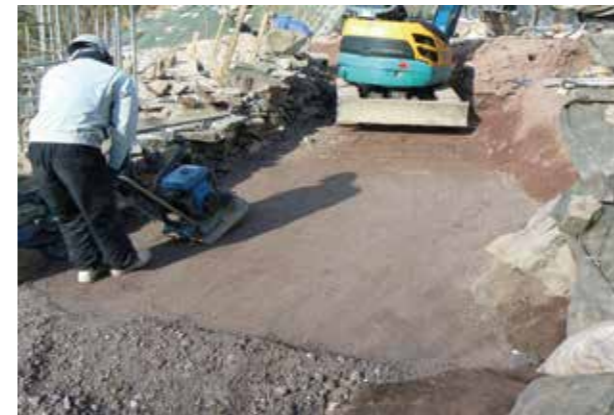
⑮盛土の転圧作業

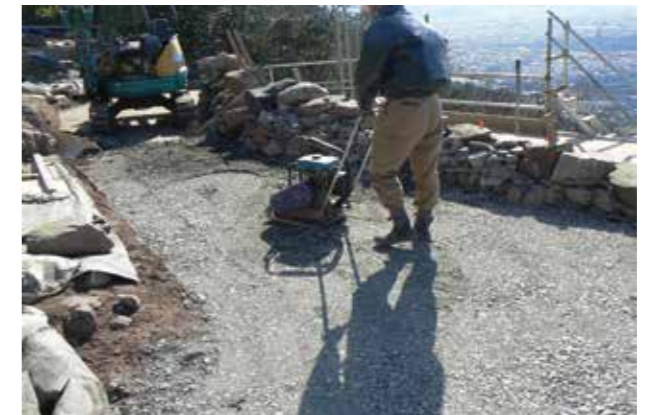
⑯吸出し防止層転圧状況
