屋嶋城跡城門の発掘調査成果

屋嶋城跡城門遺構整備事業（第5回）現地見学会

高松市教育委員会

屋嶋城跡城門北側城壁の修復工事の様相

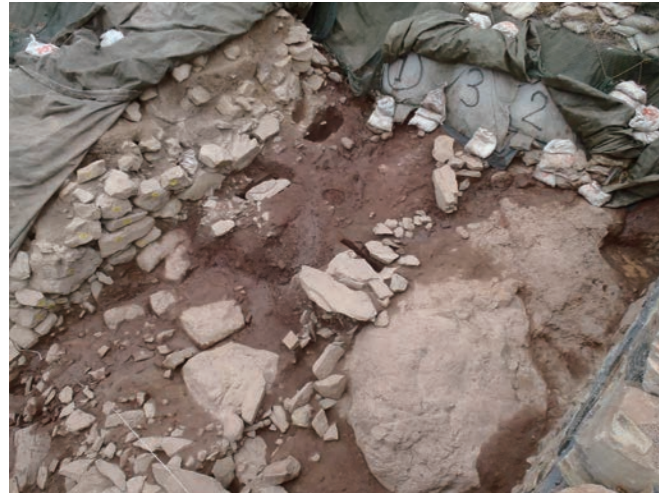
①門道調査完了状況（南西から）

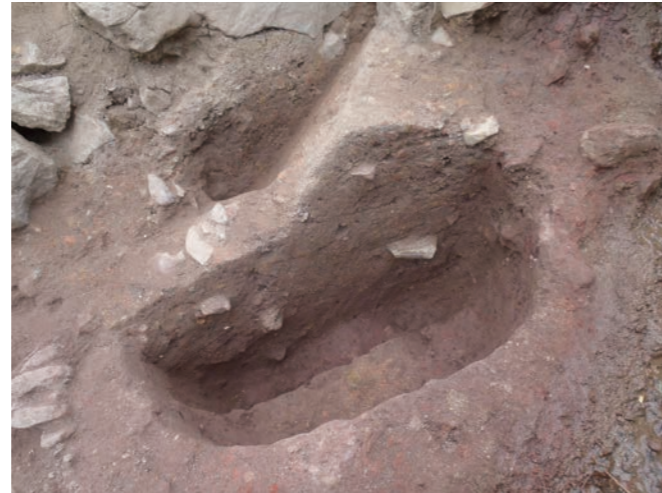
②北側柱穴①

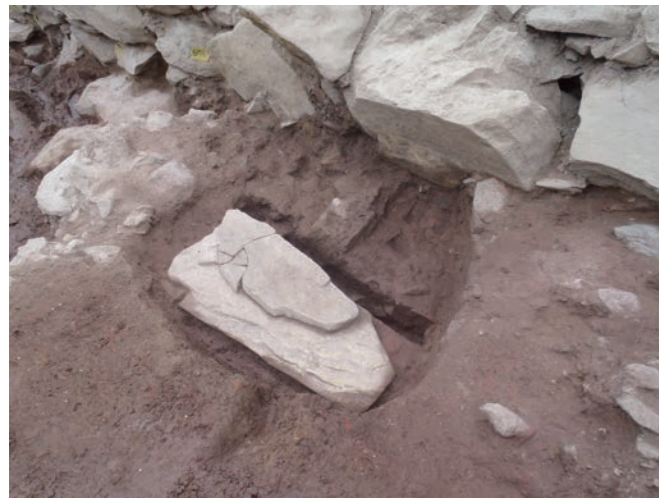
③北側柱穴②

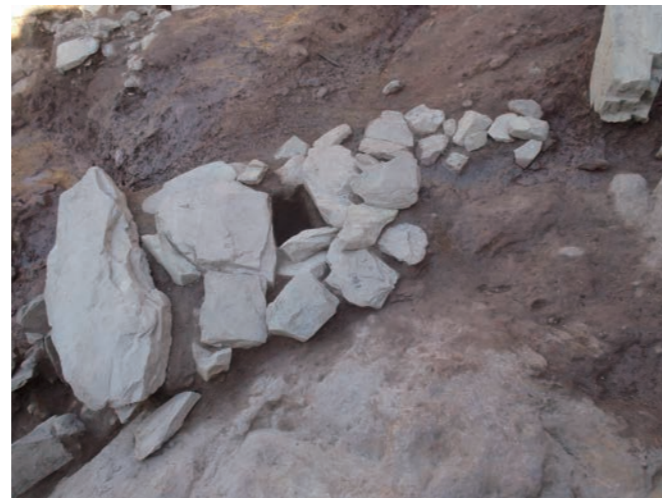
平成25年度には屋嶋城跡城門遺構の調査も実施しました。その結果、新たに2つの柱穴を確認することができました。また、排水溝は門道の床面の下に設置され、水口が懸門の石積み中に構築されていたと考えられます。

④排水溝

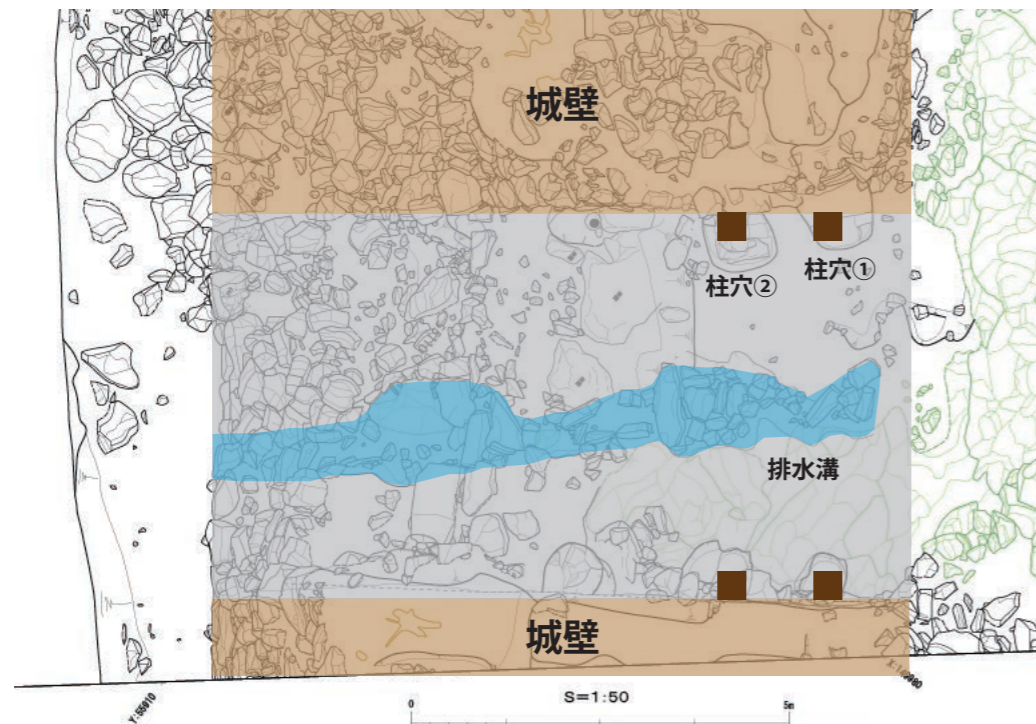
【城門平面図（発見された新たな柱穴）】

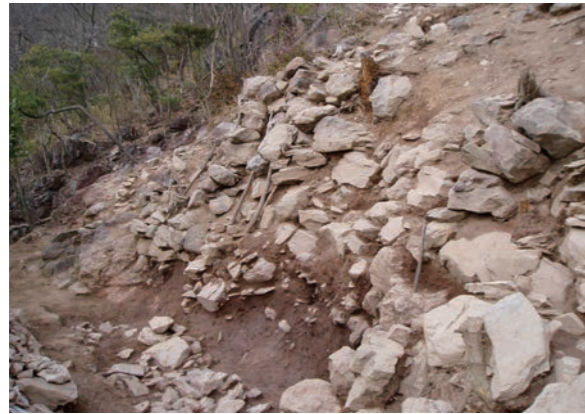
①解体前の状況

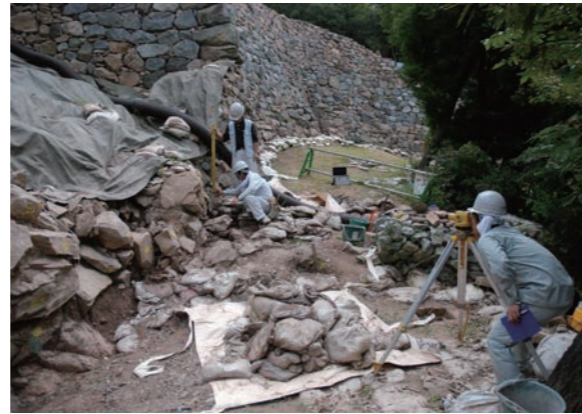
②石積みへの番付けと墨打ち状況

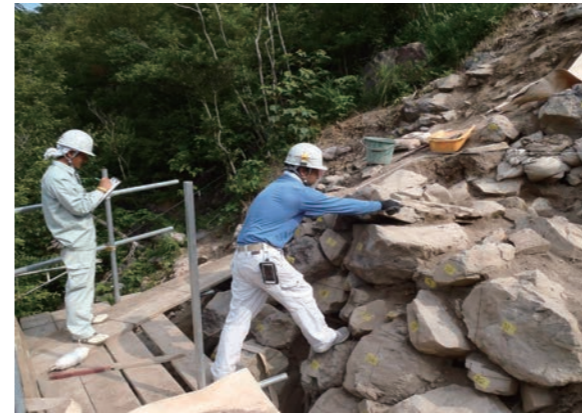
③築石の検測状況

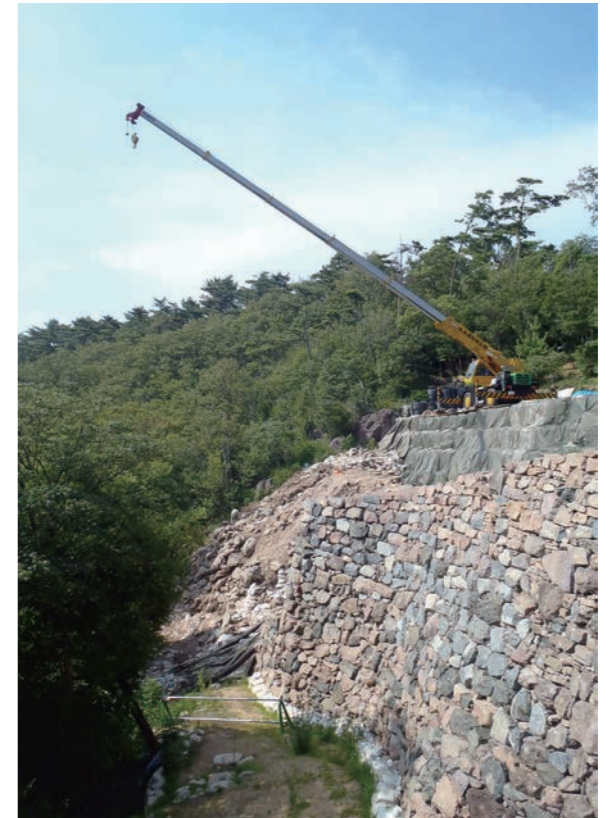
④施工状況

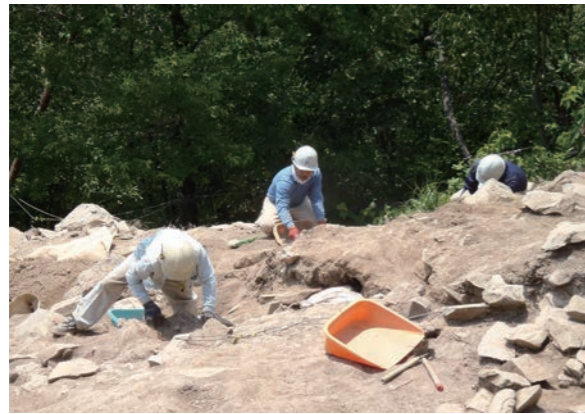
⑤流土撤去状況

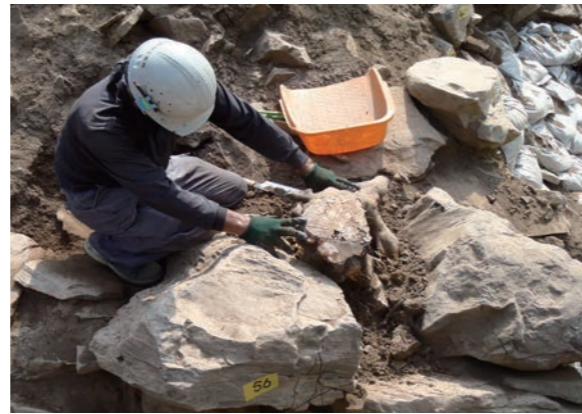
⑥木の根撤去状況

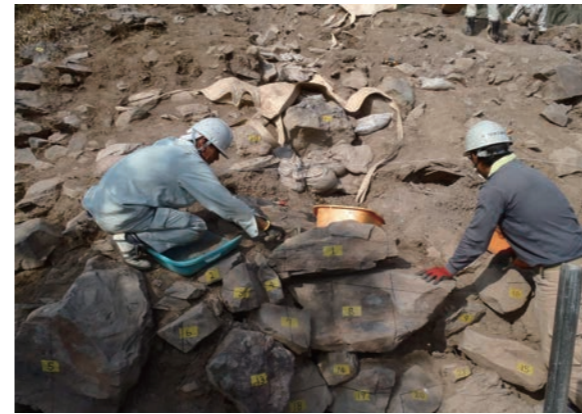
⑦盛土掘削状況

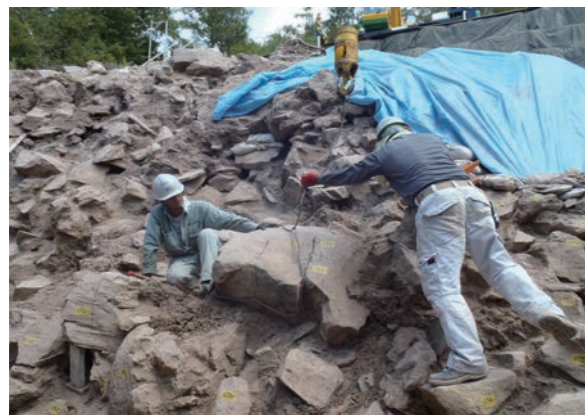
⑧築石撤去状況

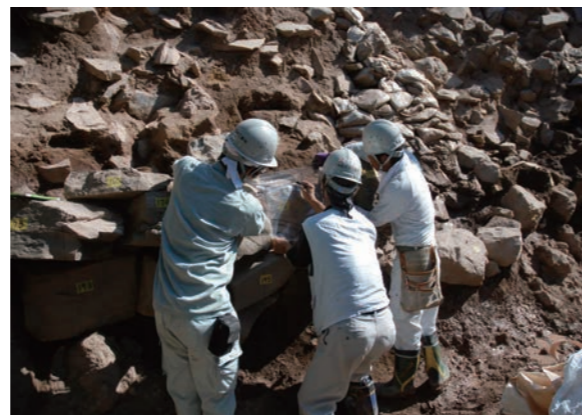
⑨石の型取り状況

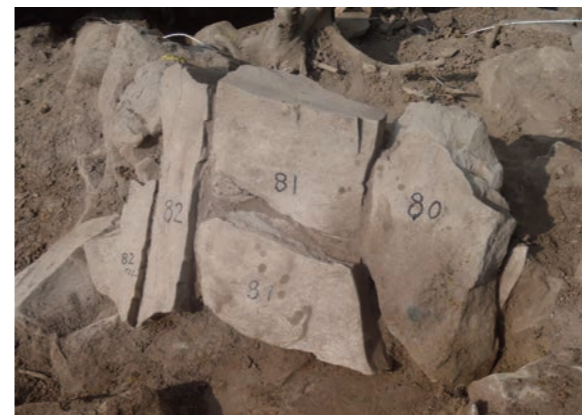
⑩築石割れ状況

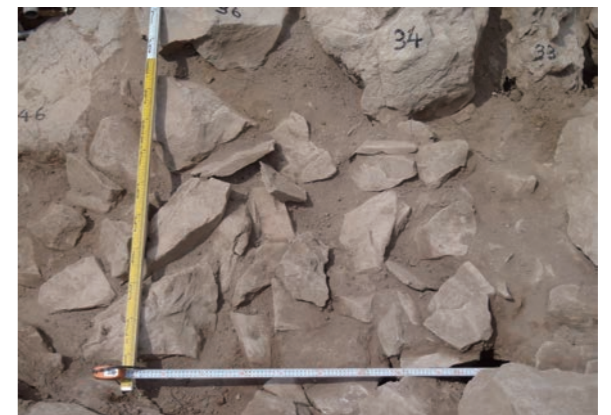
⑪石積み背面状況

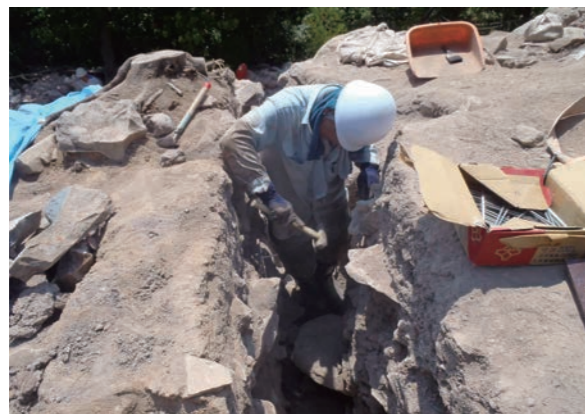
⑫盛土土質サンプル採取状況①

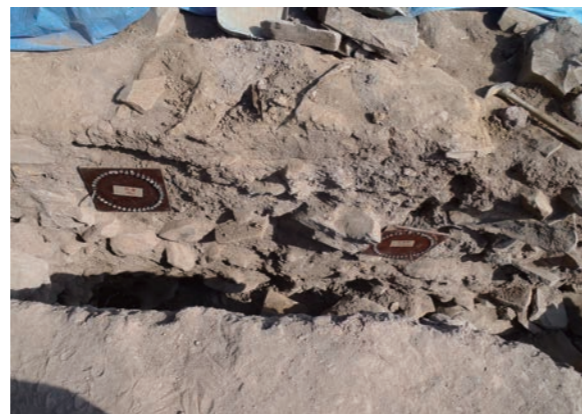
⑬盛土土質サンプル採取状況②

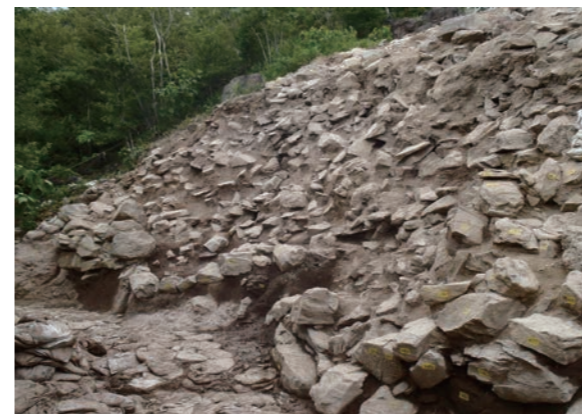
⑭石積み等撤去後状況①

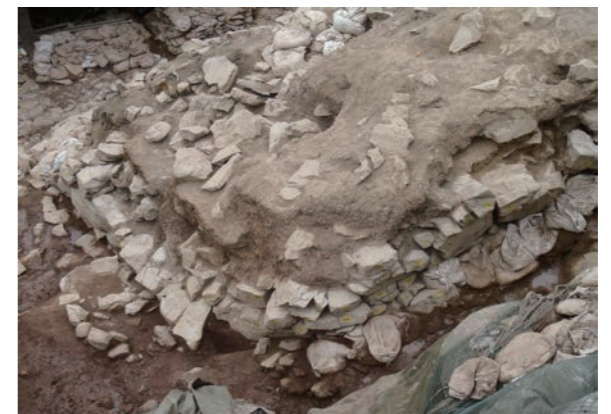
⑮石積み等撤去後状況②
