# 高松城天守

天守復元の取組

# 高松城天守復元の取組

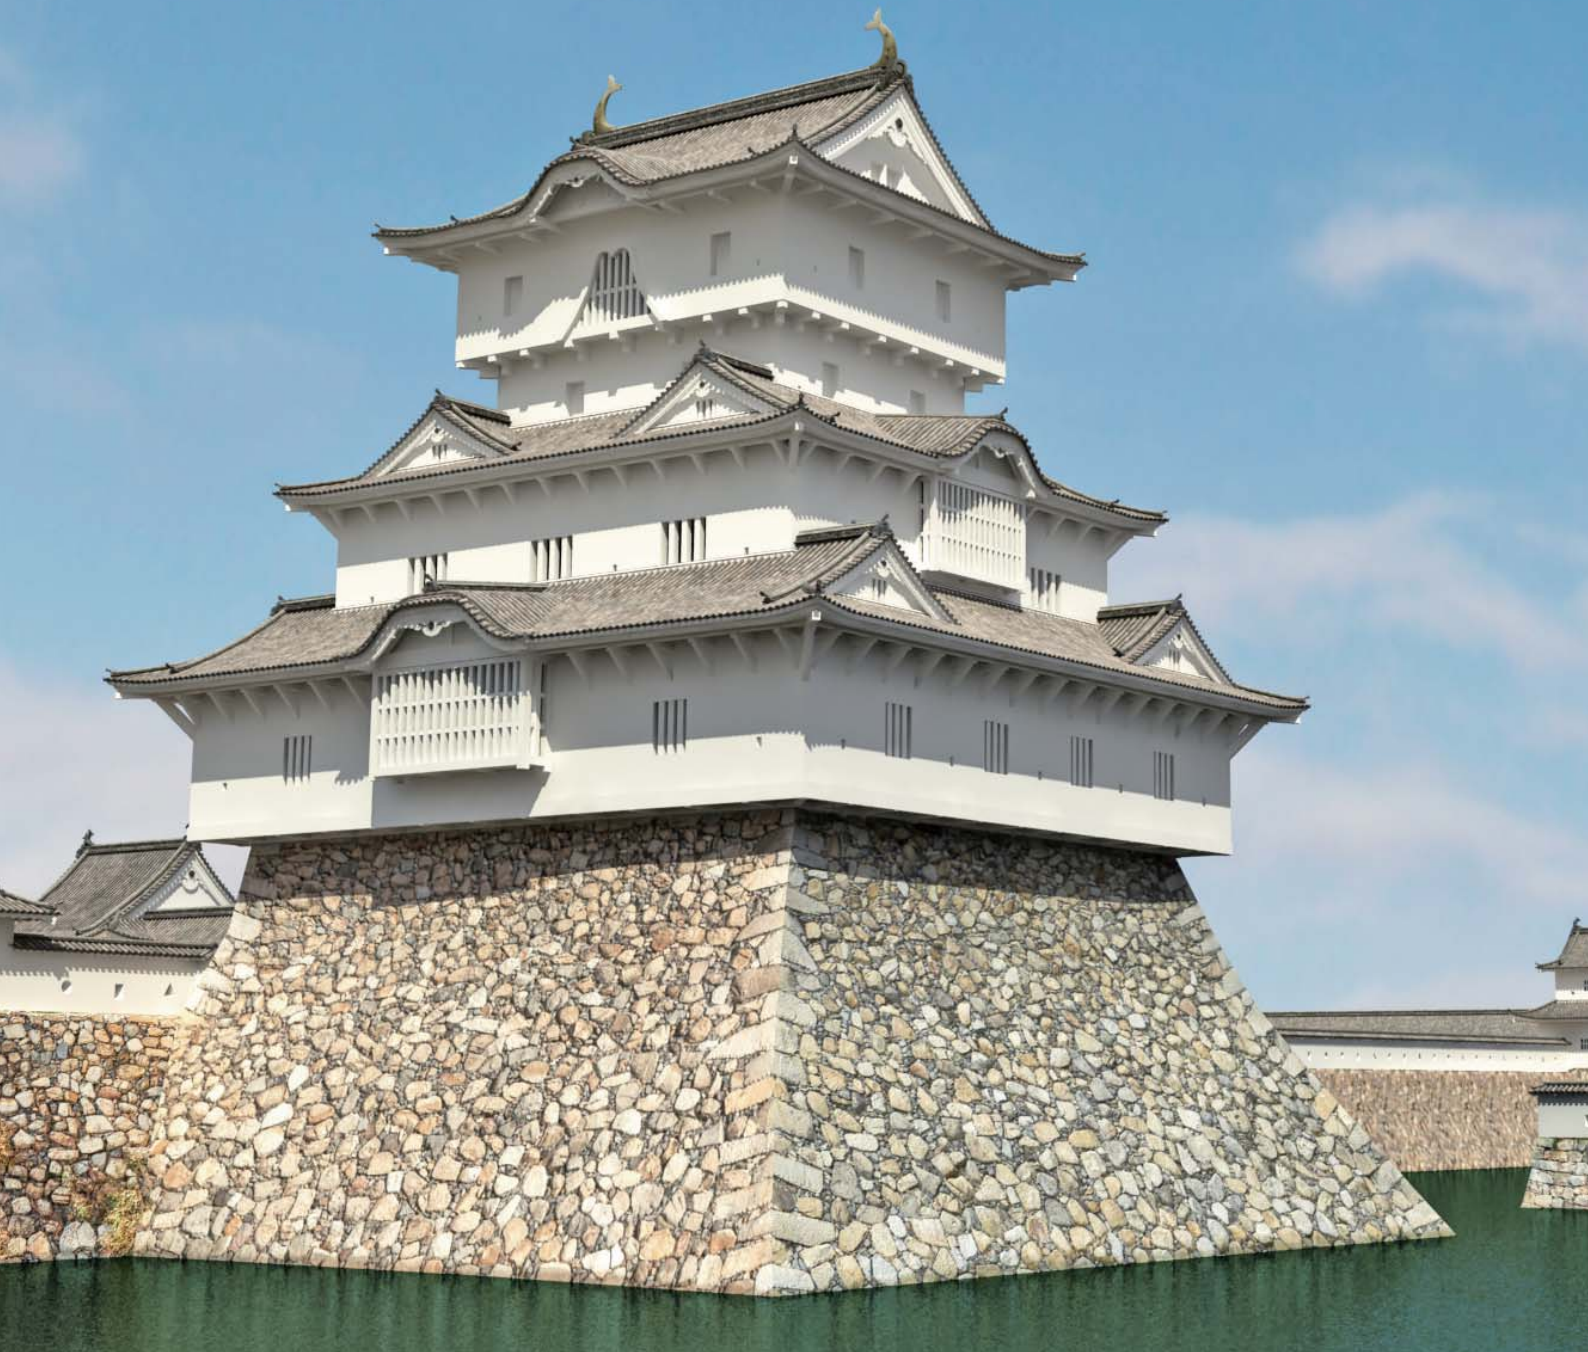
高松城天守復元CG(南東から)

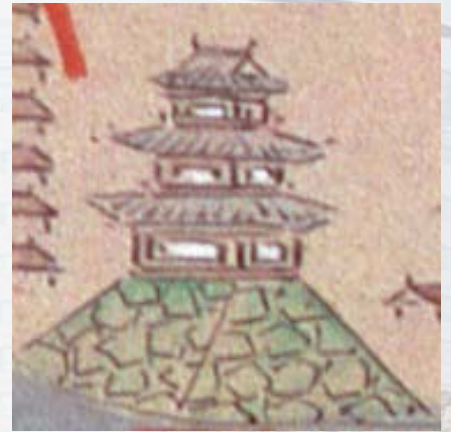
『寛永十年讃岐国絵図』に描かれた天守  
(丸亀市教育委員会蔵)

生駒家が築造した天守の姿については諸説あり、どのような形状のものであったのかはよく分かりませんが、『讃岐探索書』『寛永十年讃岐国絵図』等の絵図や『小神野夜話』等の文献から、三重の天守であったことがうかがえます。

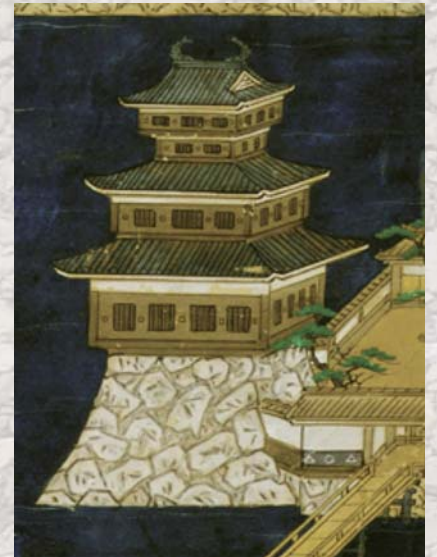
『高松城下図屏風』に描かれた天守  
(香川県立ミュージアム蔵)

生駒家がお家騒動で出羽国矢島に転封されたのち、松平家が入部します。初代松平頼重、二代頼常は、城の増改築に着手します。生駒家が築造した天守もこの時に改築されました。発掘調査の結果、生駒家が築いた天守台石垣を再利用し、上部の建造物を建て替えたものと考えられます。松平家が築いた天守は、3重4階+地下1階の5層構造でした。最上階が一つ下の階よりも張り出して造られる「南蛮造り」と呼ばれる構造が特徴です。その後、大規模な改修の記録は無く、明治維新後もこの天守は本丸にその姿を留めていました。

松平期の天守の外観については、明治時代の古写真や江戸時代の『高松城下図屏風』等によって、3重4階（+地下1階）の層塔型で、最上階が1段下の階よりも広く張り出した、いわゆる「南蛮造り」という特徴的な形態をとることが分かっています。『小神野筆帖』という江戸時代の文献には、小倉城天守をモチーフに建てたことが記されています。また、天守の高さについて、「高拾七間半内石垣四間」とあり、建物部分の高さが26.6m（鯨を入れると28.6m）であったことがわかります。四国最大規模の天守です。

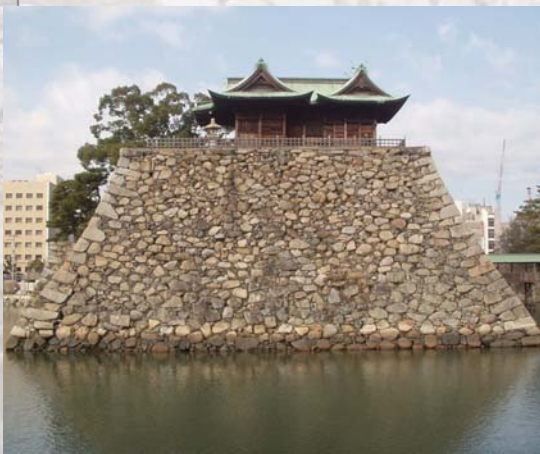
天守台の上に築かれた玉藻廟(平成17年撮影)

その後、明治 35 年には天守台に松平頼重を祀る玉藻廟が建築されますが、平成 18 (2006) 年に天守台石垣の修理工事に伴い解体されました。現在天守台は修理を終え、江戸時代の姿を見ることができます。

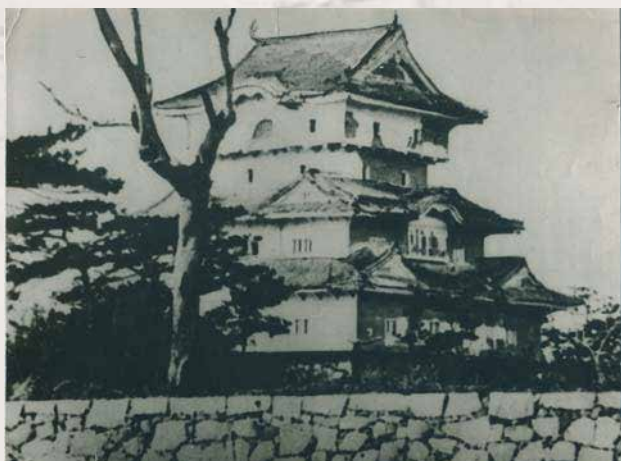
高松城天守古写真(公益財団法人松平公益会蔵)

建造物を復元するには、外観の細部まで明らかにする必要があります。ここで最大の効果を発揮するのは、やはり写真です。絵図等では往々にして省略表現が見られますが、写真は形状や配置などの正確な記録に適しています。高松城天守の写真は不鮮明なものがほとんどでしたが、平成17年にケンブリッジ大学図書館所蔵資料の中に、高松城天守を写した鮮明な写真が含まれることが明らかになりました。イギリス人の探検家ヘンリー＝ギルマールという人物が明治15(1882)年に高松を訪れた際に撮影したもので、桜の馬場（天守の南東側）から撮影したものです。一方、北面と西面については写真が1枚も残っていませんが、この2面については絵図資料から南面と東面の状況と同様であると推測されます。こうした資料を基に、高松城天守の立面復元図は、かなり正確に作成することができました。

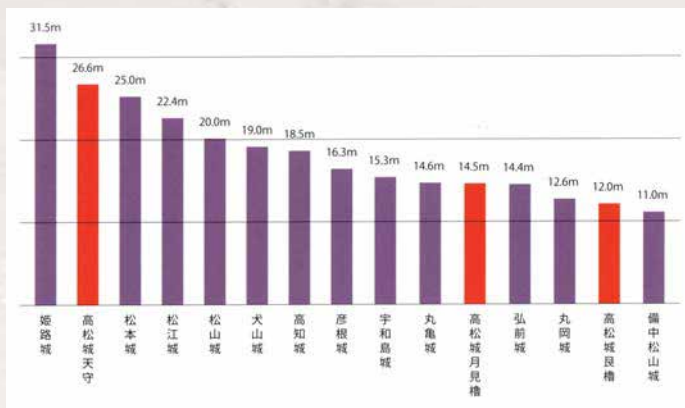
現存天守との高さ比較

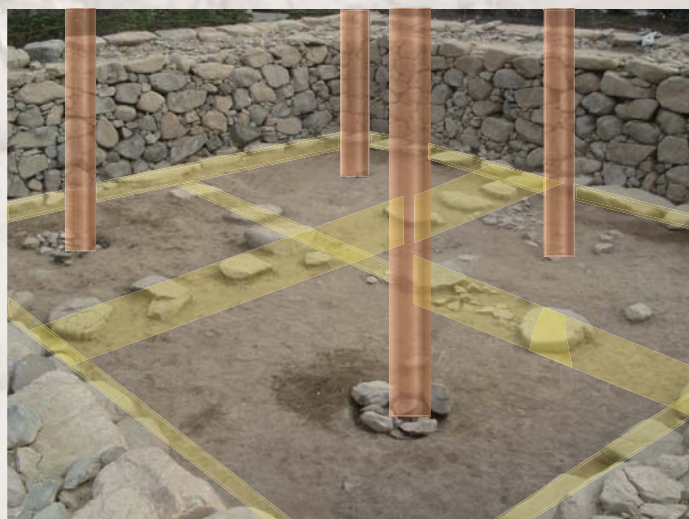
天守台地下1階掘立柱(茶色) + 礎石配置図(黄色)

天守台石垣の解体修理に伴う発掘調査では、地下1階に「田」の字状に配置された礎石と、4ヶ所の空閑地の中央で掘立柱を検出しました。また、礎石の一部には直線の線刻が残っており、土台を設置した位置を示すものと理解できます。礎石上に認められた土台の痕跡から、地下1階の東西の寸法が6間（1間＝6尺5寸で計算）であることが分かり、『小神野筆帖』に記載されている寸法と合致することが分かりました。

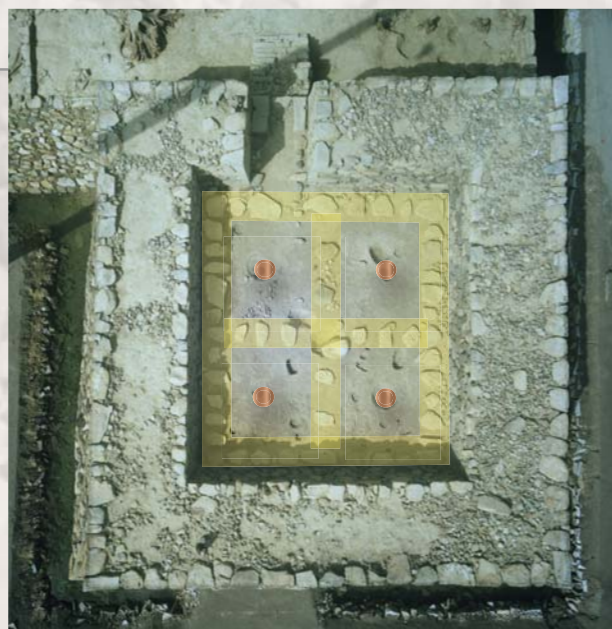
天守台地下1階掘立柱(茶色) + 礎石(黄色) 平面図

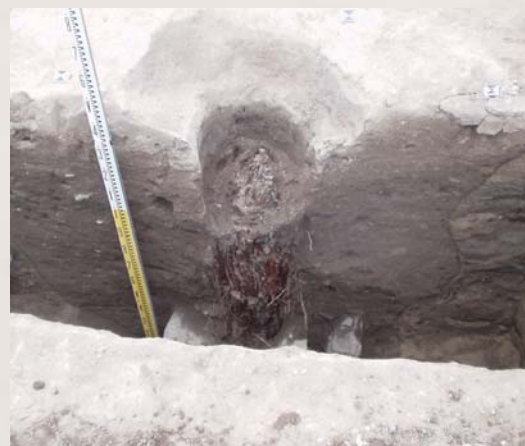
天守台地下1階の掘立柱(ツガ材)

ツガ材の掘立柱は、放射性炭素年代測定法により、1520～50年(27.6%)、1630～60年(40.6%)（※( )内は較正後の確率）の伐採年代が想定されました。前者は生駒家の築城開始より30年以上も古く、天守建築部材の伐採年とするには相当に長期の保管を想定しなければなりません。一方、後者は松平家により正保4(1647)年に開始された天守の改築と合致することから、この掘立柱は松平頼重が改築した天守に伴うものであると考えられます。天守は大規模な改築がなされていないことから、古写真に写る天守の内部構造に、掘立柱が用いられていたと考えられます。

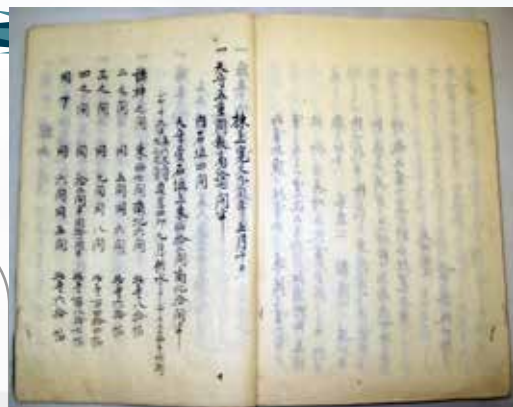
『小神野筆帖』(瀬戸内海歴史民俗資料館蔵)

『小神野筆帖』は、高松藩士小神野與兵衛が著したものを寛政4(1792)年に齊藤次美が補筆した『小神野夜話』の異本として知られます。天守の規模についての記載があり、発掘調査の成果とも合致していることから、その記載内容はかなり信頼性が高いと考えられます。天守の大きさに関して抜粋すると

天守五重間数高十七間半内石垣四間 (≒天守は約 26.6m)

シャチホコ高六尺五寸 (≒1.97m)

とあります。また、各階の広さについても以下の記載があります。

諸神之間 (4階)	東西7間 南北6間 此畳80帖
二之間 (3階)	同5間 同6間 此畳60帖 (方位は誤記で逆か)
三之間 (2階)	同9間 同8間 此畳140帖
四之間 (1階)	同12間半 同11間半 此畳1(2?)87帖
同下 (=地下1階)	同6間 同5間 此畳60帖
