第4章 暫定整備に向けた課題に対する考え方

2 第1回委員会意見及び交通量調査結果等を踏まえた暫定整備検討案について

第1回委員会の意見及び交通量調査結果(H27年11月17日調査)を踏まえ、次の4案について、検討を進めることとする。

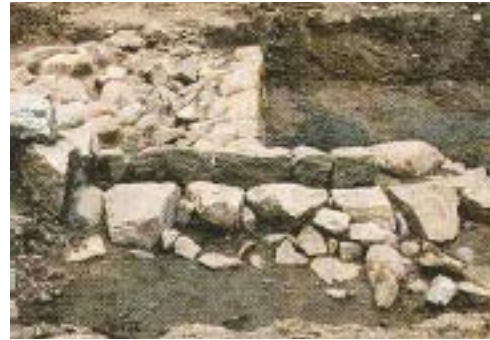
課題1 城内中学校跡地の活用には史跡保護が必要

- ・城内中学校跡地には、文化財（史跡高松城の中堀の石垣）が存在するため、暫定的に道路構造物を施行する場合においても、史跡の保護層(30 cm程度)が必要となる。

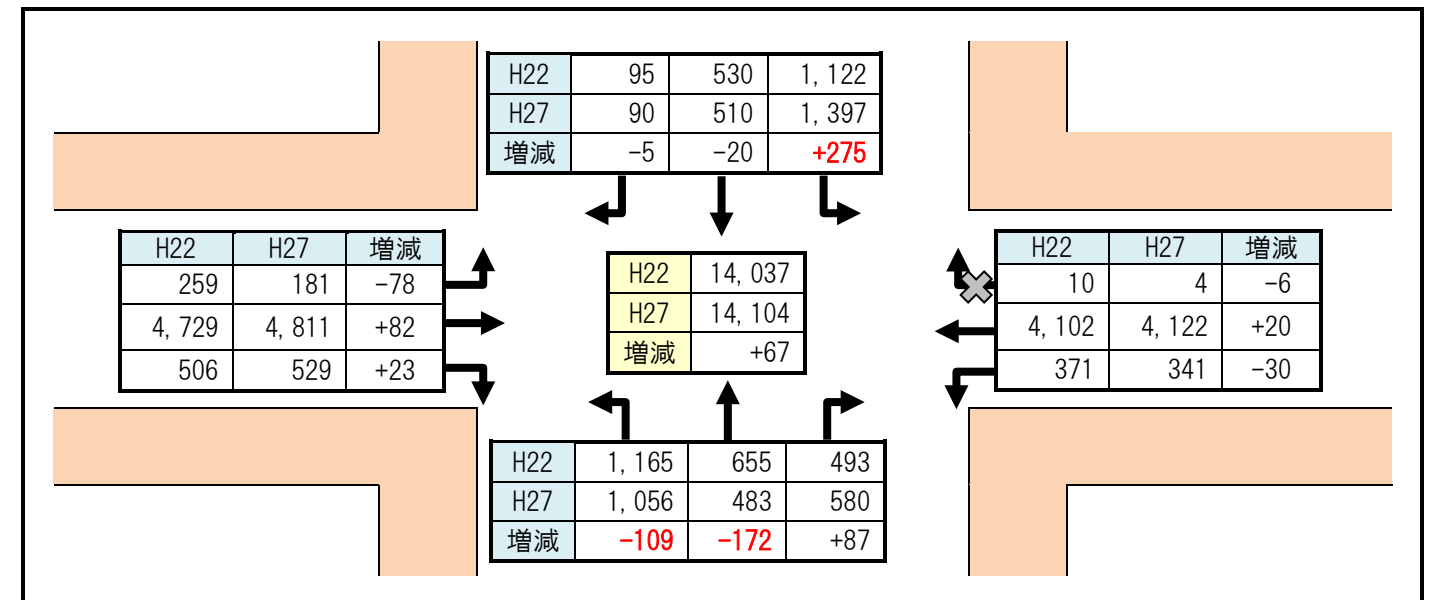
◇参考（H22 交通量調査との比較）※赤字：前回と100台/12h以上変化した流動

・平成22年の交通量調査と比較すると、高松海岸線(東西方向)の交通量は変化していないが、フェリー通り(南北方向)の南からの流入が減少しているとともに、北から東への流動が増加している状況が見受けられる。

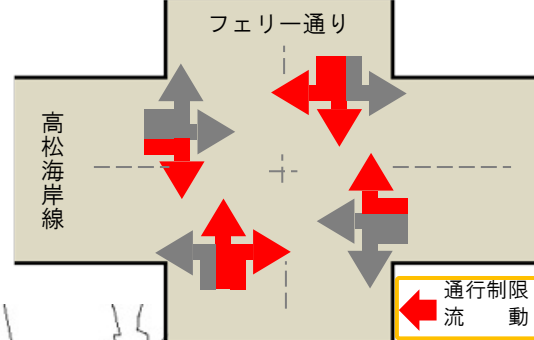
迂回誘導が必要な流動

南北方向(フェリー通り)の通行制限(通行禁止)を導入した場合において、全体の約16%の自動車に影響があり、次の流動の迂回が必要となる。
