# 史跡讃岐国分尼寺跡

## (11次調査)

### 現地説明会資料

平成 23 年 6 月 4 日 (土)  
高松市教育委員会

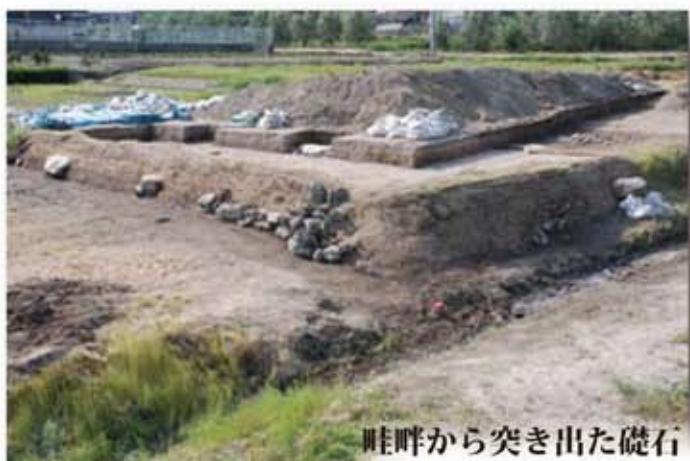
畦畔から突き出た礎石

調査の結果、農地の畦畔に露出していた巨大な石は礎石であることが確定し、現状で、南北2間（3列）、東西4間（5列）の礎石列を確認することができました。

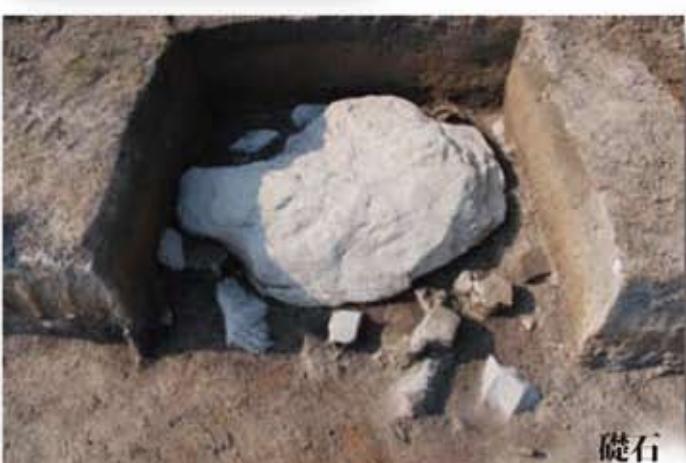
礎石

古代寺院や古代の役所の建物に用いられる建物の建て方で、重い瓦葺きの屋根を支える柱の沈下防止のために巨大な石材を柱の足元に設置した建物。法華寺境内にも当時の礎石が残されています。

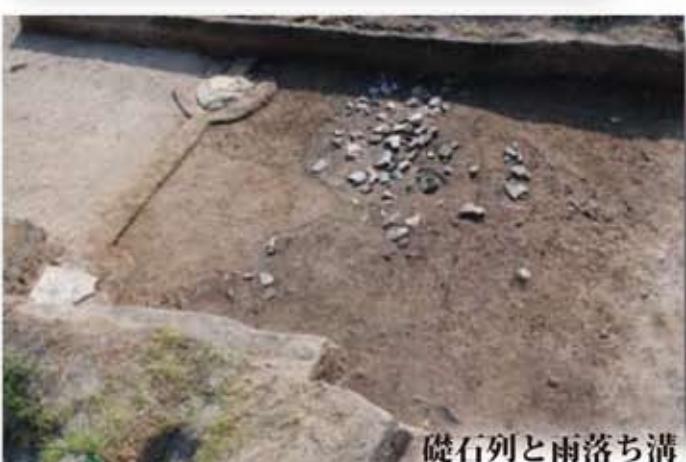
礎石列と雨落ち溝

また、調査区の最北に位置する東西方向の礎石列北側に平行する溝が確認され、建物北側に設けられた雨落ち溝と推定されます。この溝からは創建期の軒丸瓦等が出土しました。

屋根に降った雨水を受け止め排水するための施設で、建物の周囲に設けられていました。

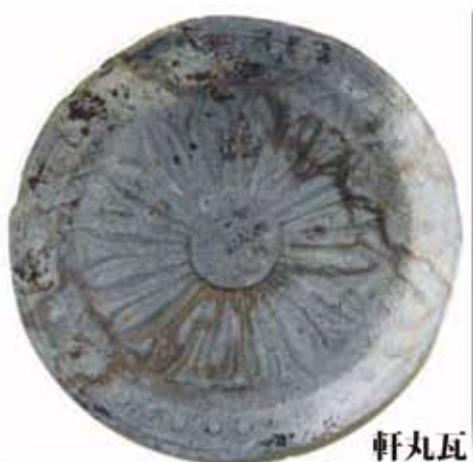
軒丸瓦

この他に、尼寺跡は10世紀で寺院として機能が失われていたと推定されていましたが、今回の調査では、平安時代末（11世紀後半～12世紀）の瓦も出土しており、今後の検討が必要ですが、想定されているよりも長い期間、修理などの維持管理が行われていたと考えられます。

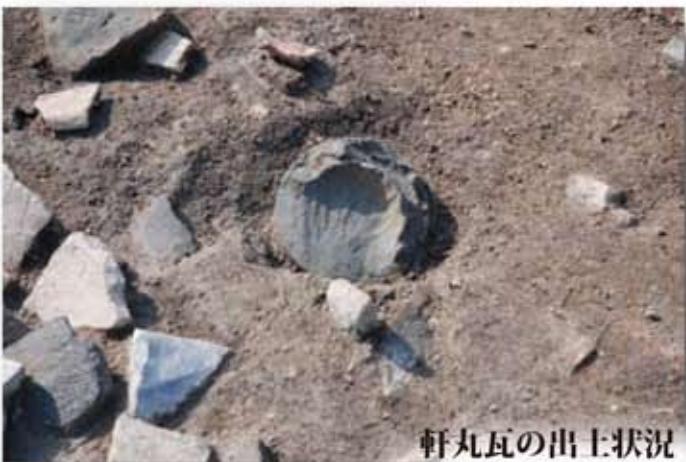
軒丸瓦の出土状況
