屋嶋城跡城門遺構および城壁復元に伴う補強および計測関係

屋嶋城跡城門遺構整備事業（第3回）現地見学会

屋嶋城跡城門南側城壁の修復工事の様相

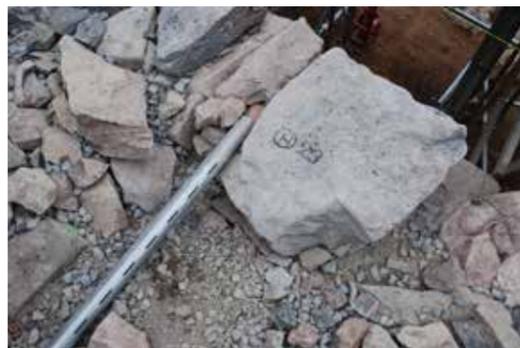
①排水補強パイプ施工状況（城壁側）

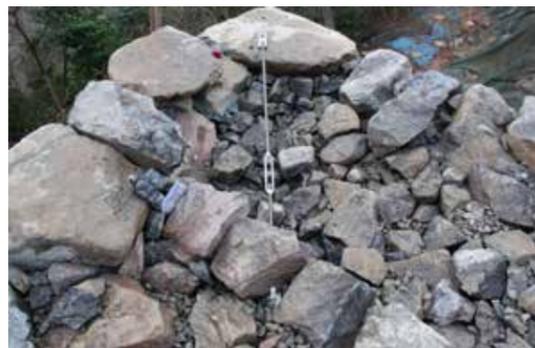
②角石（新補石材）引っ張り状況

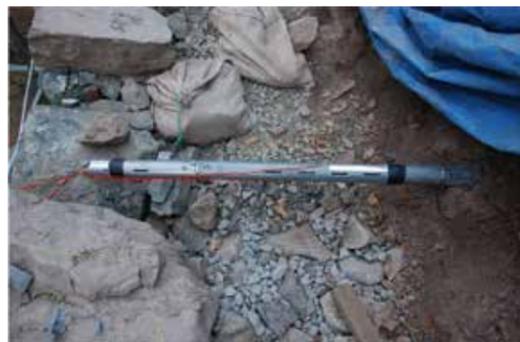
③歪み計設置状況

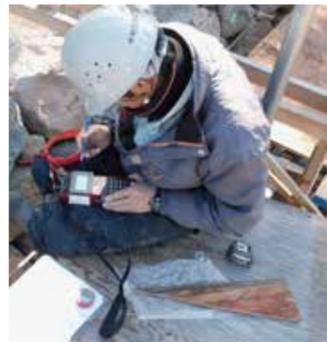
⑤計測状況

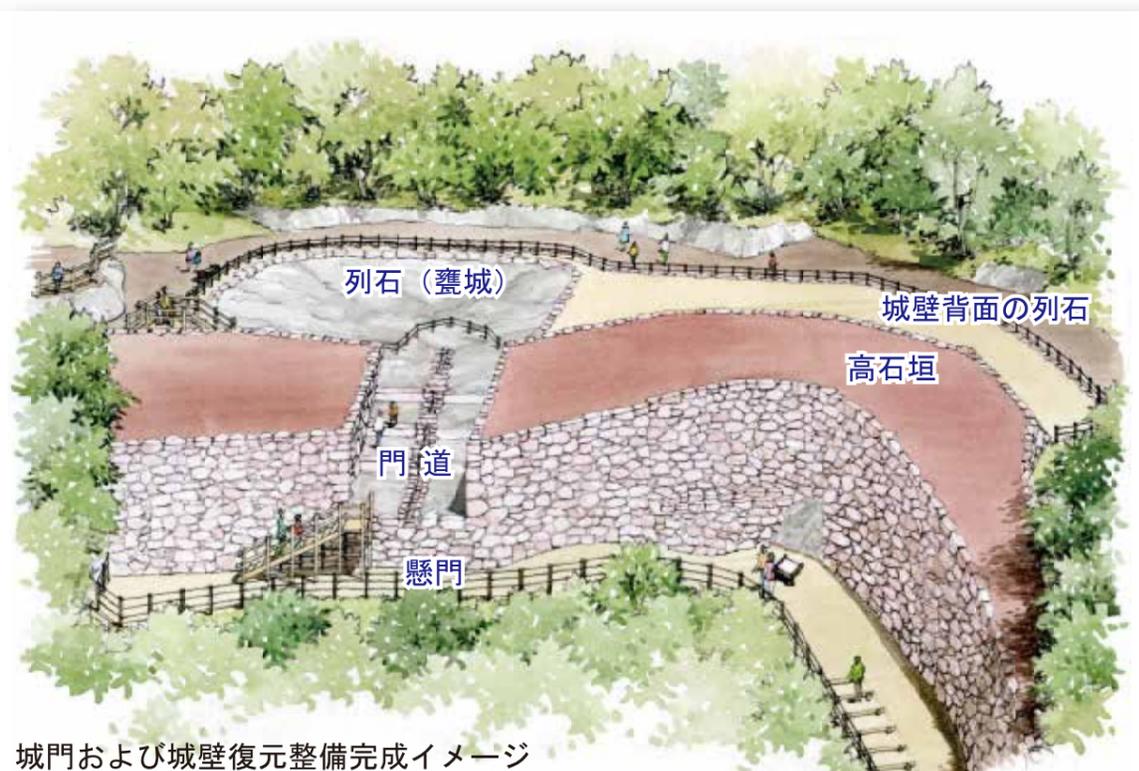
城門および城壁復元整備完成イメージ

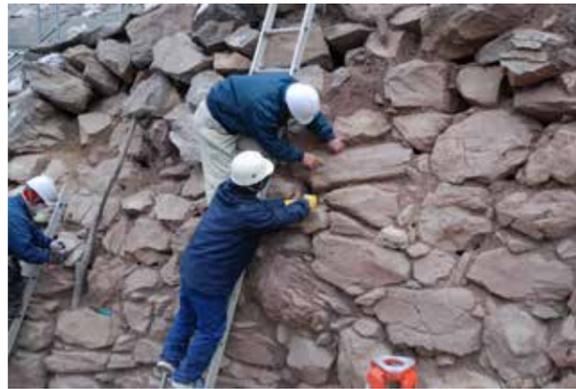
①石積みへの番付けと墨打ち状況

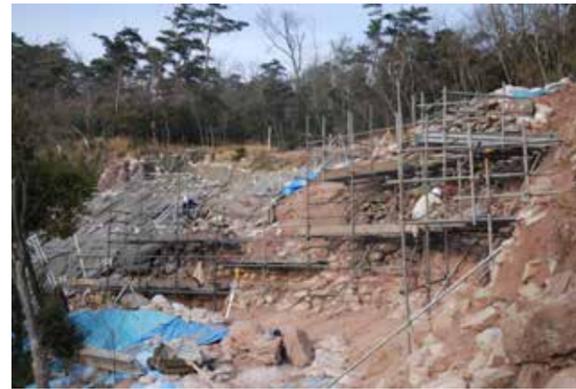
②解体前の状況

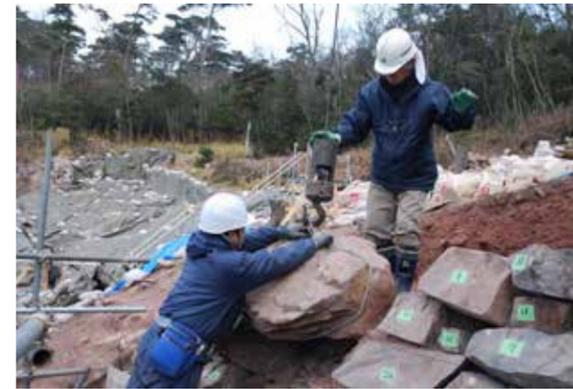
③石積みの解体状況

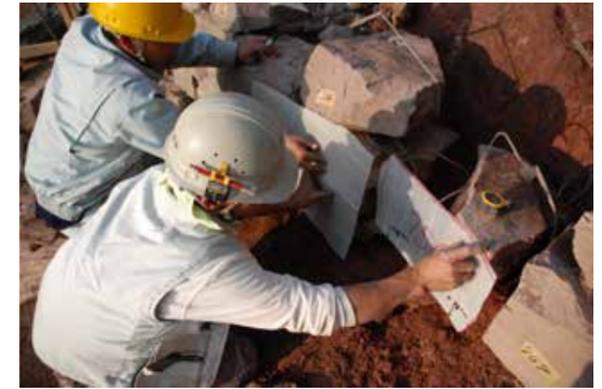
④石の型取り状況

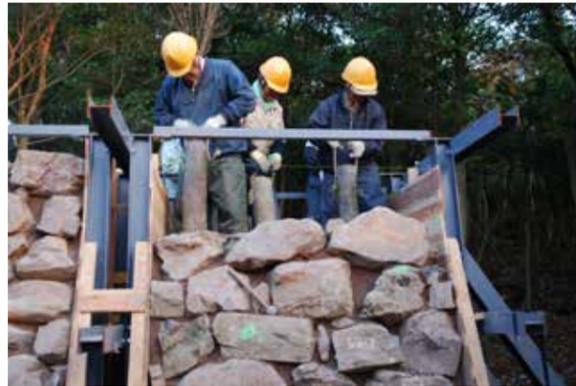
⑤城壁の試験施工

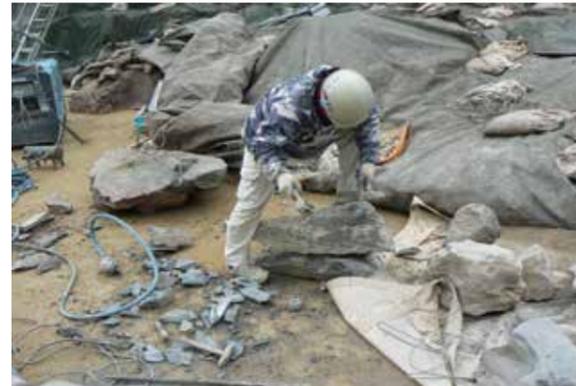
⑥新石加工状況

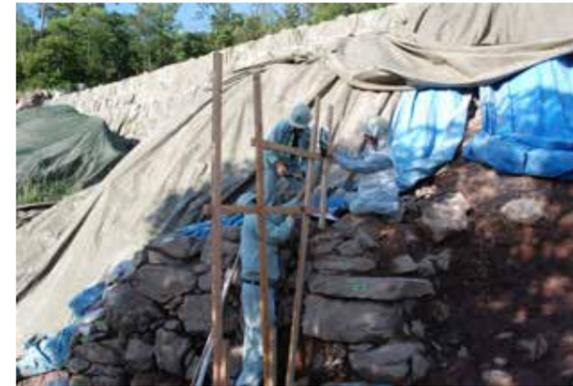
⑦丁張り（石積みの勾配）設置状況

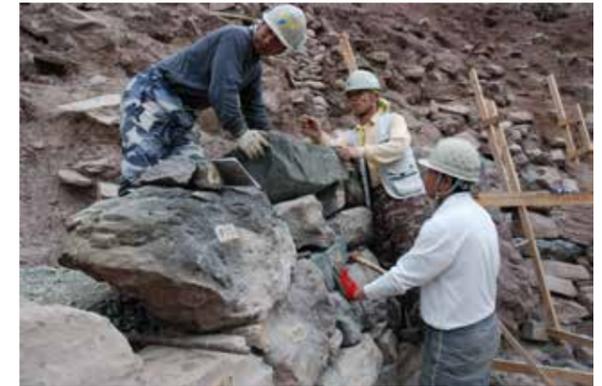
⑧石積み状況

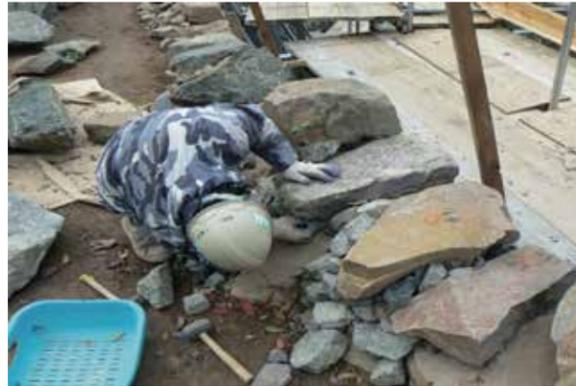
⑨飼石等施工状況

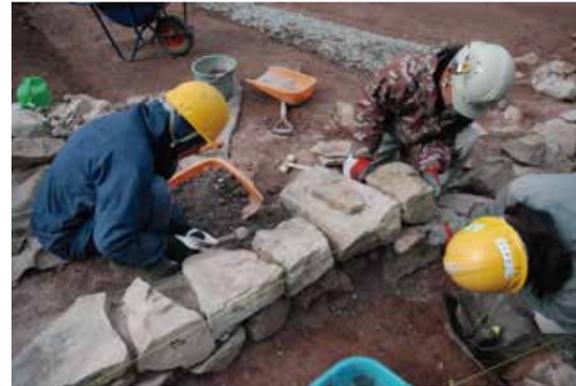
⑩築石背面盛土施工状況

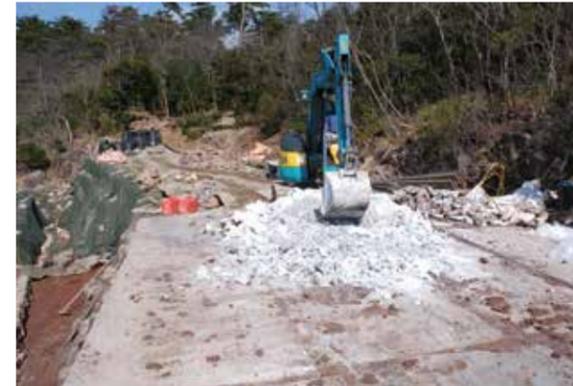
⑪旧盛土への酸化マグネシウムの添加

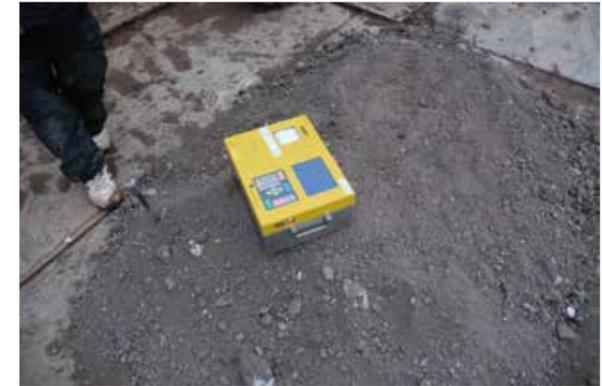
⑫土の含水比等の確認

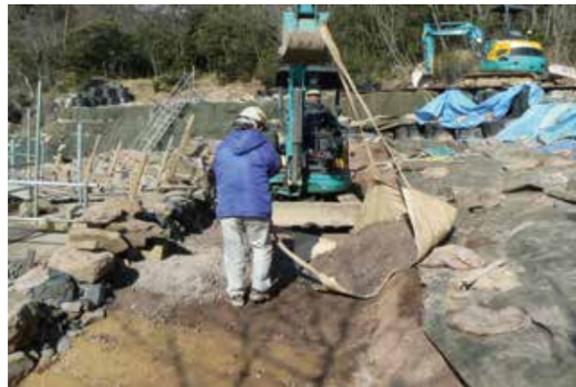
⑬盛土の撒きだし

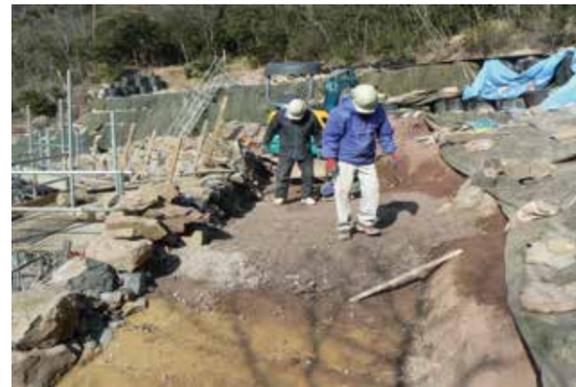
⑭背面列石施工状況

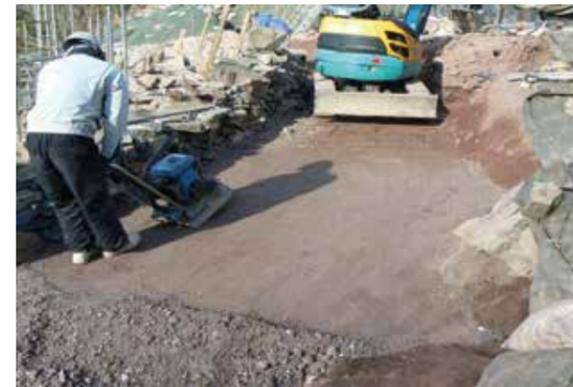
⑮盛土の転圧作業

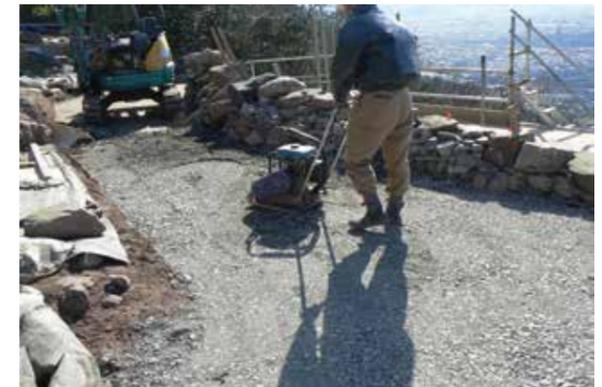
⑯吸出し防止層転圧状況
