# 高松城天守台的发掘调查

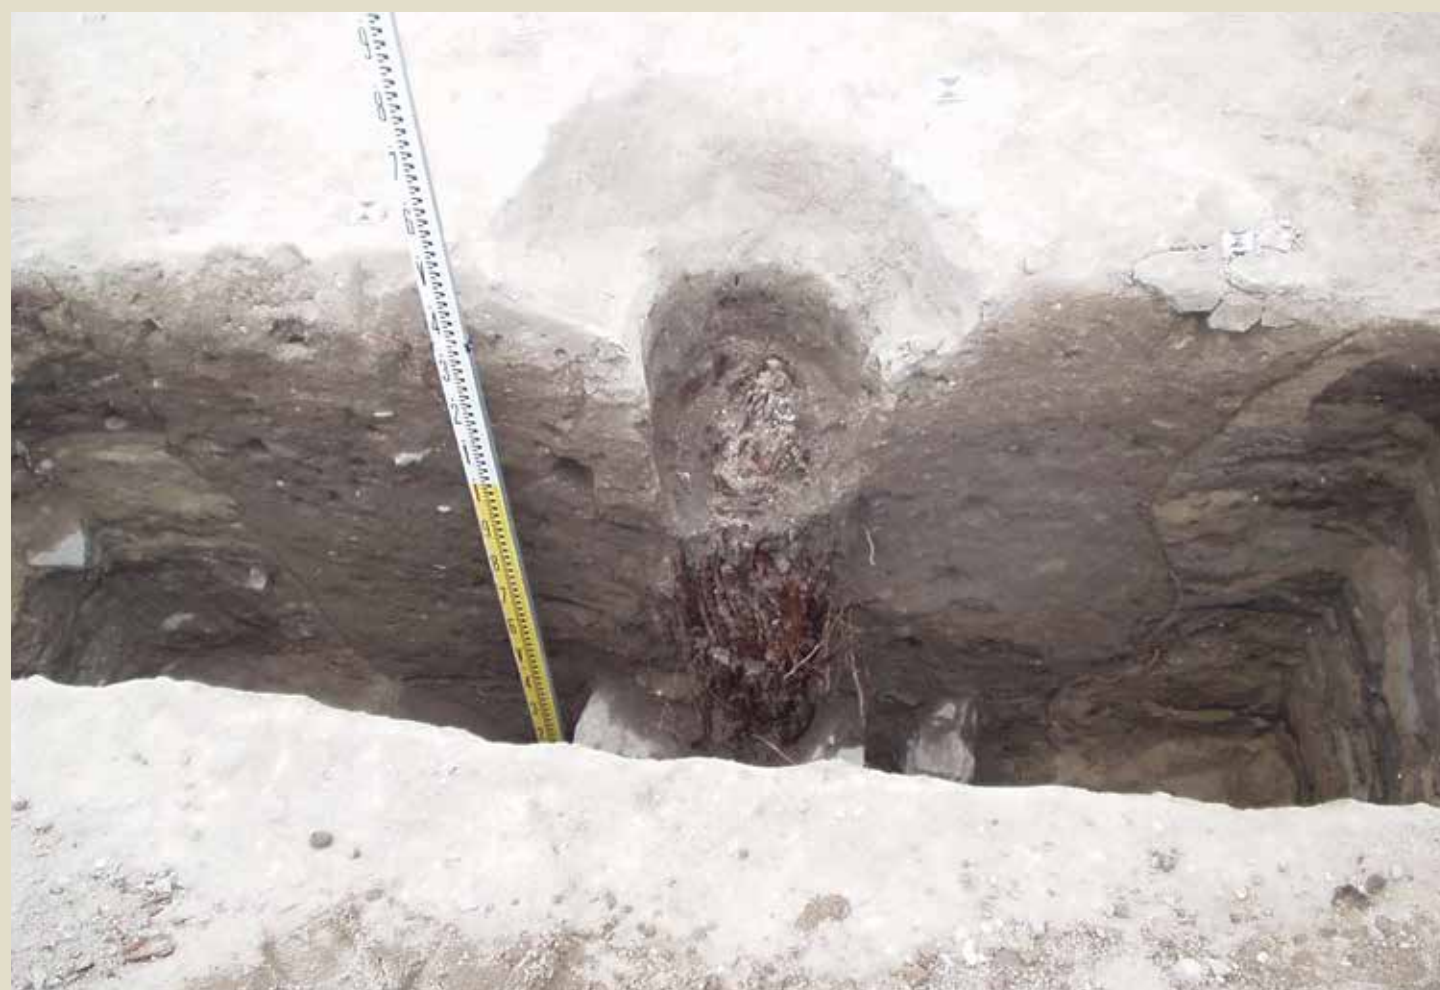
■出土的掘立柱（指不采用基石，柱子直接深埋土中的一种建造方式。）

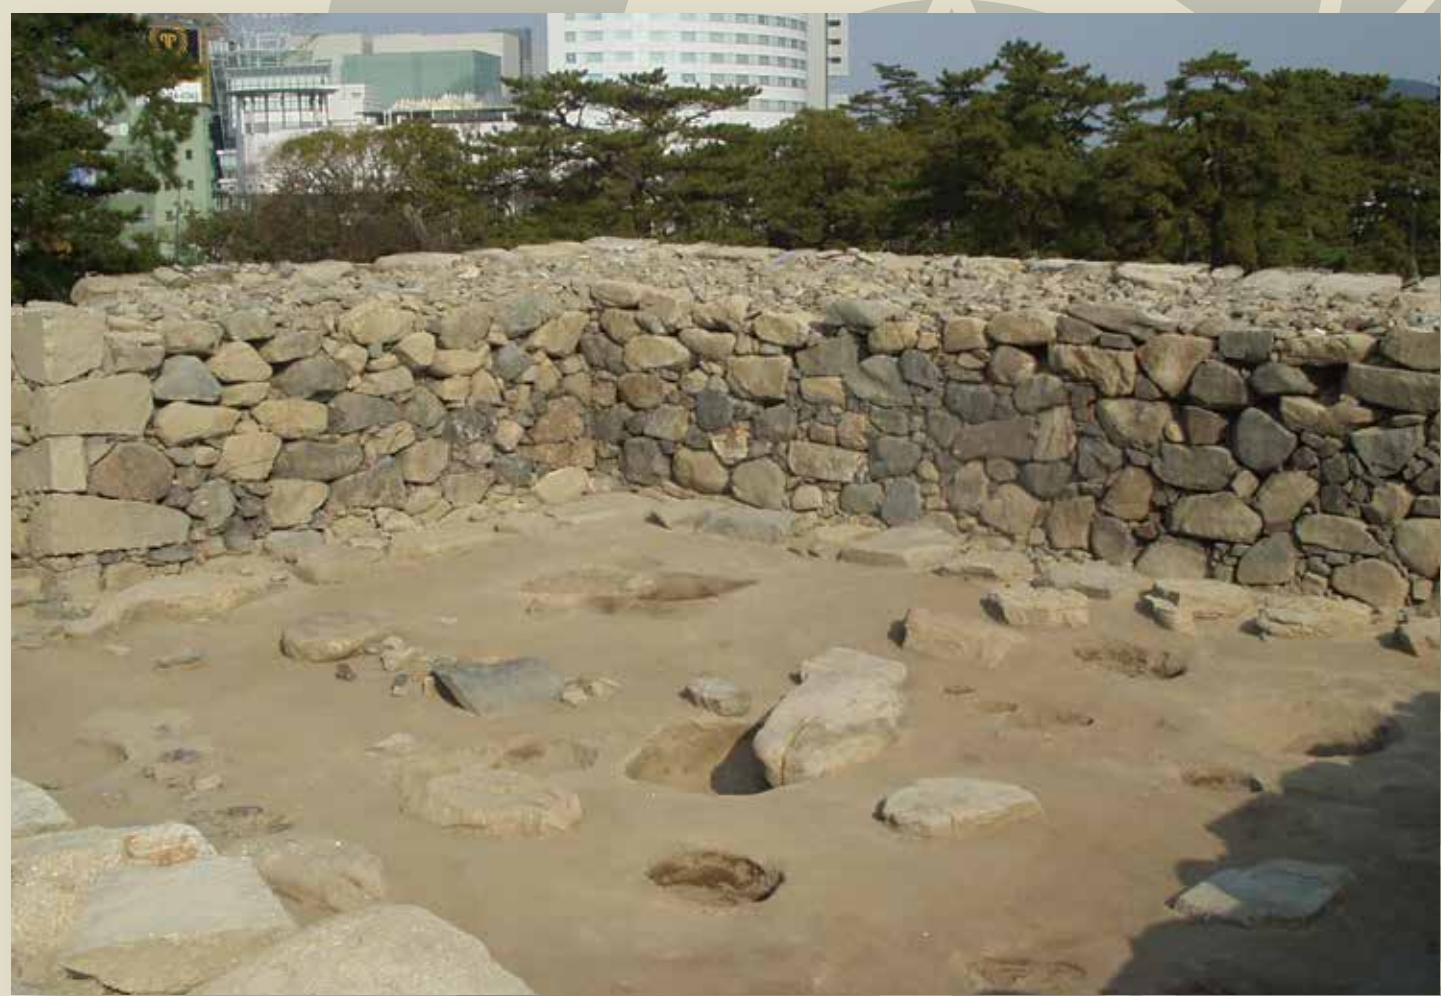
■天守台地下一层

拆除和修复的挖掘研究表明，天守台的地下1层几乎保持着完整的形态，基石呈"田"字形配置及使用掘立柱技术等，获取到之前完全不为人知、最接近天守结构的信息。

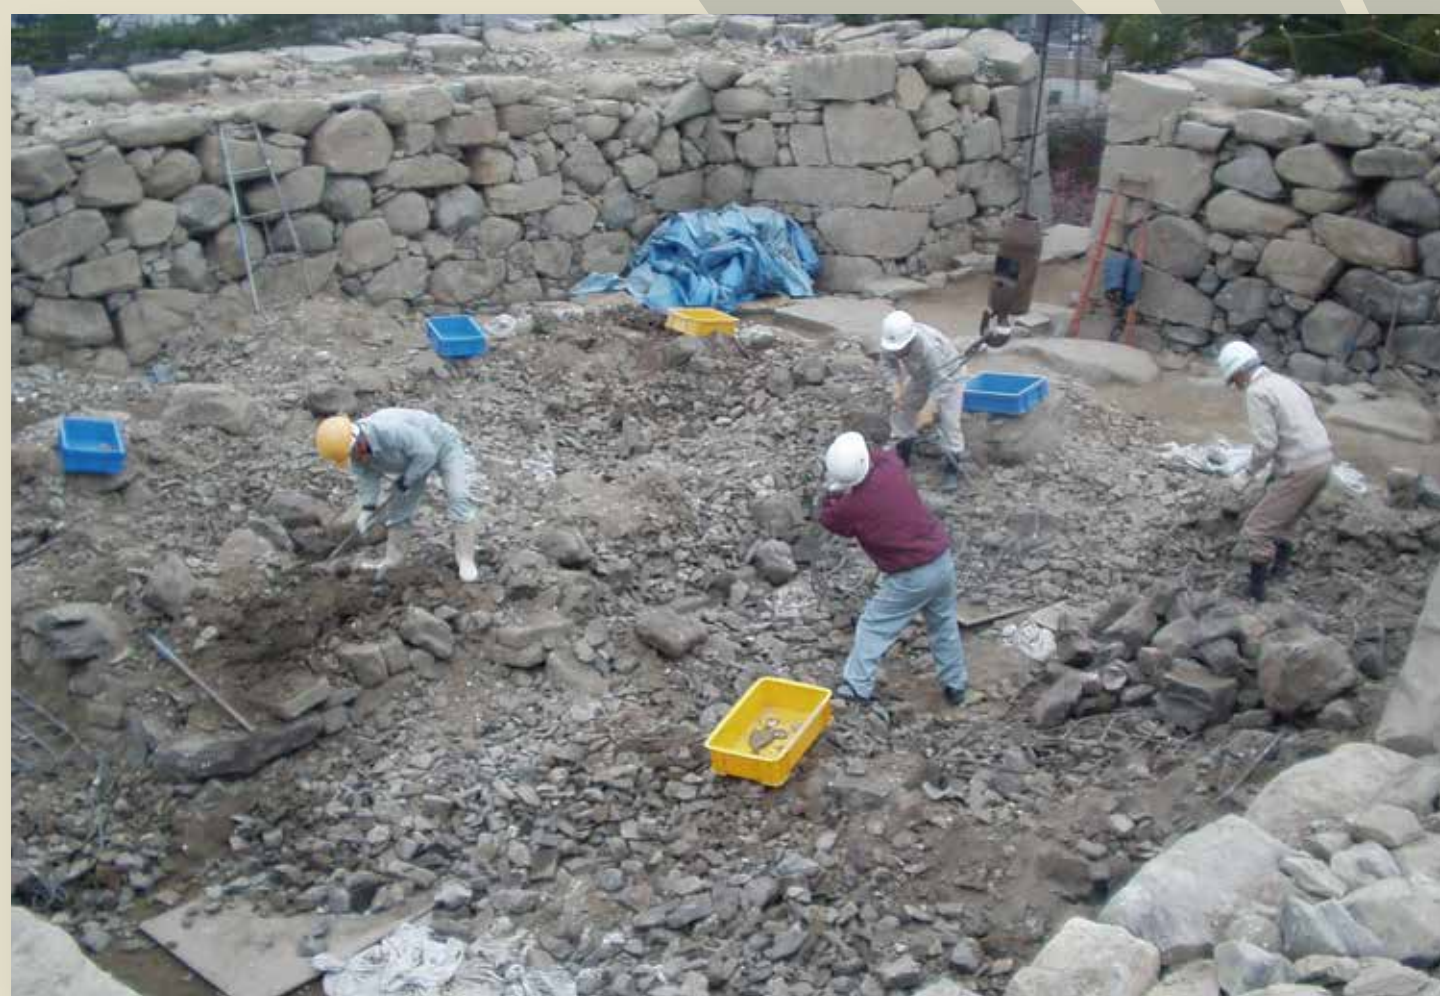
■发掘调查现场

高松城天守台的石墙因老化严重受损。2006年至2012年，实施了当时日本全国最大规模的石墙拆除和修复工程。
