# 高松城天守台的發掘調查

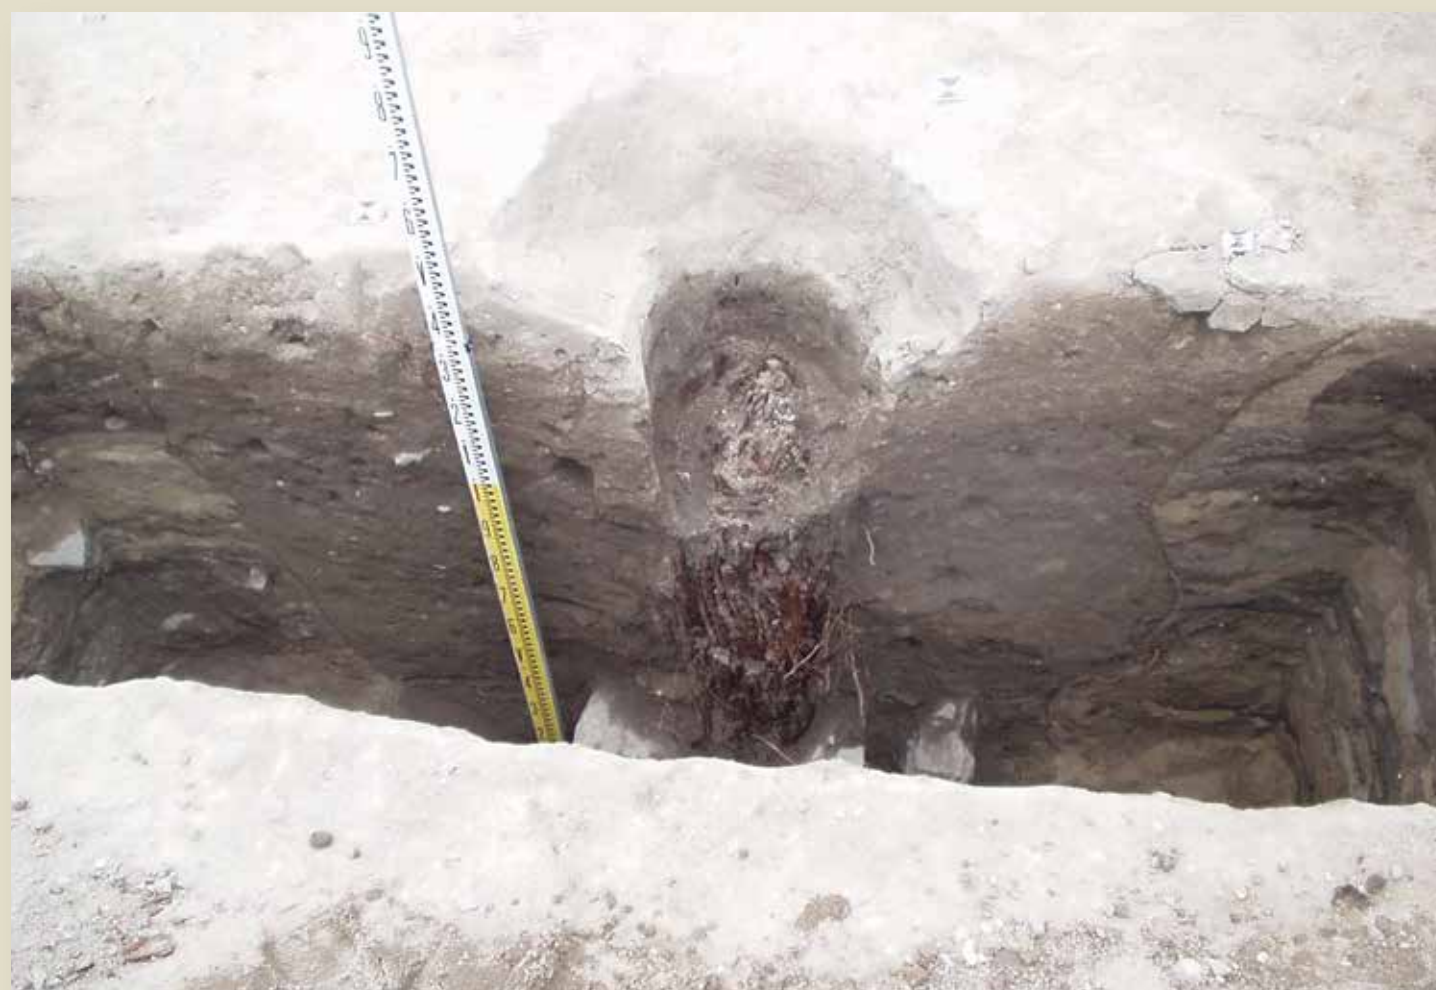
■出土的掘立柱（指不採用基石，柱子直接深埋土中的一種建造方式。）

拆除和修復的挖掘研究表明，天守台的地下1層幾乎保持著完整的形態，基石呈"田"字形配置及使用掘立柱技術等，獲取到之前完全不為人知、最接近天守結構的信息。

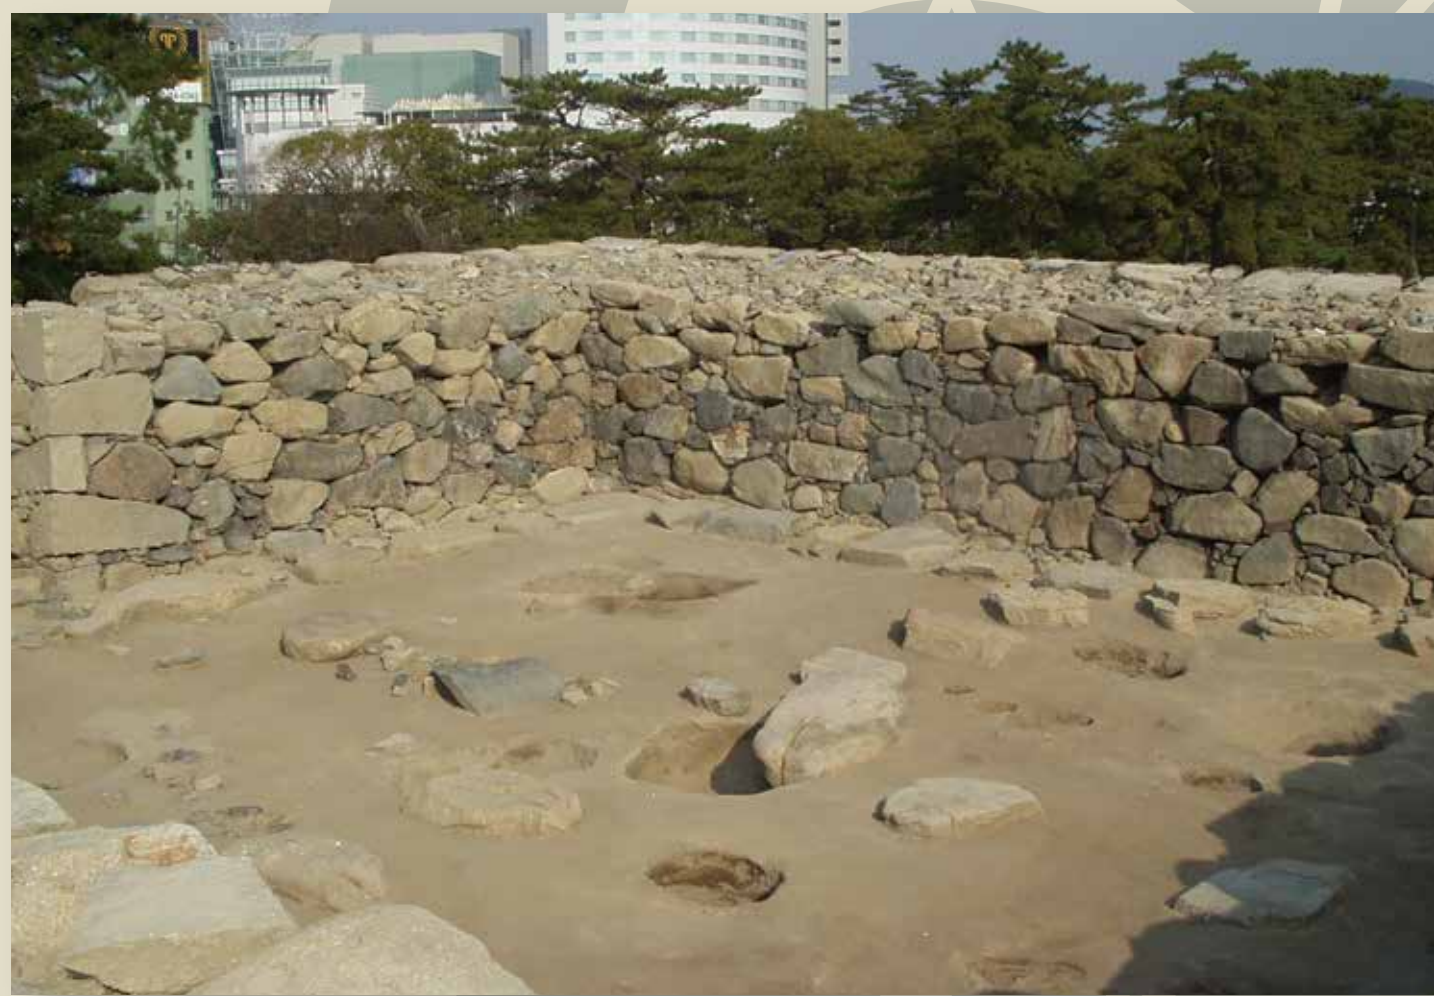
■天守台地下一層

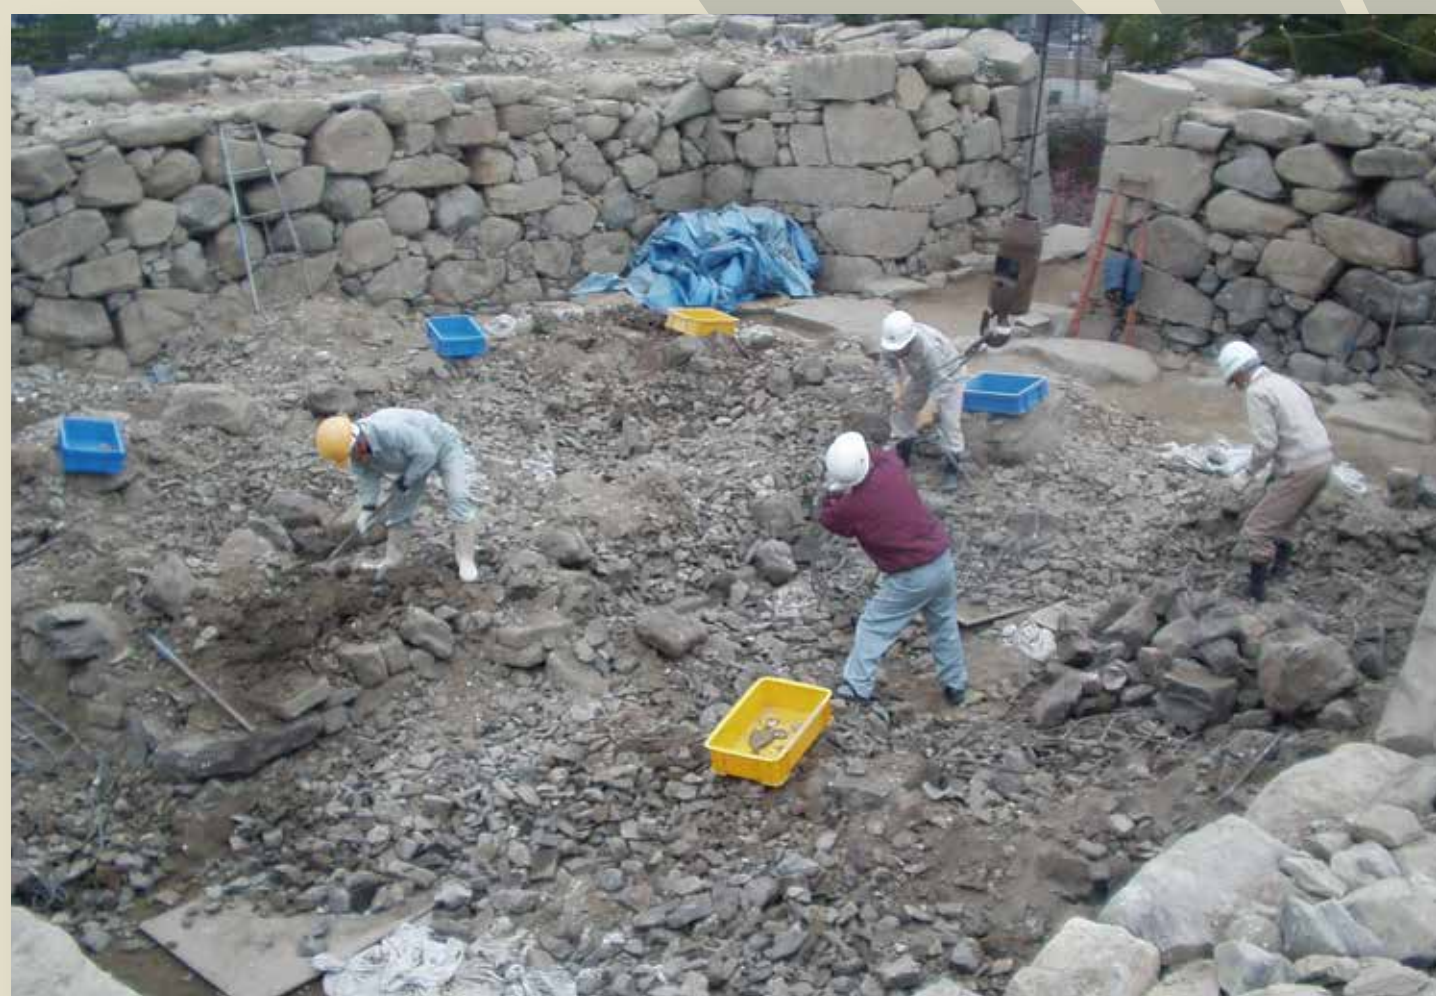
■發掘調查現場

高松城天守台的石牆因老化而嚴重受損。2006年至2012年，實施了當時日本全國最大規模的石牆拆除和修復工程。
