いなりやまひめづかこふん
—稲荷山姫塚古墳のなぞにせまる—

高松市の石清尾山塊(浄願寺山・峰山・稲荷山)には、約200基の古墳があります。その多くは土を盛って造った古墳ですが、そのうちの約20基が石で造られた「積石塚古墳(以下、積石塚)」という珍しい種類の古墳です。高松市では、稲荷山姫塚古墳を国指定の史跡「石清尾山古墳群」に追加するため、発掘調査を行いました。

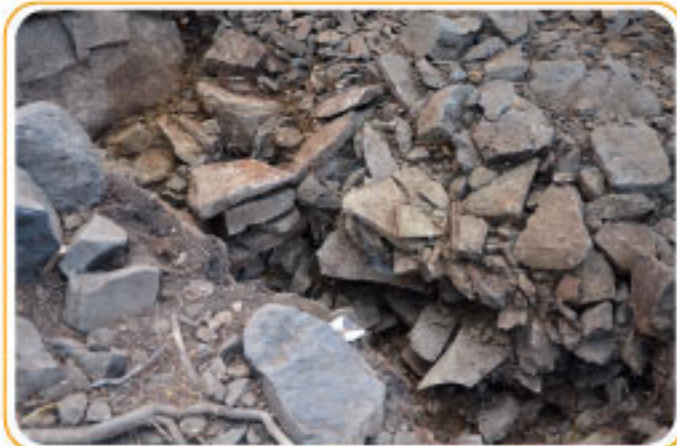
写真9 板石の出土

埴輪片が出土すること、石材の隙間が不規則であることを観察し、転落石を取り除きます。写真9は、板石が3石程度重なった状態を初めて確認したのですが、まだこの段階では板石が人為的に積まれたものか判断できませんでした。

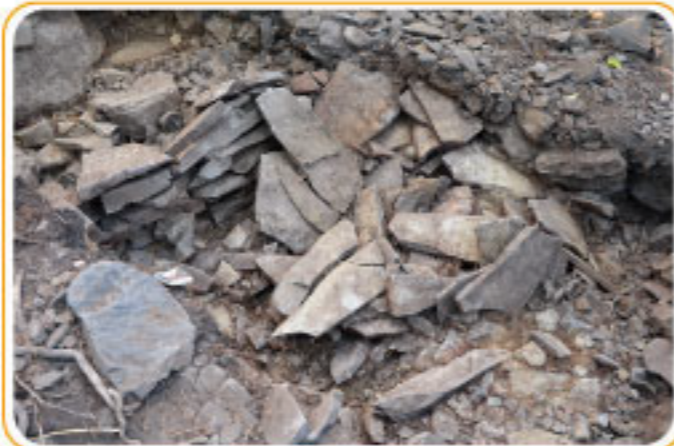
写真10 板石積みの発見

トレンチの幅を広げました。板石の隣にも板石が続いており、この段階で初めて板石積みと判断しました。板石積みを覆うようにして斜めの板石が出土しており、上に積んでいた板石がずれ落ちたことが分かります。

写真10の板石を取り除くと、その下からさらに板石が出土しました。斜めに突き刺さった板石もあり、この部分も上から転落した石材と判断できました。

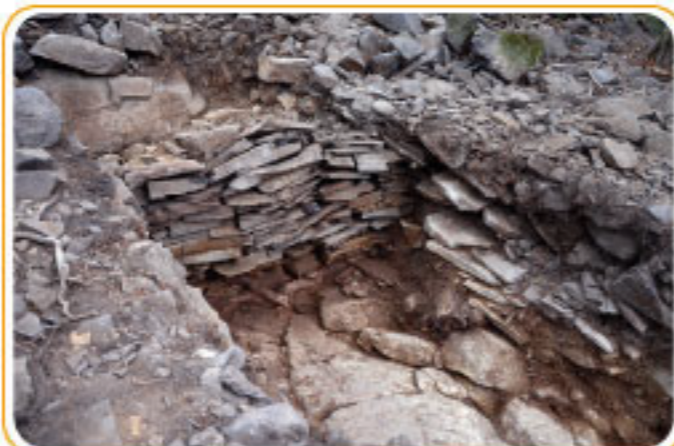
写真12 板石積みの姿が明らかに

転落石をすべて取り除くと、岩盤の上に板石を積んだ様子が観察できました。板石積みの下部は、岩盤の凹凸を調整するため大きさの違う石を置いていることが観察できます。

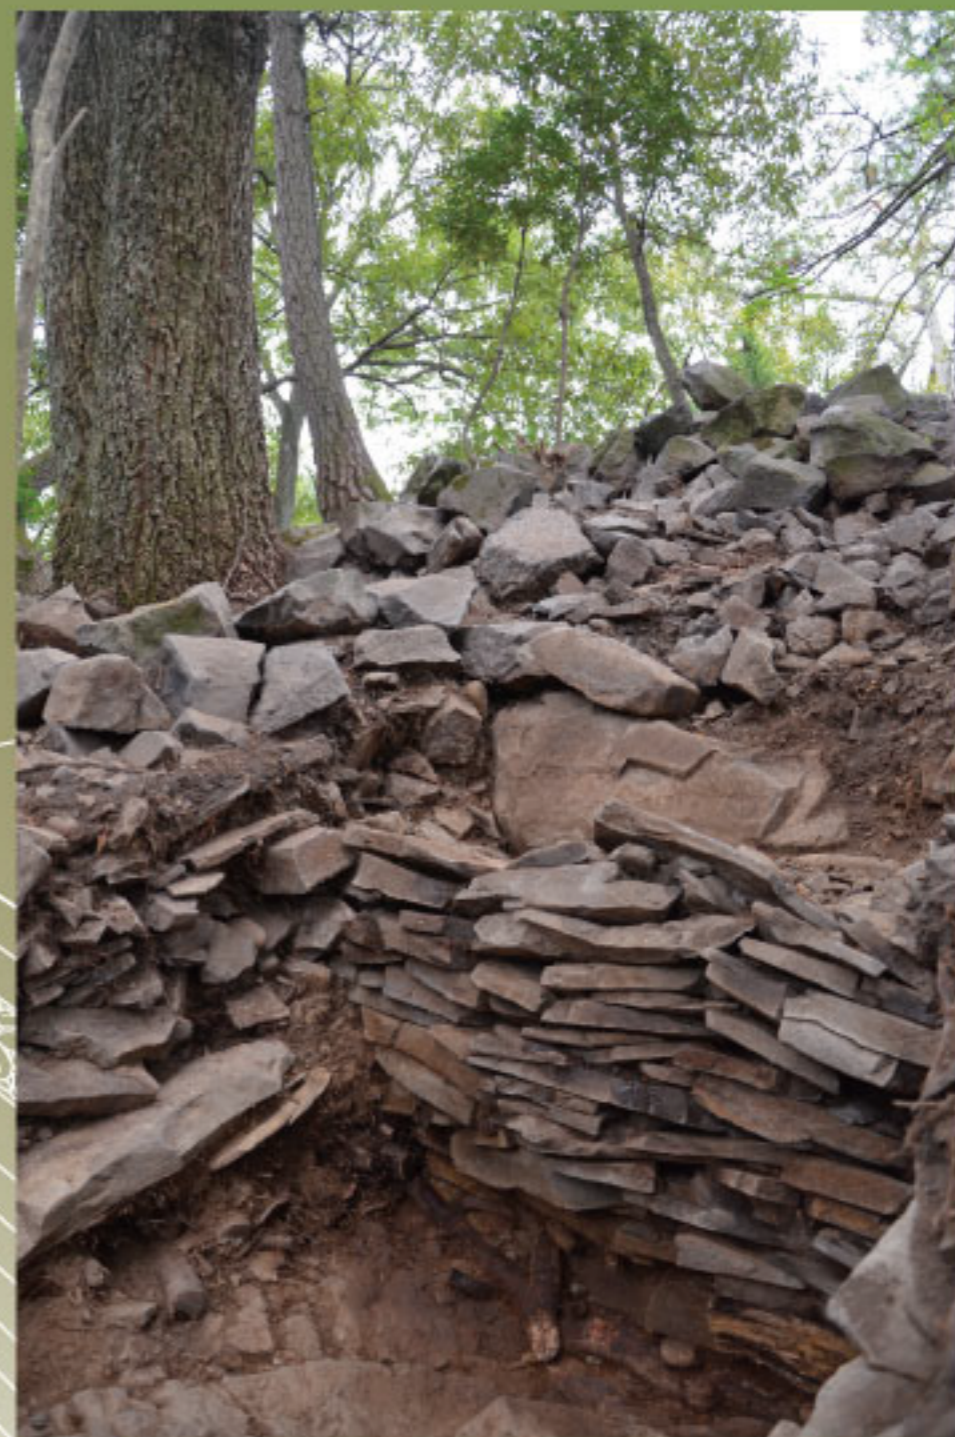
稲荷山姫塚古墳 3トレンチ検出 板石積み(北西から)

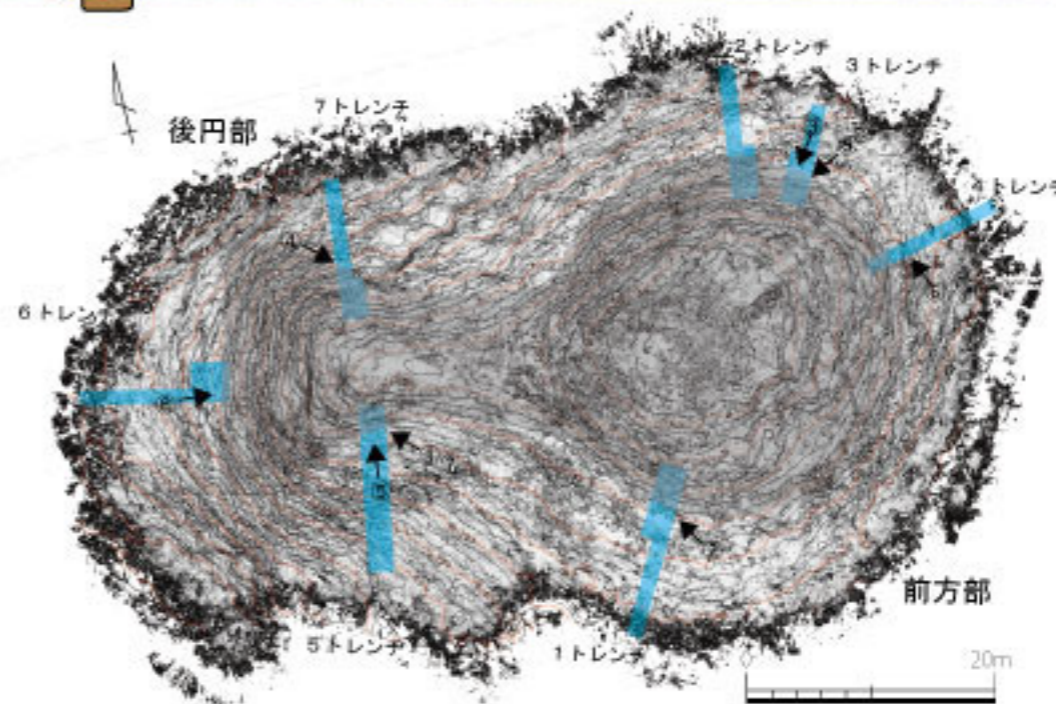
図3 稲荷山姫塚古墳 三次元レーザー測量図

発掘調査によって、カギ穴型の「前方後円墳」という形であることが分かりました(図3)。形の特徴は、前方部が三味線のパチのようになることです。この形は古い時期の古墳の特徴と言えます。

古墳の大きさは、発掘調査で古墳の最も外側の構造を確認した結果、全長が約54m、後円部の直径が約28mであることが分かりました。

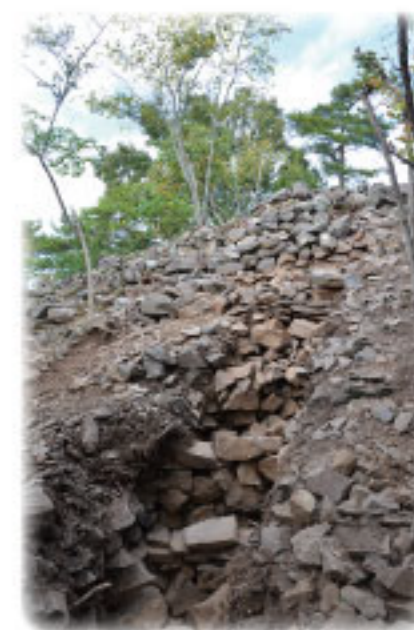
写真1 1トレンチ 板石積み・塊石段

前方部では、後円部とは異なり、まず岩盤上に大きい塊石を一部石垣状に積み(写真4)、その上に塊石段と板石積みを2単位、塊石段を2単位築きます(写真1・5)。墳丘の内部は調査していませんが、外から見えない部分には大きな石を積んでいるようです。

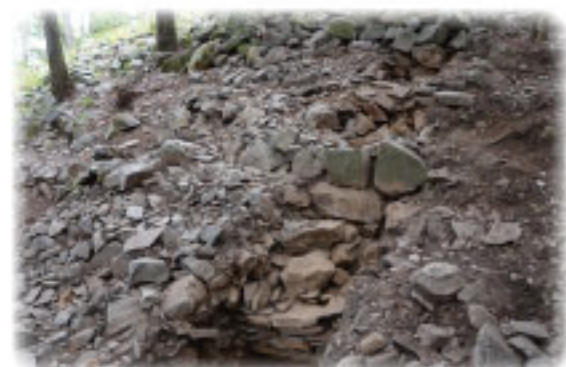
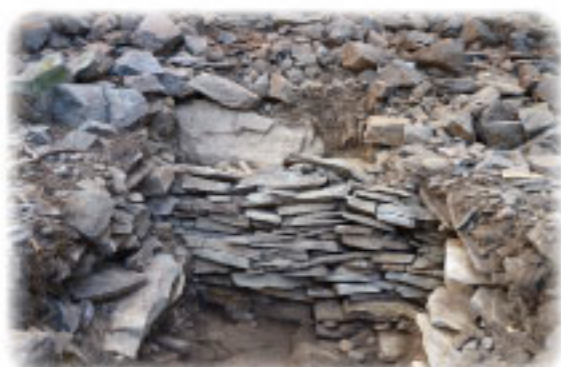
写真2 1トレンチ 板石積み

写真3 3トレンチ 板石積み

後円部では、まず岩盤の高さをそろえる調整をした後で、塊石による段(以下、塊石段)とその前面に板石を積み上げた垂直の壁(以下、板石積み)を造ります(写真2・3)。1トレンチでは、塊石段と板石積みを2単位確認しました。後円部の特徴は、岩盤の上に直接板石を積み上げることです。

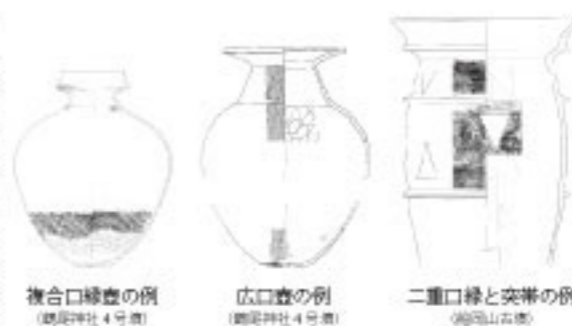
図4 参考資料 他の古墳から出土した埴輪
*引用文献は、表紙の都合で省略します。

出土遺物の多くが埴輪という古墳を飾る焼き物で、壺の破片や円筒状の形などがあります(図4)。直線の刻み文様のある特徴的な埴輪もあります(写真6)。この埴輪は、円筒埴輪という決まった形ができる前の地域色の強い埴輪で、この埴輪を参考に、約1700年前に造られた古墳であることが分かりました。

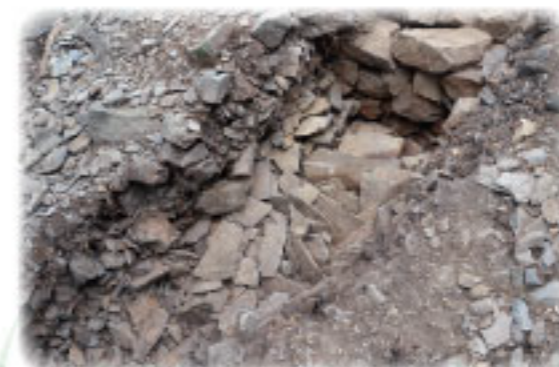
写真7 5トレンチ 転落した板石

板石積みの近くでは、板石が崩れ落ちていましたが(写真7)、古墳の崩壊はいつから始まったのでしょうか。前方部では約1500年前の須恵器が出土し(写真8)、須恵器の下にも転落石がありました。築造の200年後には崩壊が始まっていたようです。
