高松城跡天守台石垣解体の現況報告について

工 事 名：史跡高松城跡天守台石垣解体工事

屋嶋城跡城門遺構発掘調査の現況報告について

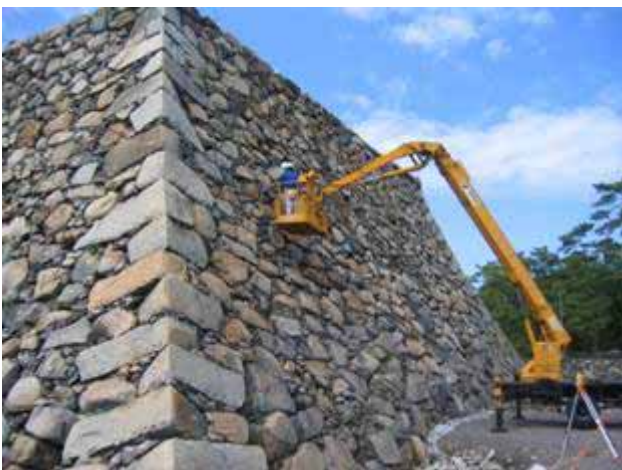
写真1 番付・墨打・外観調査状況

足場設置・石材番付・墨打・外観調査・各種調査準備

20 cm以上の石材を番付

50 cmメッシュで墨打，合端にも墨打

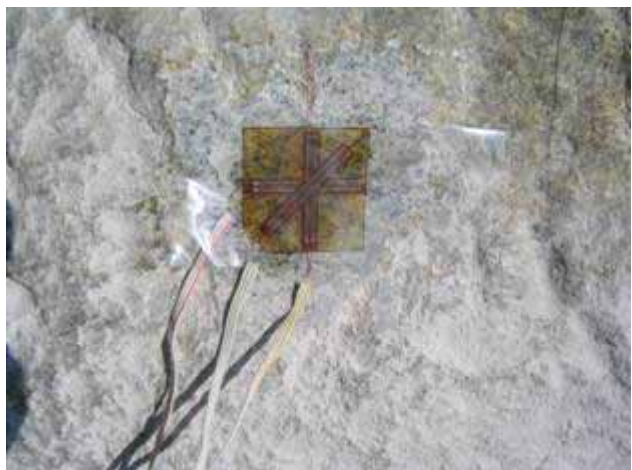
写真2 ひずみ計設置状況

石垣解体に伴う石自体の伸縮を計測
荷重の方向を調査

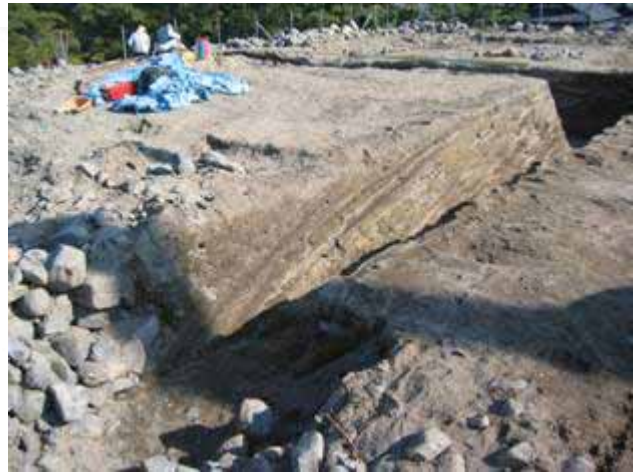
写真3 トレンチ掘削状況

溝状に掘削し、下部の地層を確認

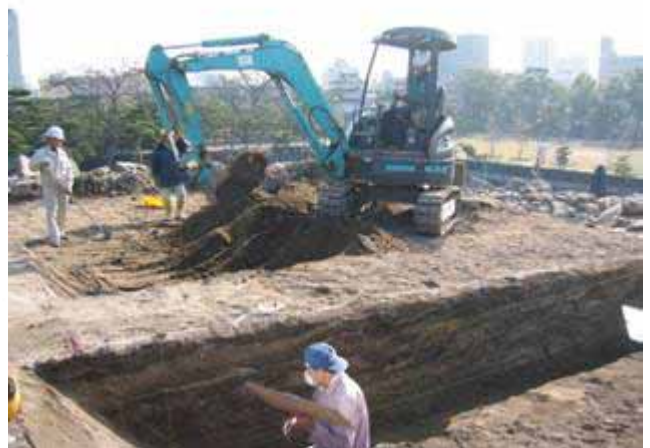
写真4 盛土掘削状況

トレンチ部分を残して盛土を掘削
手前では土層断面図を作成中

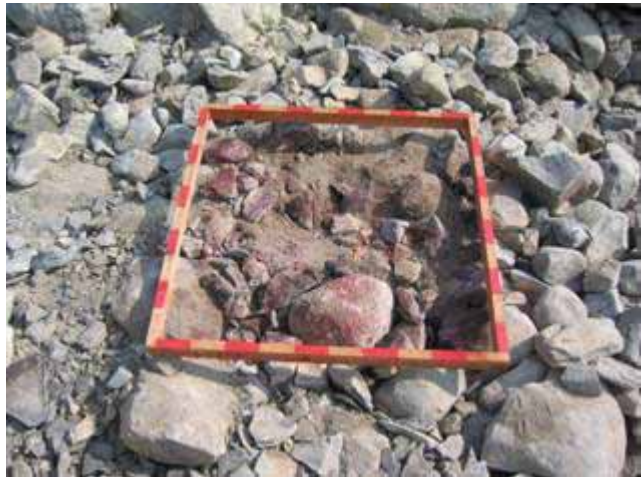
写真6 栗石サンプル調査状況
1 m²中の栗石の粒径・形状を調査

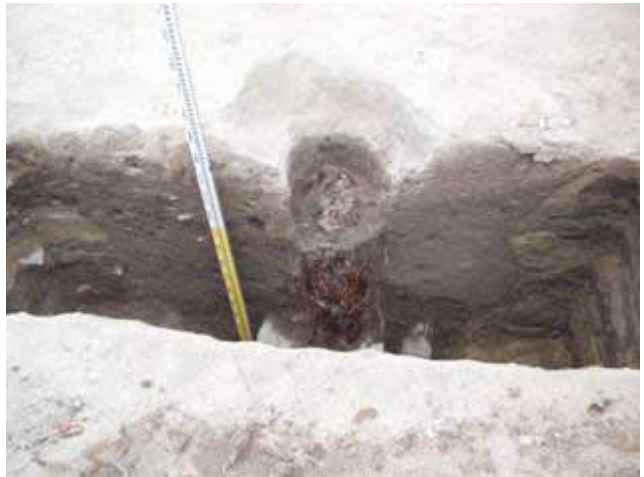
写真8 柱検出状況

昨年度の発掘調査で出土した柱を放射性炭素C14年代測定法(AMS法)により年代測定を実施したところ、1630～1660年頃に伐採された可能性が高いということが判明した。このため、松平頼重による改築(1647～1670年)時に伐採された柱であると考えられる。また、材質はツガであることも判明した。柱は今後の公開のため保存処理を実施中である。

直径 30 cm 余り、長さ 70 cm の柱

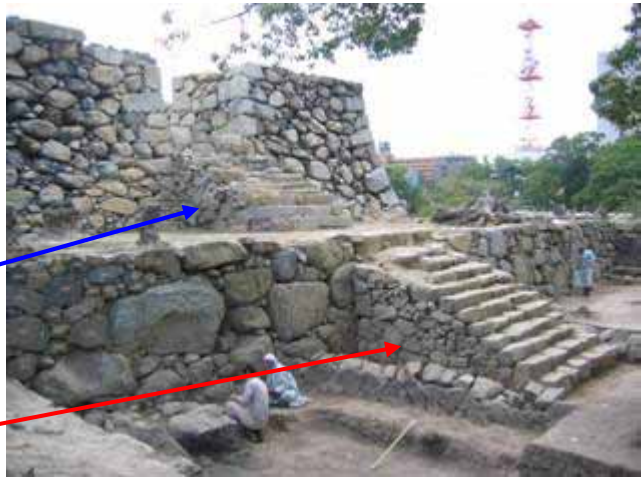
写真9 階段検出状況

昨年度の発掘調査では天守地下へ入る階段の上部を検出していたが、今年度の発掘調査において絵図どおり下部の階段を検出した。

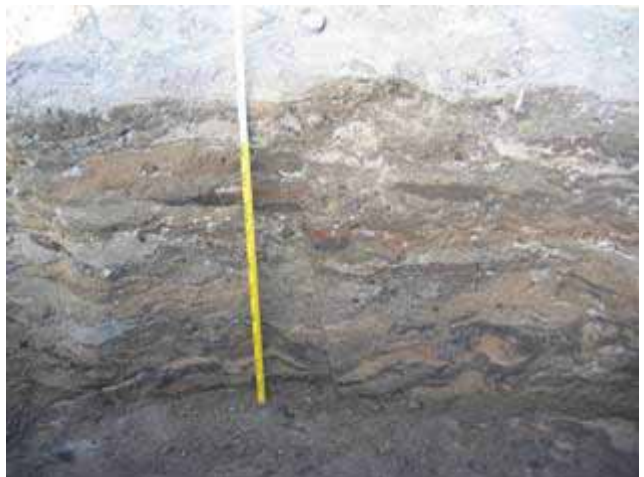
写真10 スベリ検出状況

天守台の東面において、盛土に段差が生じ、東側が約 14 cm 沈下しているスベリと呼ばれる状況を検出した。天守台石垣の東面は大きいハラミが見られ、危険性が指摘されていたが、今回の発見により内部の盛土においても同様に危険性が指摘できる。ハラミ部分まで発掘調査をしないと断言できないが、スベリとハラミには因果関係があると考えられる。

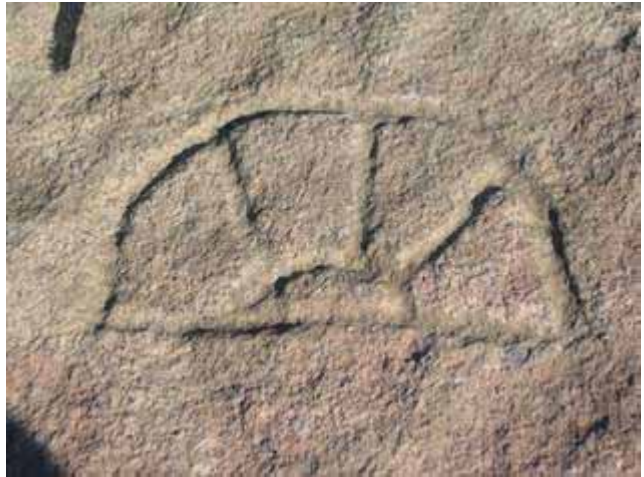
写真11 刻印検出状況

南西隅の石材において生駒家の家紋を刻印したものを確認した。高松城の石垣において見つかったのは初めてである。

家紋を簡略化している
