# 第2回 高松城跡天守台見学会

～ 穴蔵入口を見よう ～

## 1. 調査概要

調査地 史跡高松城跡天守台及び本丸の一部  
 調査期間 平成18年11月1日～19年3月30日  
 調査面積 約778㎡  
 調査主体 高松市教育委員会

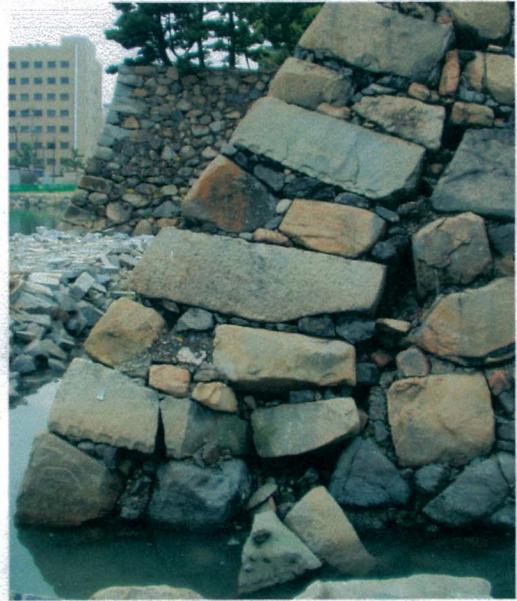
天守台石垣破損状況

高松城は築城から420年が経過しており、石材の劣化や度重なる地震により石垣の各所でハラミ・ズレ・ヌケといった現象が起こっています。特に、天守台の石垣が最も危険であるため、平成19年度から解体修理を行う予定です。解体修理に際しては、天守の遺構にも影響が及ぶことから、玉藻廟の解体及び発掘調査を行うことになりました。

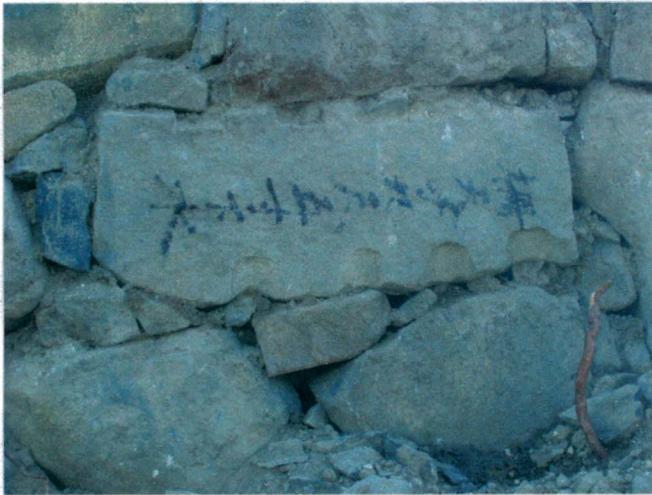
墨書「柵天守九尺五寸下水」

穴蔵入口の北側下部の石垣石材の2箇所で見つかりました。左側の石材には縦書きを横にした状態で「柵天守九尺五寸下水」と書かれています。右側の石材は縦書きで「平元」の可能性があります。書かれた時代や意味については現在調査中です。

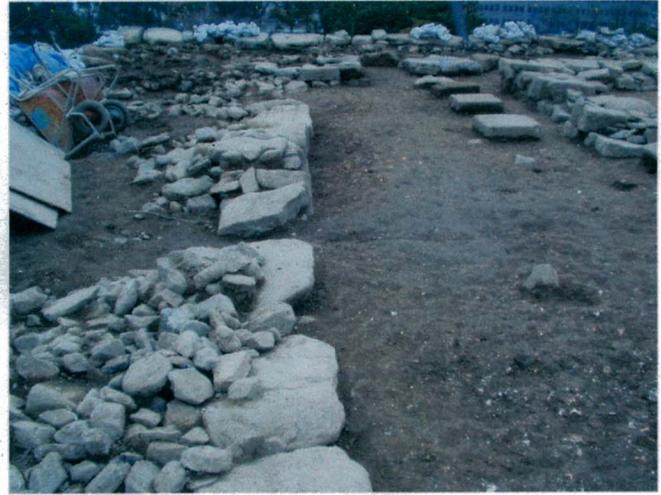
穴蔵 (東西約 14m, 南北約 12.5m)

天守の1階（地下室）の上面が見つかりました。その規模は、東西約14m×南北約12.5mで、深さは入口部分と同じ約2.5mと推定されます。江戸時代の文献『小神野筆帖』によると、東西6間（11.82m）×南北5間（9.85m）の規模とされており、文献より一回り大きい状態で検出されましたが、穴蔵の底まで掘らなければ、文献が正しいかどうかは判断できません。

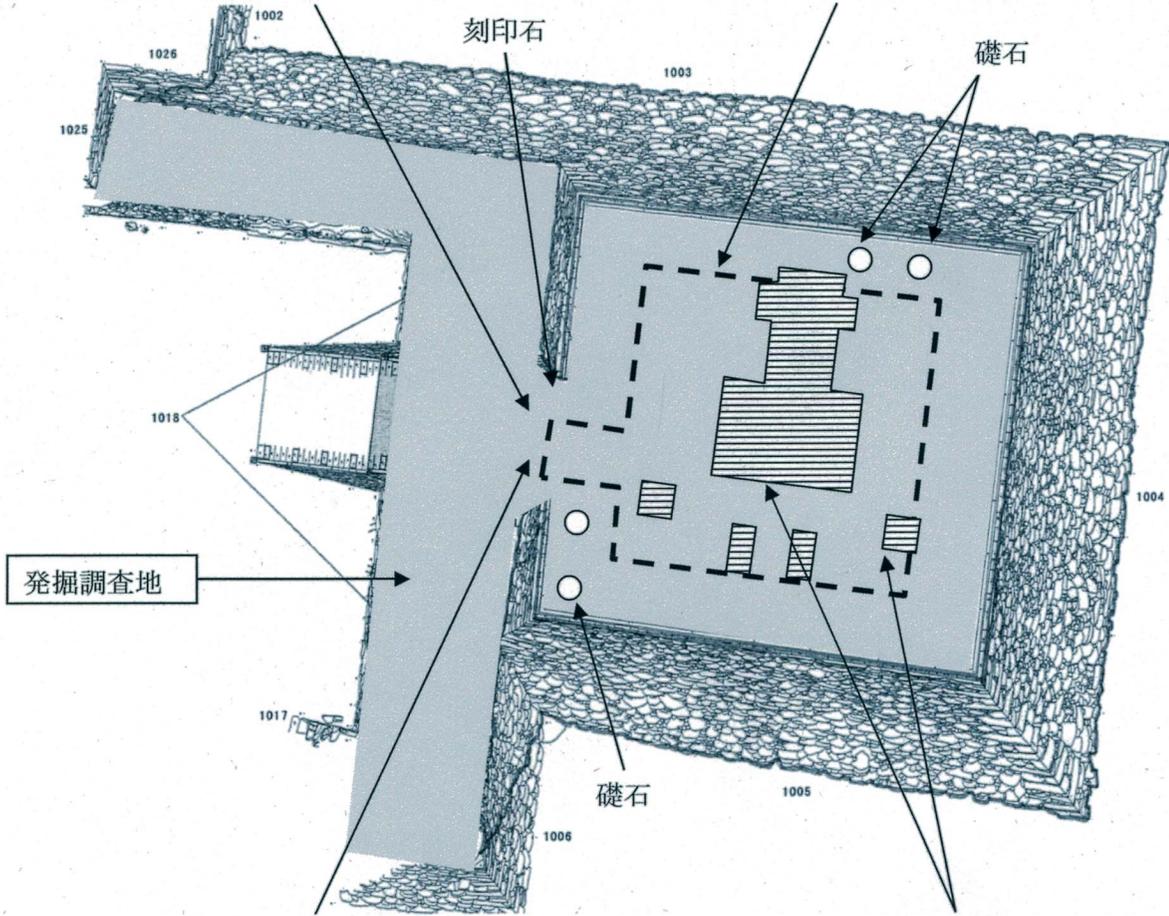
穴蔵入口 (幅約 3m, 深さ約 2.5m)

幅約3m、高さ約2.5mの入口が見つかりました。明治35年の玉藻廟建設に伴い石で塞がれたと考えられます。入口の前面では階段も見つかりました。

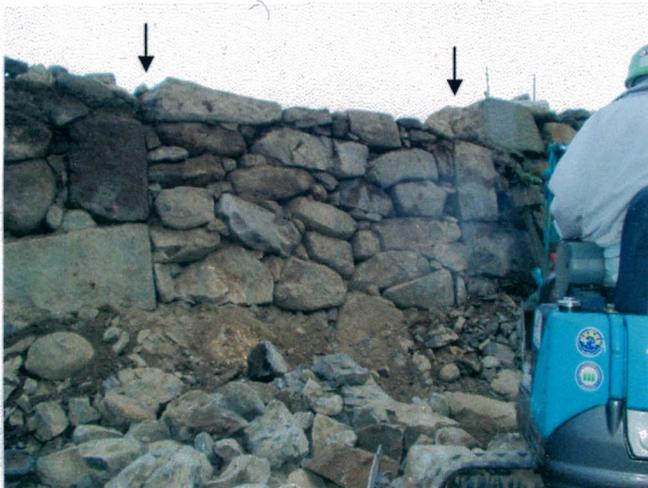
玉藻廟基礎

玉藻廟の基礎は予想外に深く、穴蔵の床面付近から立ち上げていたことが分かりました。このため、明治17年の天守解体から明治35年の玉藻廟建築までは穴蔵が開いた状態だった可能性が考えられます。
