# 第3回 高松城跡天守台見学会

～ 穴蔵の中を見よう ～

平成 19 年 3 月 4 日

高松市・高松市教育委員会

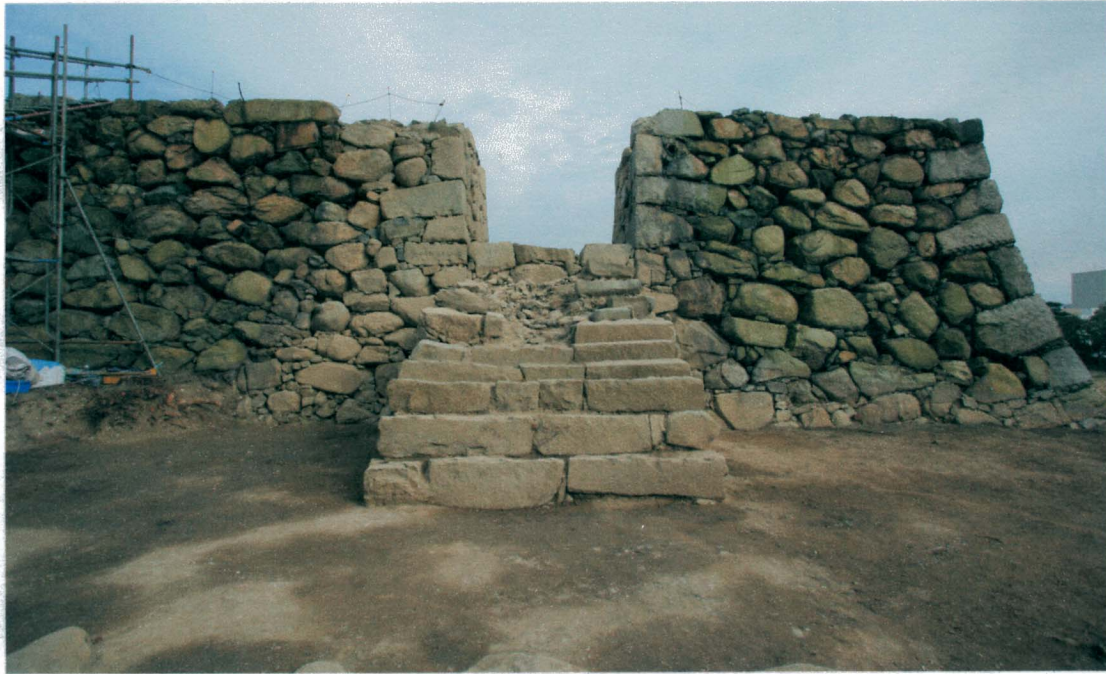
写真1 穴蔵入口(西から)

明治 35 年に玉藻廟建築時に取り付けられた階段を撤去したところ、内部から天守 1 階にあたる穴蔵へ入るための階段が検出されました。階段の先には、穴蔵の入口が検出されましたが、穴蔵入口も玉藻廟建築時に石で塞がれていました。入口は幅約 2.8m、高さ約 2.7m、奥行き約 3.7m です。穴蔵入口の袖石垣には刻印石や明治期に書かれたと推定される墨書が検出されました。

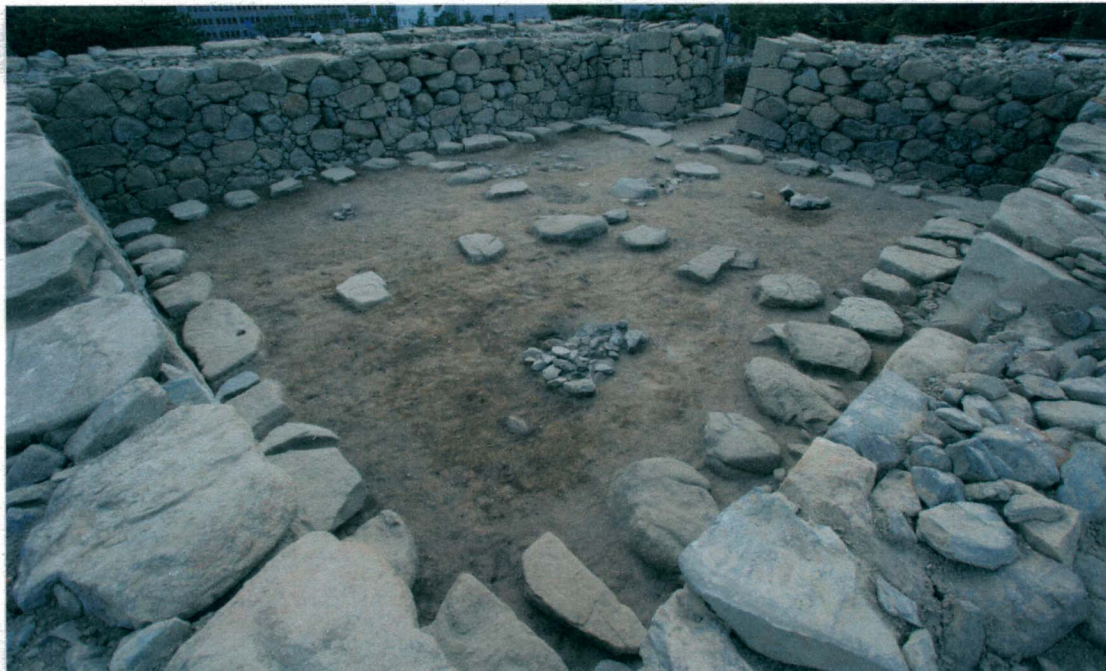
写真2 穴蔵内部礎石検出状況(北東から)

天守台のほぼ中央において天守 1 階にあたる穴蔵を検出しました。穴蔵は石垣で構築されており、規模は東西約 14m、南北約 12.5m、深さ約 2.7m です。床面では礎石を 58 個検出しました。うち、穴蔵入口の 6 個を除く 52 個の礎石は「田」の字形に並んだ状態で検出しました。なお、中央の礎石はやや位置がずれていますが、

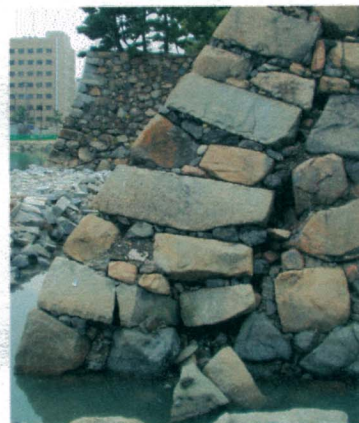
写真3 天守台石垣破損状況

高松城跡は築城から約 420 年が経過しており、石材の劣化や度重なる地震により石垣の各所でハラミ・ズレ・ヌケといった現象が見られます。石垣が危険な状態であることから、平成 16 年度に高松城跡の全石垣について調査を行いました。この調査により、天守台石垣が最も危険であることを確認しており、平成 19 年度から石垣の解体修理を行う予定です。平成 18 年度はその準備作業として、作業ヤード及び解体石材仮置き場として使用するため内堀の埋め立て、玉藻廟の解体・記録保存、天守台上部の発掘調査を実施しています。

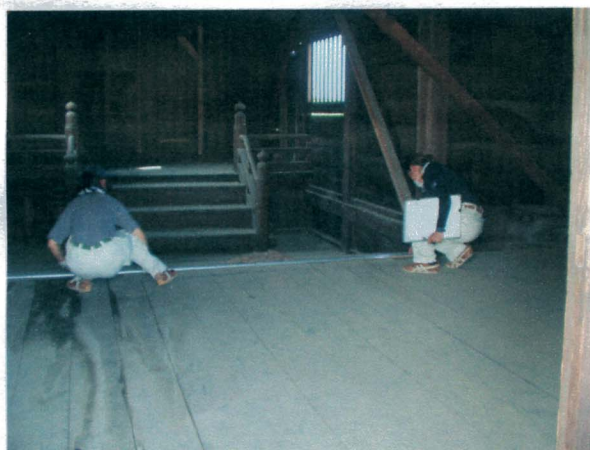
写真5 玉藻廟記録保存

天守台上部には玉藻廟が所在していました。明治 34・35 年に建築された松平頼重を祀る権現造りの社殿でした。昭和 19 年に御神体を屋島神社に遷座しており、60 年余り使用されていない建物でした。明治期の建物であり、貴重な文化財ですが、高松城本来の建物でないことから、記録保存を行い、解体撤去しました。なお、一部の部材は保管するとともに、再利用できるものについては公園内で再利用しています。

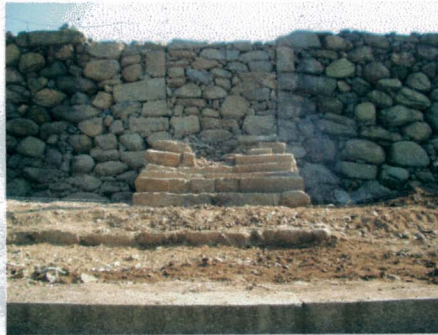
写真8 階段及び穴蔵入口検出状況

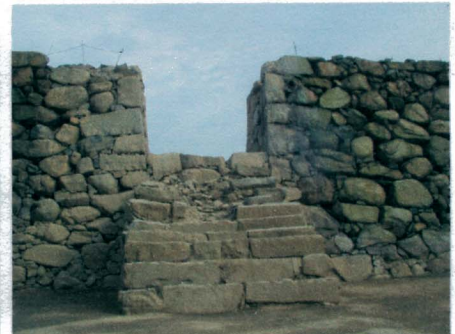
写真9 穴蔵入口完掘状況

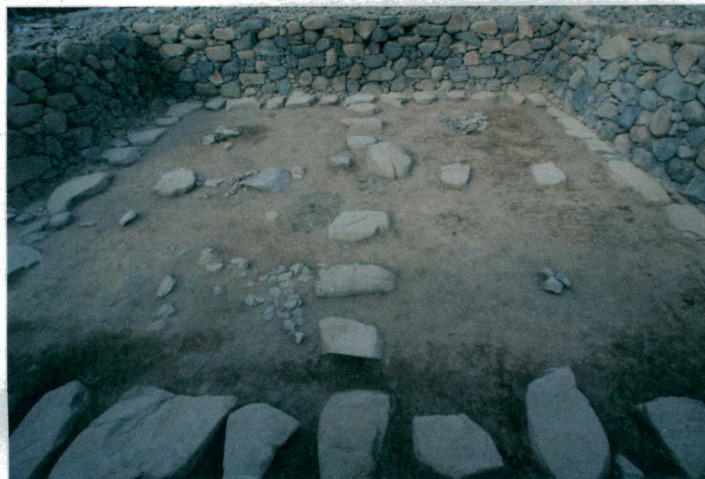
写真11 穴蔵内礎石検出状況

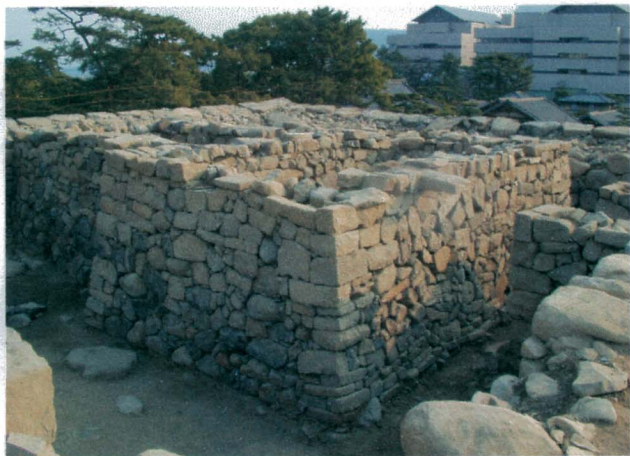
写真10 玉藻廟基礎検出状況

また、穴蔵内部には玉藻廟の基礎が床面から構築されており、明治17年の天守解体から明治34年の玉藻廟建築開始までの間、穴蔵内部が空洞だったと考えられます。このため、穴蔵内部からは三つ葉葵の家紋瓦をはじめ、多量の瓦・陶磁器類が出土していますが、天守に伴うものとは断定できません。

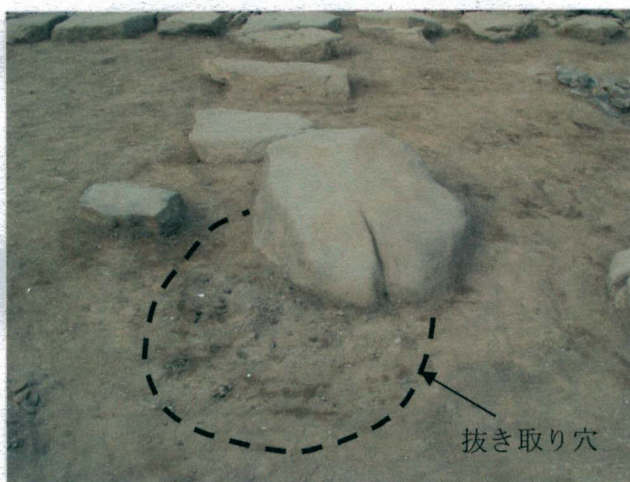
写真12 中央礎石検出状況

他の礎石に比べ上面の高さが高く、水平になっておらず、天守解体時に移動されたと考えられます。
