高松市

街路樹管理計画

令和7年12月

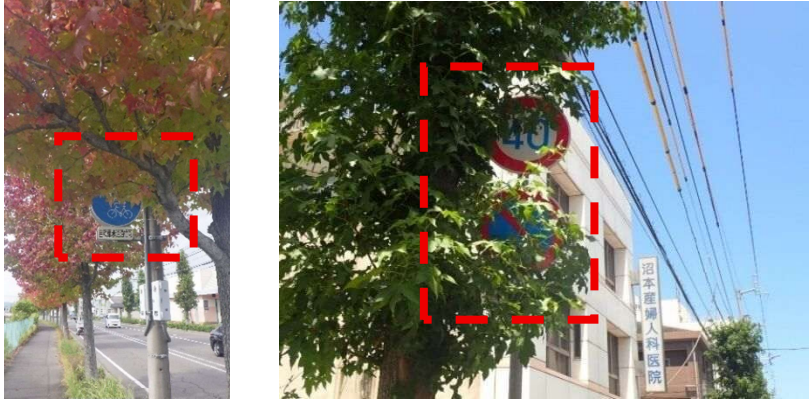
視認支障	<p>■道路標識等の視認性低下の原因となっている街路樹</p>

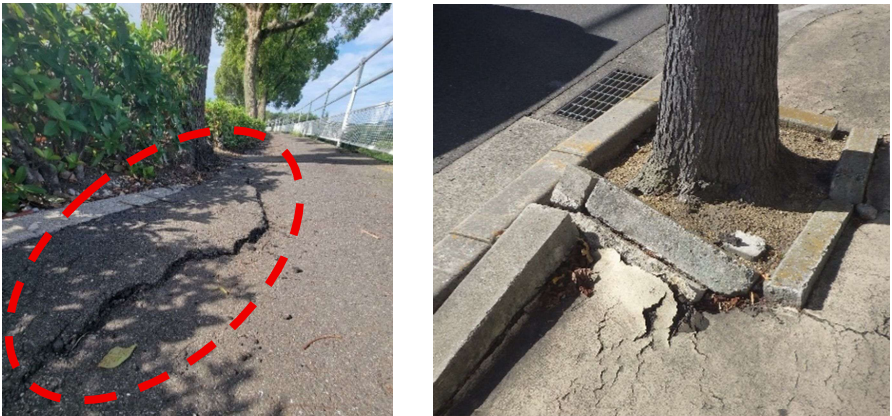
根上り	<p>■根上りにより、歩道に亀裂や段差が発生し、通行支障の原因となっている街路樹</p>

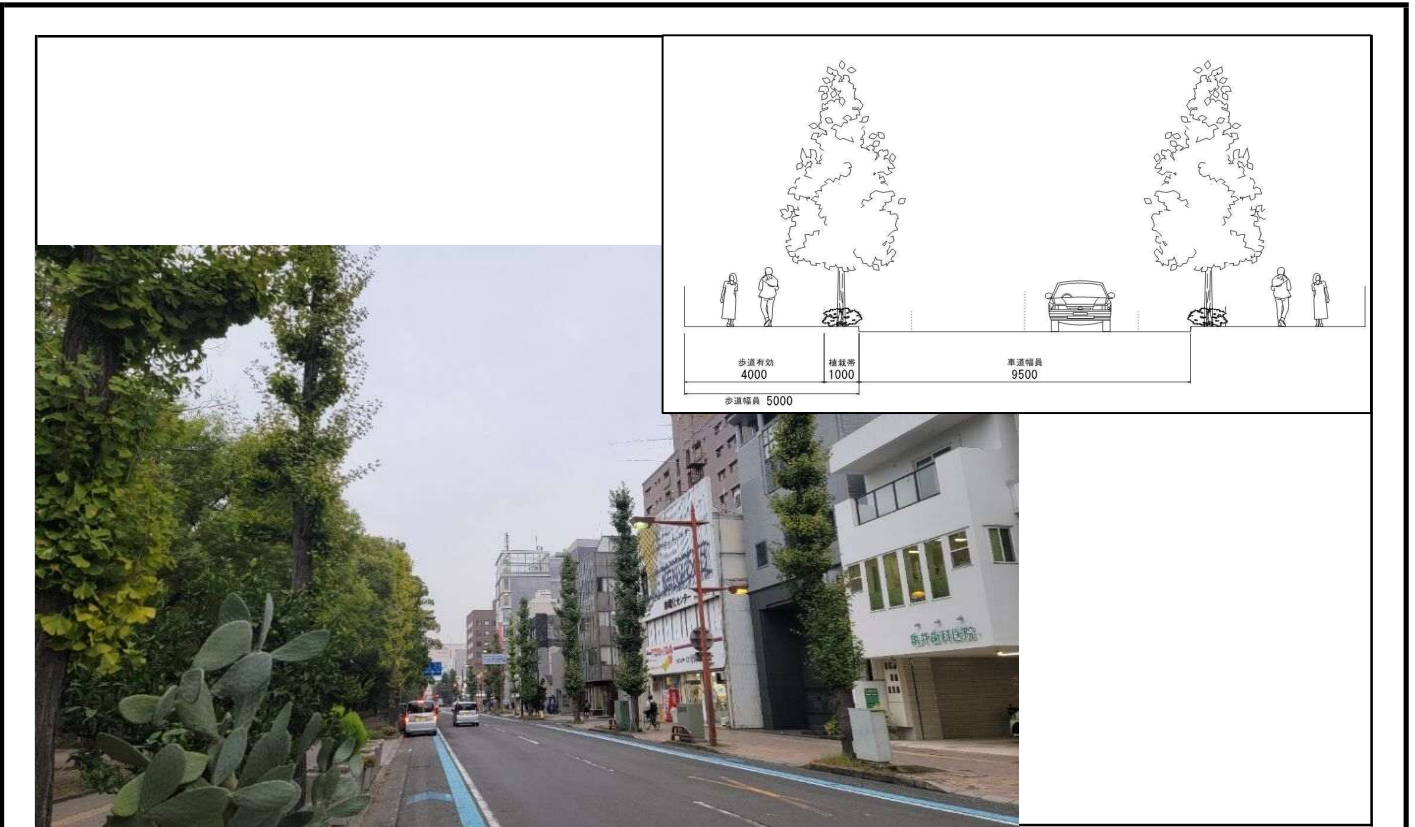
標準横断面図

問題点	内容	<input type="checkbox"/> ①歩道幅員不足	<input checked="" type="checkbox"/> ②建築限界不足	<input type="checkbox"/> ③大木化、老木化による倒木の可能性
		<input checked="" type="checkbox"/> ④信号機や交通安全施設への影響	<input checked="" type="checkbox"/> ⑤根上がりによる通行障害	
		<input checked="" type="checkbox"/> ⑥強剪定による景観上の問題	<input checked="" type="checkbox"/> ⑦植栽間隔 (10m,5m)	<input checked="" type="checkbox"/> ⑧その他 (株有り、枯損、胴吹き、樹皮はがれ)

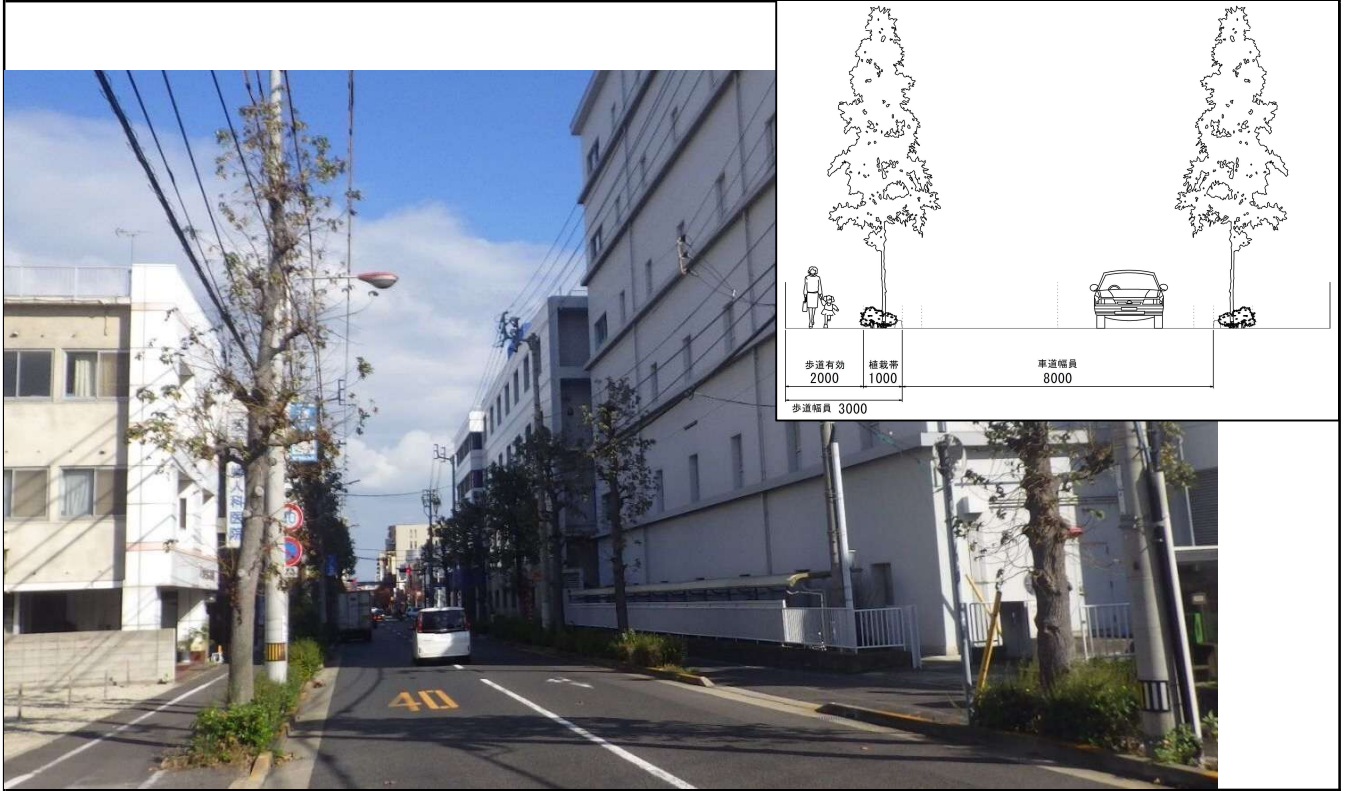
標準横断面図

問題点	内容	■①歩道幅員不足(一部)	■②建築限界不足	□③大木化、老木化による倒木の可能性
		■④信号機や交通安全施設への影響	■⑤根上がりによる通行障害	
		■⑥強剪定による景観上の問題	■⑦植栽間隔(10m,5m)	■⑧その他(株有り、枯損、一部枯損、ひこばえ、胴吹き、病害虫、樹皮はがれ)
