## 6.9 景観

### 6.9.1 現況調査

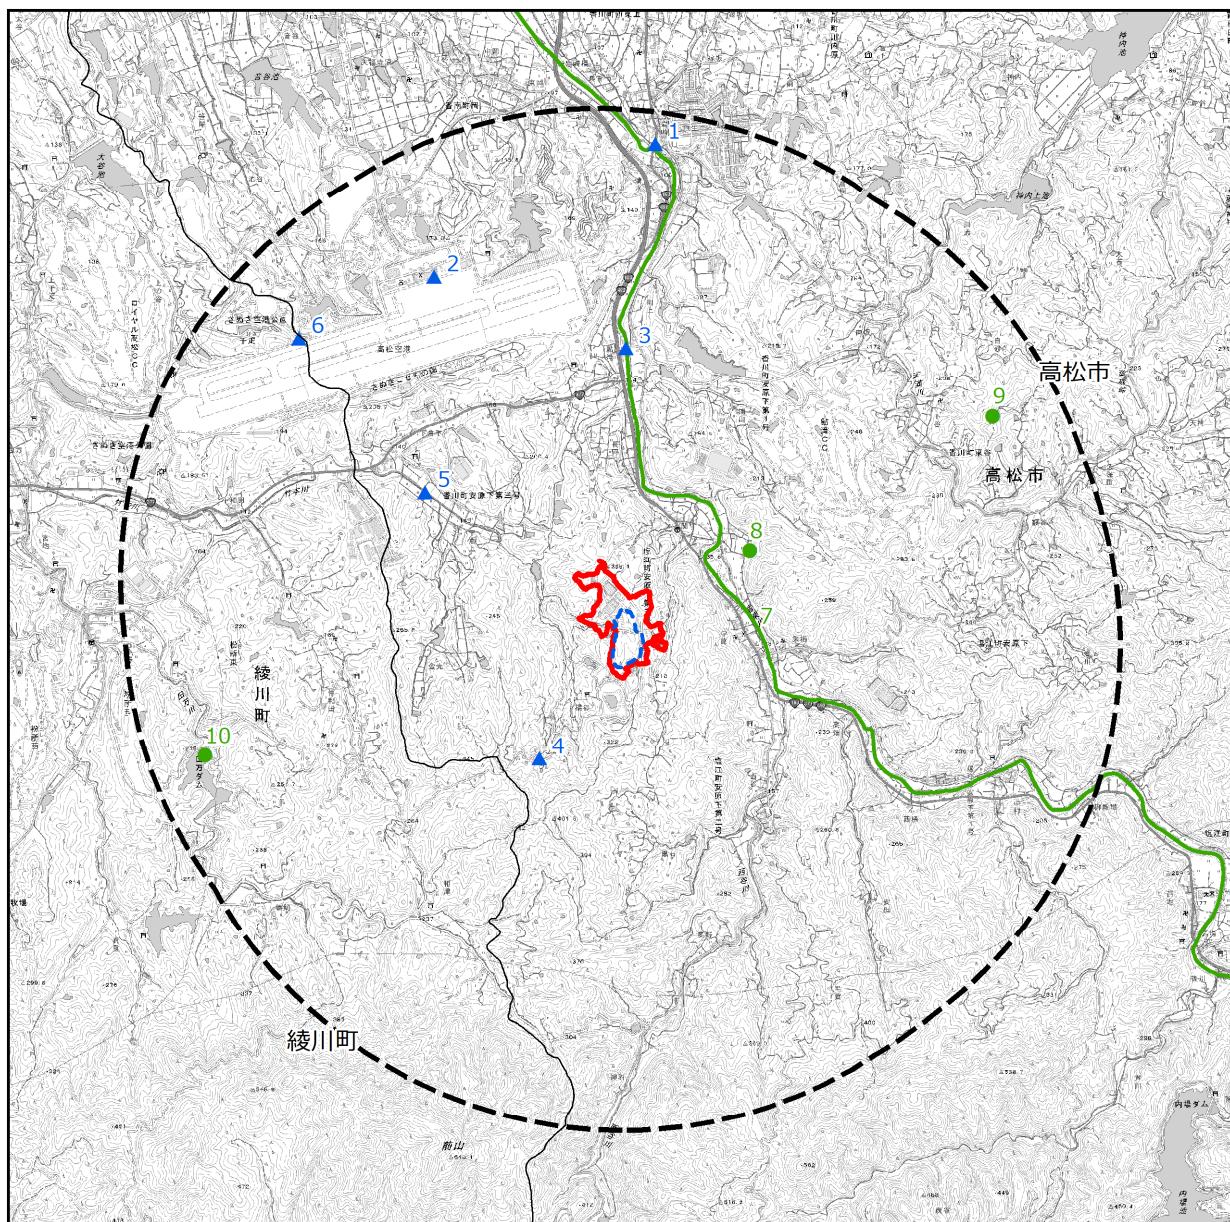
図 6.9.1-1 主要な眺望点・景観資源の調査地点

調査地域は、対象事業実施区域及びその周囲とし、調査地点を表 6.9.1-3 及びに図 6.9.1-1 示す。

調査地点は、景観の特性を踏まえて調査地域における主要な眺望点及び景観資源並びに主要な眺望景観に係る環境影響を予測し、評価するために必要な情報を適切かつ効果的に把握できる地点とした。

項目	調査地点		調査地点の考え方
主要な眺望点 主要な眺望景観の状況	1	岩崎橋北詰交差点	対象全体の形態がとらえやすく、対象が景観の主体となる領域である対象事業実施区域から 3km の範囲を基本とし、既存資料の収集・整理により選定。
	2	高松空港展望台	
	3	鮎滝橋	
	4	塩江町橋谷付近	
	5	香川町下倉付近	
	6	さぬき空港公園（展望広場）	
景観資源の状況	7	香東川	
	8	最明寺	
	9	祇園山	
	10	田万ダム
