改修工事の進捗状況について (平成30年7月～平成30年10月)

西部クリーンセンターにおける基幹的設備改良工事の進捗状況をお知らせします。

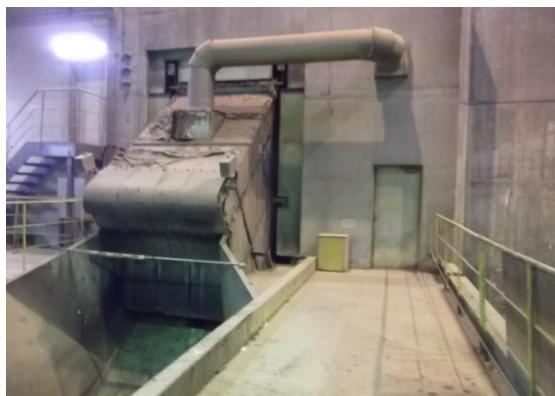
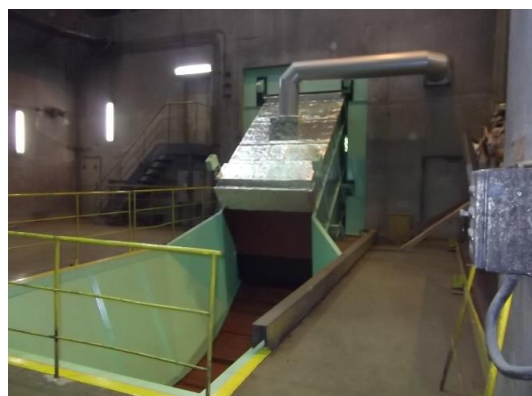
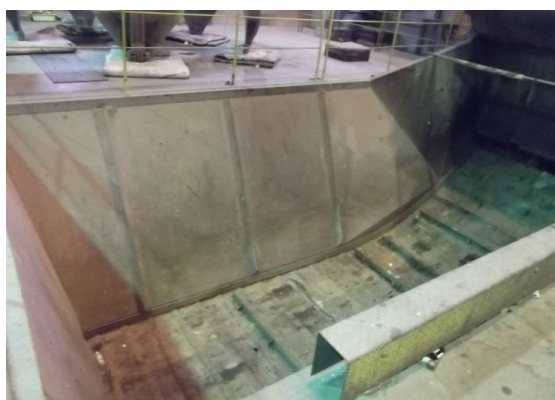
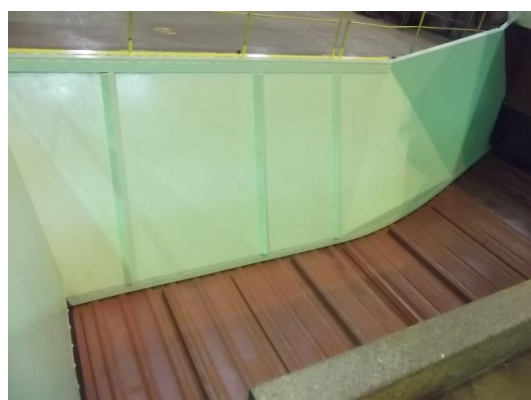
【受入供給コンベヤ】

軸、軸受け、外装等の部品を更新し、機能回復しました。

更新前

更新後

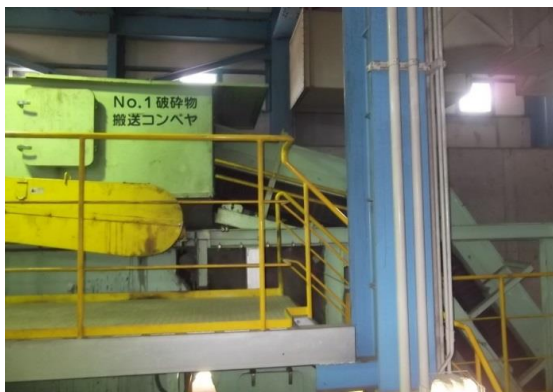
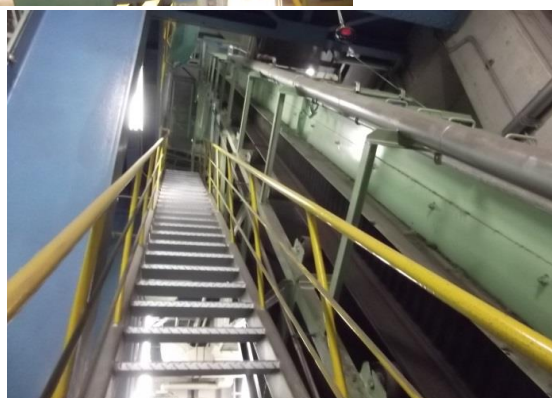
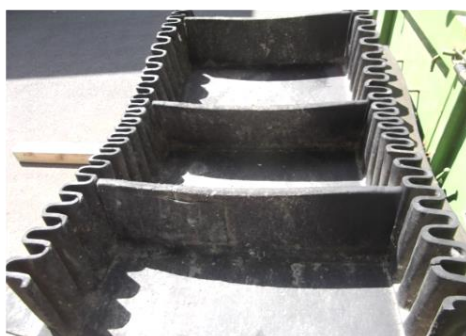
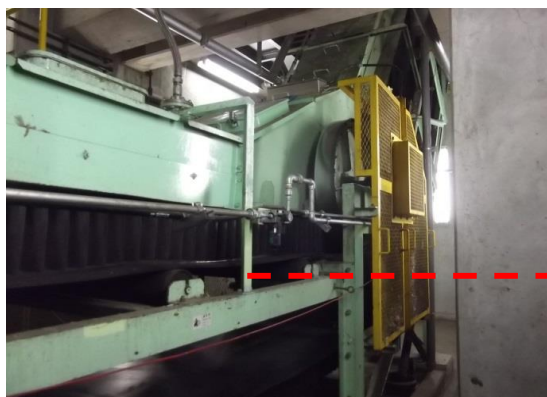
【No.1破砕物搬送コンベヤ】

コンベヤベルト、軸受け、外装等の部品を更新し、機能回復しました。

(更新前)

砕かれたごみを運ぶベルトには、部屋のようなものがあり、長さは約80mあります。水平方向で27m、垂直方向で25m先の次のコンベヤまで運んでいます。

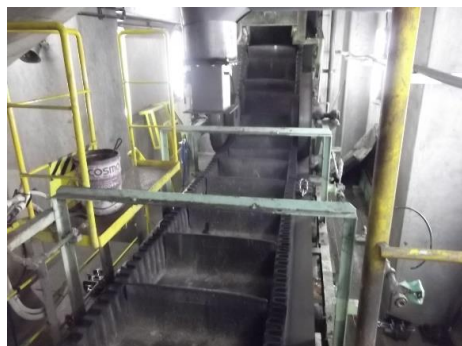
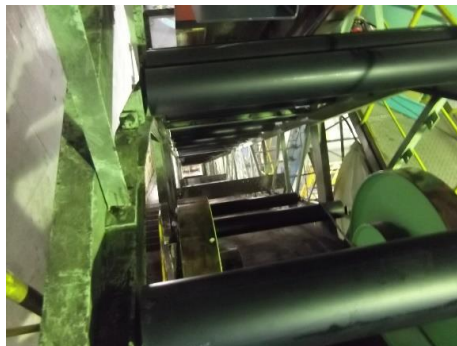
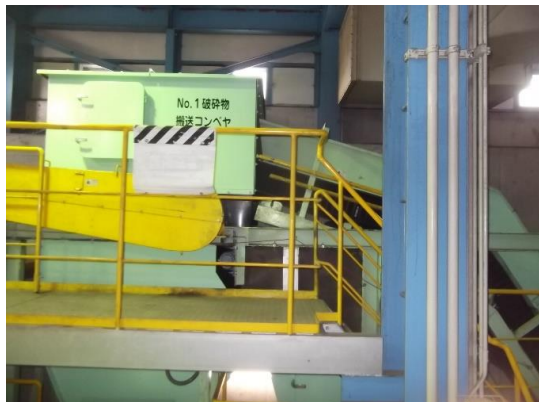
カバーを外して、地下
よりベルトを引き抜い
て...

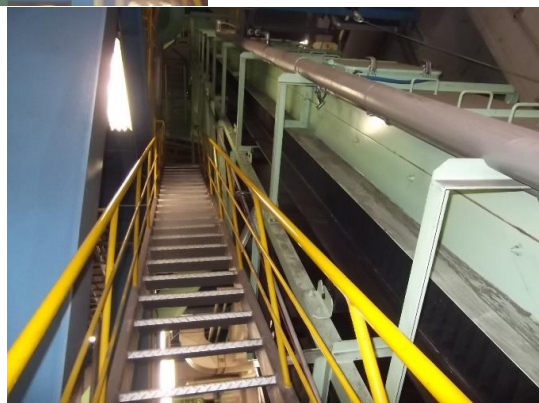
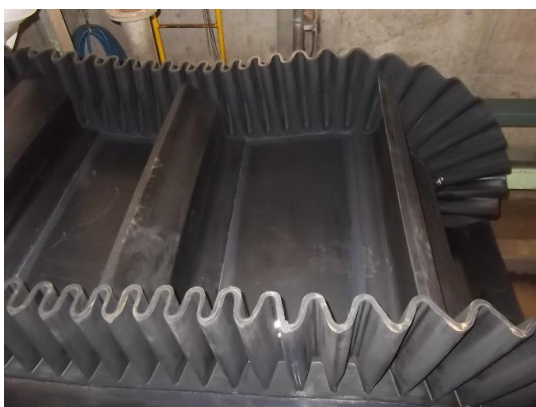
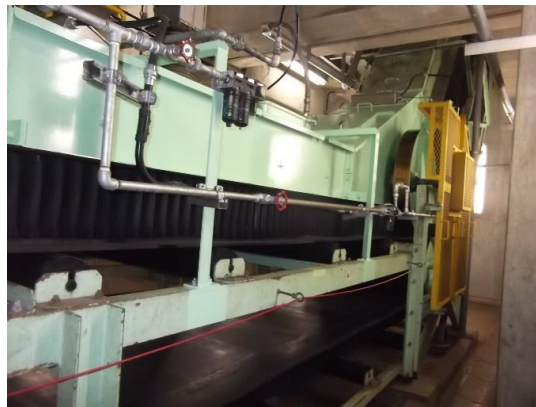
(更新後)

完成!
