★特集★ 高松城を発掘する！その3

～ 高松城跡天守台発掘調査速報 ～

むかしの高松 第21号 2008.3.31

編集発行/高松市教育委員会

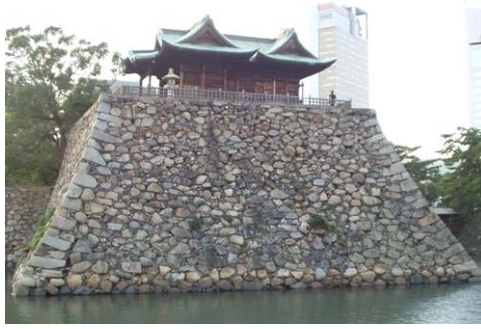
その後、明治34・35年(1901・1902)に松平頼重を祀るために、玉藻廟と呼ばれる権現造りの社殿が建築されました。しかし、第2次世界大戦の空襲を避けるため、昭和19年(1944)に屋島神社へ御神体が遷座されてから、使用されていない建物となりました。築100年余り経過した建物で、貴重な建造物でありましたが、傷みが著しく石垣解体修理に際して解体を行うことになりました。手作業で解体を行いながら、計測や材質等の調査を行いました。

天守台上部に所在した玉藻廟
南向きの権現造りの社殿

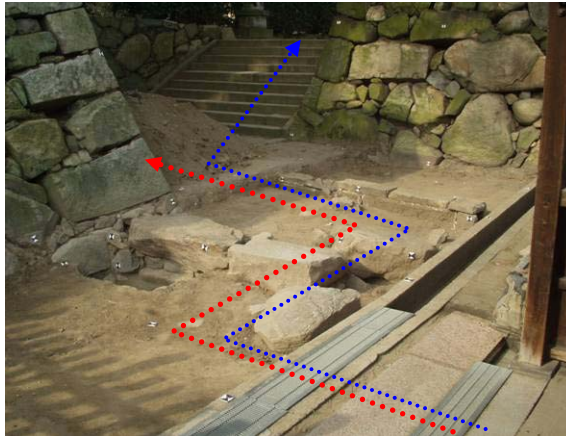
本丸虎口部分の発掘調査
青が現在のルート、赤が江戸時代のルート

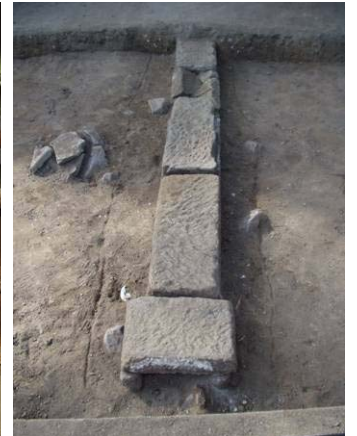
城郭用語では入口のことを虎口と呼びます。虎口では、敵の侵入を防ぐため、直進できないように石垣を屈曲させることが一般的です。現在は、本丸西端付近まで大きく迂回し、侵入する構造となっています。城の構造としておかしくありませんが、『高松御城全図』によると、二ノ丸から橋を渡ってわずかに西へ折れ曲がるだけで、中川櫓と呼ばれる櫓の西端を通して本丸中央部へ侵入していたように描かれています。なお、中川櫓は、本丸に入る門とその東側に付属する多聞櫓の総称と考えられます。発掘調査では、門の中央部分において豊島産凝灰岩の切石を使用した排水溝が検出されました。

検出された排水溝

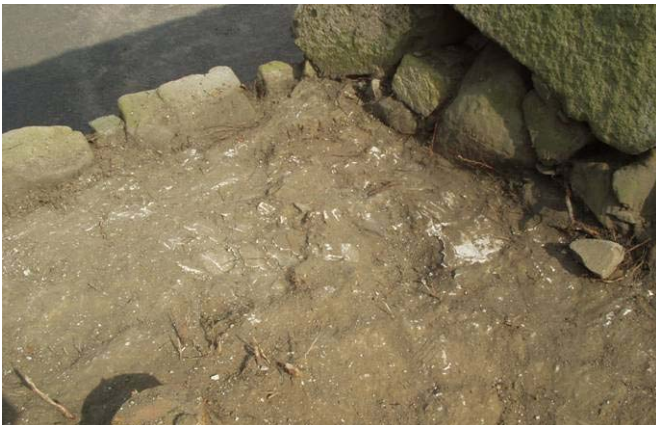
天守台の前面付近では、多量の瓦と漆喰が出土しました。なかでも天守台北西隅部分では漆喰が折り重なるように出土しており、天守に使用された漆喰と考えられます。また、天守台南西隅では、鬼瓦の一部が出土しました。

漆喰出土状況

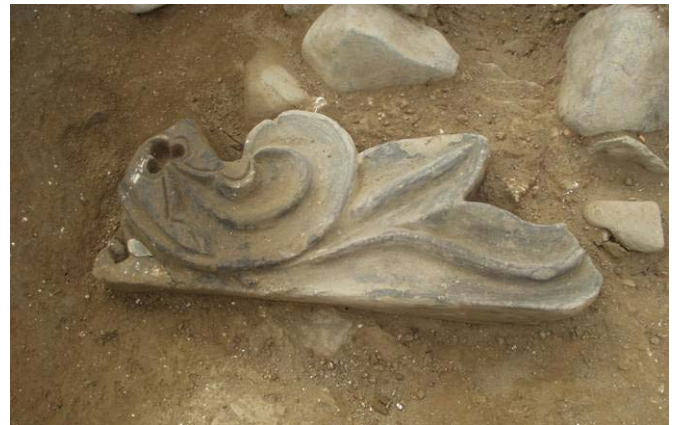
鬼瓦出土状況

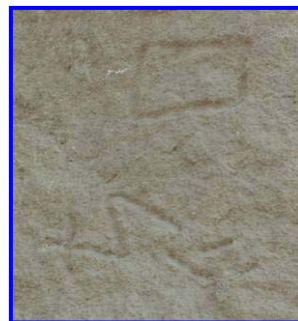
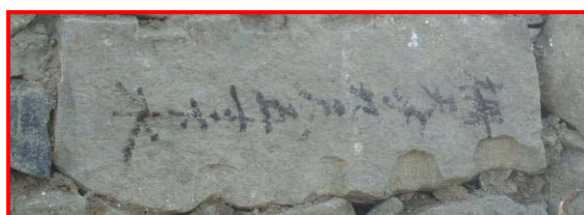
天守台西側には、玉藻廟へ参拝するための石段が設けられていました。その石段を撤去したところ、天守地下1階部分の入口と、入口へ上がるための階段が検出されました。階段は上部が壊されており、正確な規模は不明ですが、入口は幅約 2.8m、高さ約 2.7m、奥行き約 4.3m です。入口の石垣には刻印石や墨書も発見されました。このうち墨書は玉藻廟建築時のものと考えられますが、刻印石は江戸時代のものと考えられ、長方形や分銅形、⊗、上、ち、り等が発見されました。

刻印と墨書

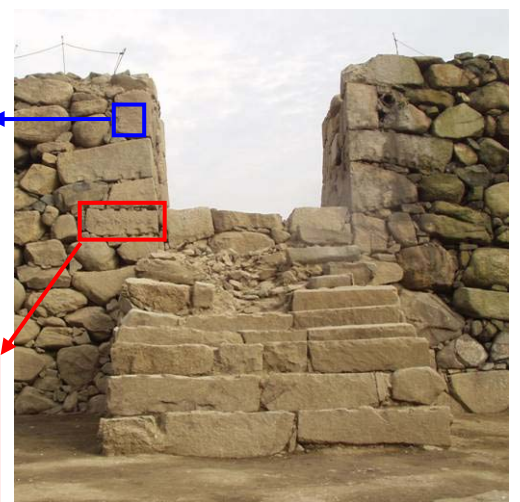
穴蔵入口と階段検出状況

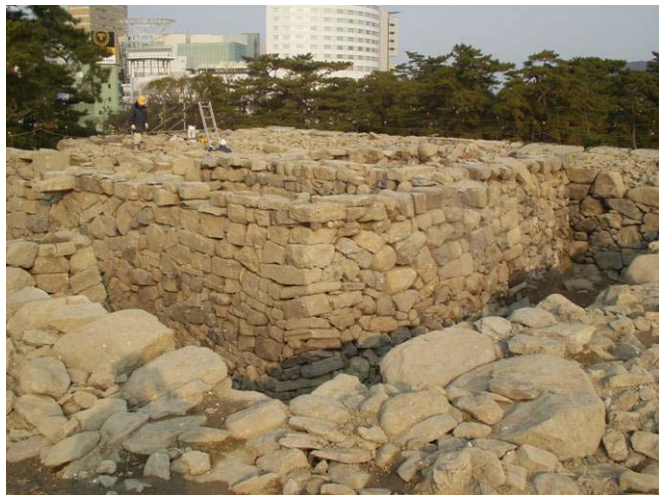
文献等から天守には地下 1 階があることは判明していました。地下 1 階は石垣で構築された部屋と考えており、発掘調査を進めて行くと予想通り石垣が検出されました。しかし、石垣で構築された部屋の内部にさらに石垣が見つかり、まるで石垣でできた迷路のようでした。実は、内部の石垣は明治 34 年に建築された玉藻廟の基礎で、地下 1 階を埋め立てた上に建築を開始したのではなく、地下 1 階の床面から石垣で基礎を造りながら埋め立てていたことが分かりました。埋め立てた土の中からは、家紋瓦をはじめ多くの遺物が出土しましたが、天守解体時に埋め戻されていないことから、天守に使用された遺物の可能性は低いと考えられます。

玉藻廟基礎検出状況

やや小振りの石材を用いて積み上げられている

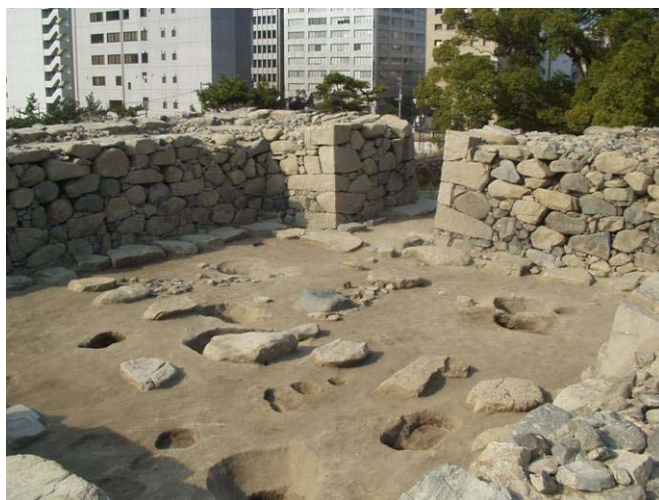
玉藻廟の基礎を撤去すると、地下 1 階の全貌が明らかとなりました。その規模は、上端で東西約 14m、南北約 12.6m、下端で東西約 13.6m、南北約 12.2m、深さ約 2.7m です。床面では礎石が 58 個発見され、入口の 6 個を除く 52 個の礎石は「田」の字状に並んだ状態でした。なお、中央の礎石はすこしズレた状態で、隣に抜き取り穴があることから、天守解体時に移動されたと考えられます。

天守地下 1 階検出状況

礎石が田の字に並んで検出された

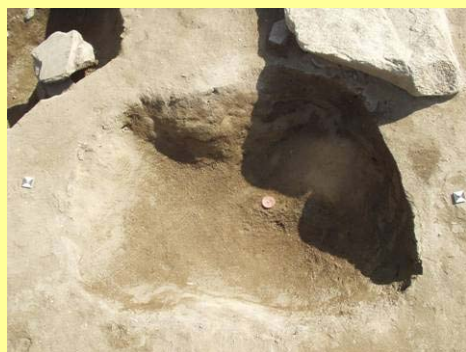
ほぼ完全な形で残っていた天守地下 1 階の礎石ですが、中央の石だけ動かされていました。中央の礎石は他の礎石よりも大きいので、動かすことも大変だったと思うのに、なぜこの石だけを動かしたのでしょうか？明治 17 年の天守解体時に中心の柱の下に埋蔵金や宝物があるかもしれないと思って掘り返したのではないのでしょうか？今となっては、埋蔵金があったのか無かったのか分かりません。

なお、埋蔵金ではありませんが、礎石抜き取り痕のすぐ隣には、玉藻廟を造る際の地鎮と考えられる遺構（左側写真）が見つかりました。穴を掘って備前焼の小壺を埋納していました。

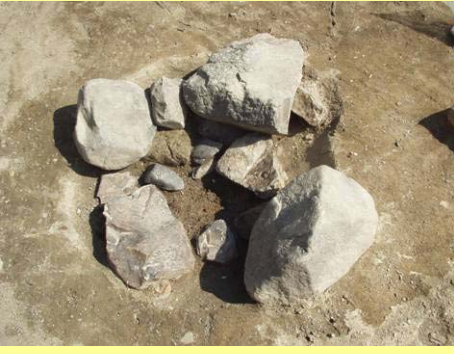
発掘調査では思いもよらないものが見つかります。天守地下1階の床面で大きい石が密集した状態で見つかりました。石の周辺では赤く焼けた土や炭が出土しました。どうやら少し地面を掘って、その周りに石を並べて、カマドを作っていたようです。江戸時代の遺構の上から掘り込まれており、天守が解体された後に作られたものと考えられます。天守解体または玉藻廟建築に従事した作業員がここで煮炊きをしたり、暖をとった可能性が考えられます。休憩時間などにはこのカマドを囲んでいるんな話題で盛り上がったことでしょうか。明治時代の作業員？のちょっとした日常を垣間見ることができました。

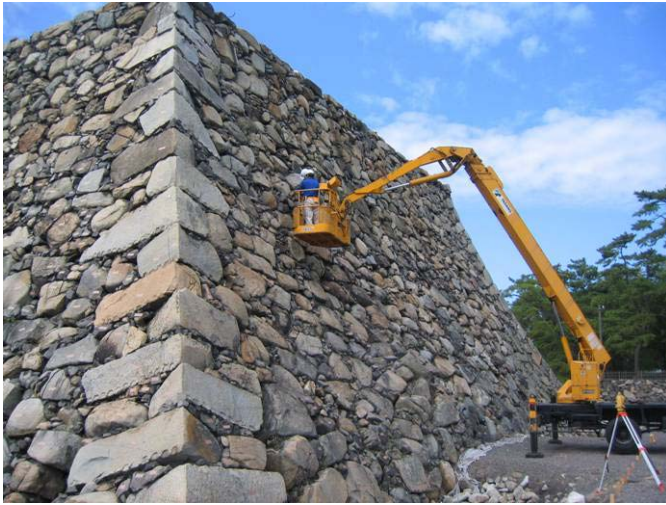
石垣のハラミやズレを直すため、平成 19 年度に石垣の解体を行ないました。まず、解体前には石垣の測量を行い、記録を取り、元の位置が分かるように石材 1 個 1 個に番号をつけ、50 cmメッシュで墨打を行っています。石垣の解体時には、石材の材質・積み方・刻印や墨書などの各種痕跡を記録し、石垣の裏込めの栗石や内部の盛土についても、いつどのようにして石垣が作られたのかという歴史的な調査と、石にかかる荷重や内部盛土の強度がどのくらいあるのかといった工学的な調査を行いました。調査の結果、内部の盛土がズレた状態を検出しており、盛土の強度不足などが確認されました。

石垣番付・墨打状況

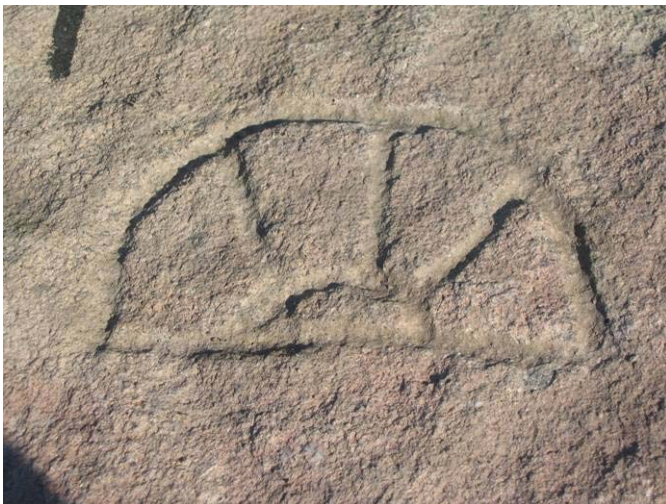
生駒家の家紋を刻印した石材

高松城跡の石垣では初めて発見された
