高松城跡石垣修理工事見学・体験会 資料

平成の石垣普請

～文化遺産を未来へ繋ぐ石工の技～

平成 26 年 2 月 15 日 (土)
高松市創造都市推進局文化財課

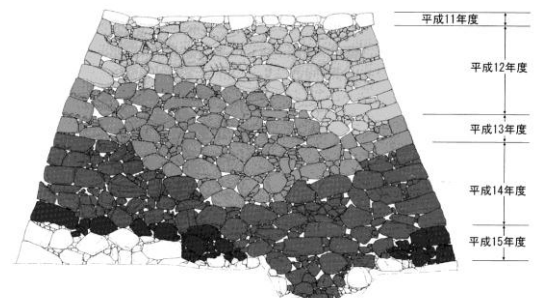
地久櫓台石垣 解体の進捗状況

史跡高松城跡では平成元年から石垣の危険度の調査を行っており、平成 8 年には史跡高松城跡保存整備基本計画の中で石垣の危険度を等級分けし、順次修理を行っています。地久櫓台は破損の程度が大きく、また鉄道軌道に隣接していることから、優先的に解体修理を行うこととし、平成 11～15 年度にかけて石垣解体を行いました。

解体当時は鉄道軌道の立体交差事業が計画され、軌道の位置が現状から変更される予定であったことから、積直し修理は軌道の移動後に行う計画でしたが、平成 23 年度に事業の中止が正式に決定されたため、平成 24 年度に積直し工事を開始しています。
