むかしの高松

高松城天守台を修理する

石垣解体修理工事と工法選択

1 天守台石垣修理工事について

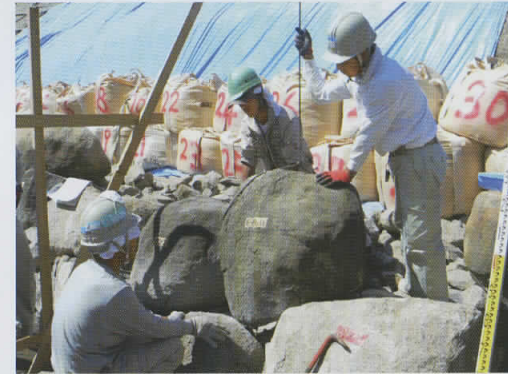
クレーンを用いて石材を据える石工

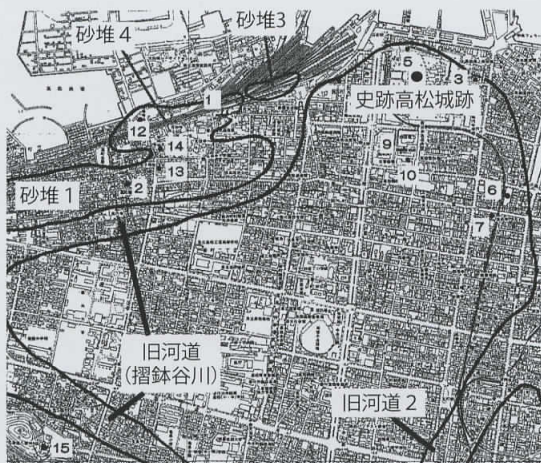
高松城は瀬戸内海に面した砂州の先端に築城されています。そのため、砂地の上に築城されており、天守台石垣も砂層を基盤に積上げられています。天守台直下は自重により安定していますが、周辺地盤の安定性の数値は低いものでした。こうした安定性の差は、地震時などに石垣根石が前方へ動いてしまう要因になってしまいます。

以上の結果から、天守台石垣の周辺地盤の安定性が低い点が、石垣破損の原因の一つであったと考えられます。

高松城築城当時の地形復元(松本2009を一部改変)

石垣周辺地盤の補強のため、「杵工」という工法(※地盤に深く松杭を打ち込み、杭どうしをつないで枠を作り、枠の中に石材を充填して地盤を一体化させる工法)を採用し、石垣の根石前面に施工しました。杵工は姫路城や、高松城とは時代が異なりますが大阪府の狭山池等で確認できる伝統的な法面の保護工法です。
