# 第5回 高松城跡天守台見学会

～ 修理中の石垣を見よう ～

平成22年12月11日  
高松市・高松市教育委員会

## 1 天守台石垣解体修理について

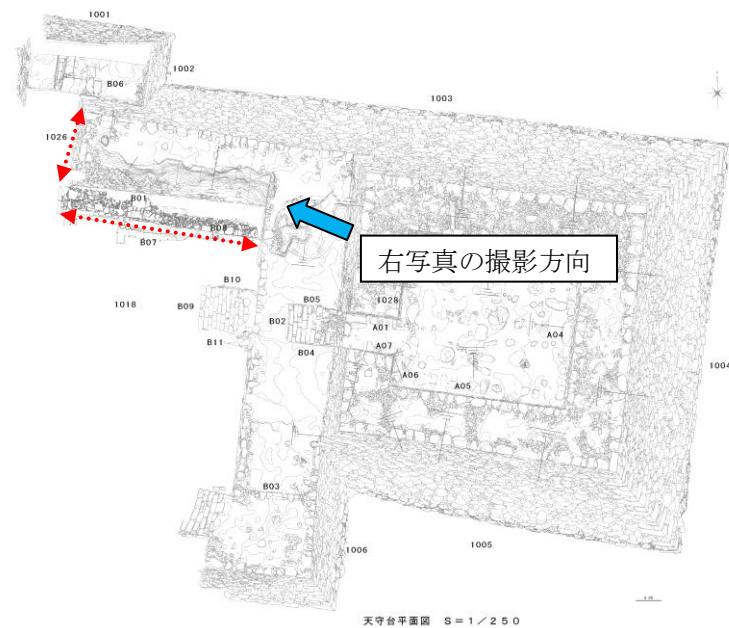
図2 石垣検出位置図

平成 22 年度の発掘調査で、下図に示した範囲において地中に埋没していた石垣を確認した。古絵図の表現を参照すると、今回検出した石垣が中川櫓と呼ばれる櫓の南側（本丸内側）の石垣である可能性が極めて高い。石垣は後世に大部分が崩された状態であったが、石垣に隣接して立方体に加工された礎石を検出している。「旧高松御城全図」「讃岐国高松城図」等の表現を見ると、中川櫓の西側には中櫓という櫓が存在し、櫓間に門が設けられていたことが判っている。こうした資料から、検出した礎石は櫓間に設置された門の礎石である可能性が考えられる。今回の発掘調査で、高松城の建造物配置がより明確になったといえる。

なお、過去の発掘調査でも、天守台の地階で明治 35 年に建設された玉藻廟の基礎などが確認されており、廃城以後に天守台付近で大規模な改変がなされたことは明らかである。今回発見した石垣が崩れ埋没した要因も、この時期の改変による可能性が高いと考えられる。
