# 第6回 高松城跡天守台見学会

～ 天守台石垣積直し完了 ～

平成24年1月21日  
高松市・高松市教育委員会

## 1 天守台石垣解体修理について

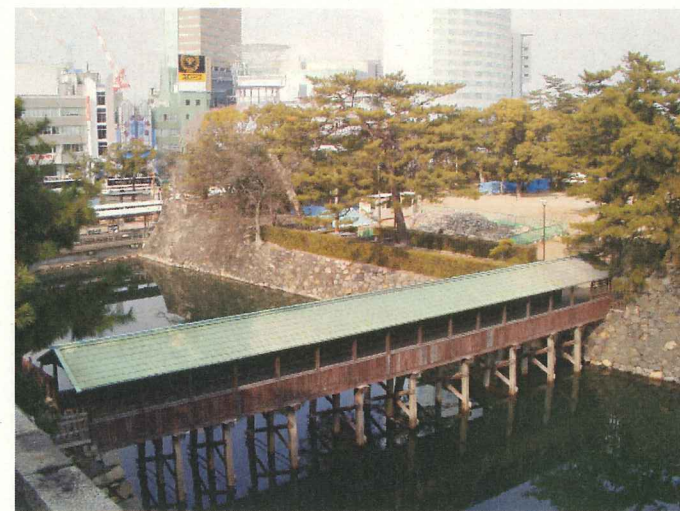
写真10 解体前の鞘橋

鞘橋は、本丸と二の丸を繋ぐ唯一の橋で、江戸時代から同位置に同様の橋が所在していたことが絵図等で判明しています。現存する橋は、明治17年（1884）の天守解体に伴い新造され、その後、大正3～6年（1914～1917）の披雲閣建築と同時期に修理されたと伝わっています。天守台石垣修理工事に伴い、鞘橋が架橋されていた石垣を江戸時代の勾配に直すため、鞘橋本体を一部解体し、今年度修理工事を実施しました。鞘橋本体は石垣勾配の変更に伴い橋の長さを伸ばして復元しました。また、石製の橋脚や木製の貫材に劣化が著しく認められたため、橋脚には破損部に樹脂注入とステンレス板の巻きつけによる補強を行い、貫材は固定用ボルトをステンレス材のものに交換するとともに、貫材自体も防腐処理を行った新材と交換しました。
