高松市学校施設長寿命化計画

第1次実施計画（後期）令和5年度～9年度

令和5年3月改訂

高松市教育委員会

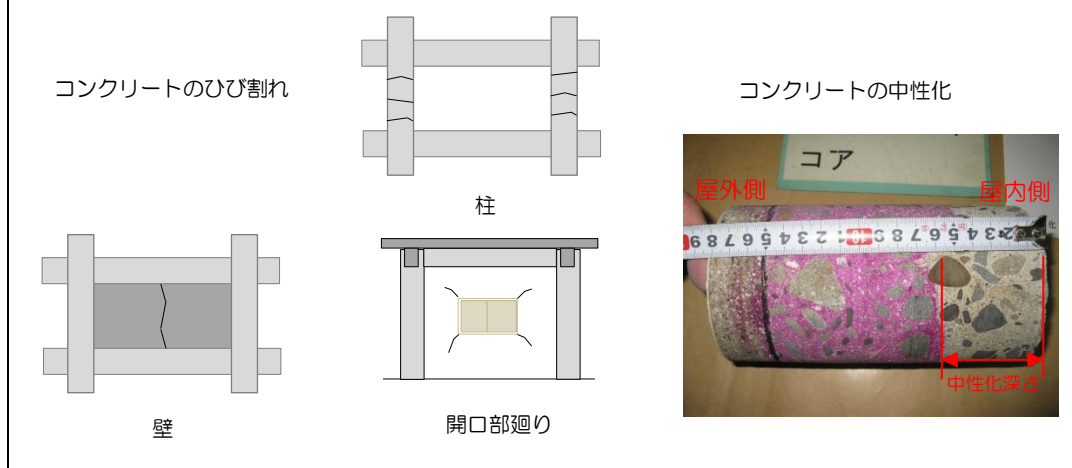
鉄筋コンクリートに生じる劣化には、①コンクリートの変質・組織崩壊・ひび割れ・欠けなどのコンクリート自身の劣化と、②鉄筋の腐食とに大別できます。

通常、これらの劣化現象は単独で発生しますが、個々の劣化現象は互いに助長しあう関係にあります。例えば、鉄筋がコンクリートの中酸化や塩分の侵入によって腐食すると、コンクリートのひび割れや剥落などの劣化を招きます。また、コンクリートに組織崩壊やひび割れが生じると、鉄筋の腐食が促進されます。

※コンクリート中性化：経年によりコンクリート内部のアルカリ成分が失われることをいい、中性化の進む深さは時間の平方根に比例します。コンクリートの中酸化が進行すると内部の鉄筋がさびやすい状況になります。

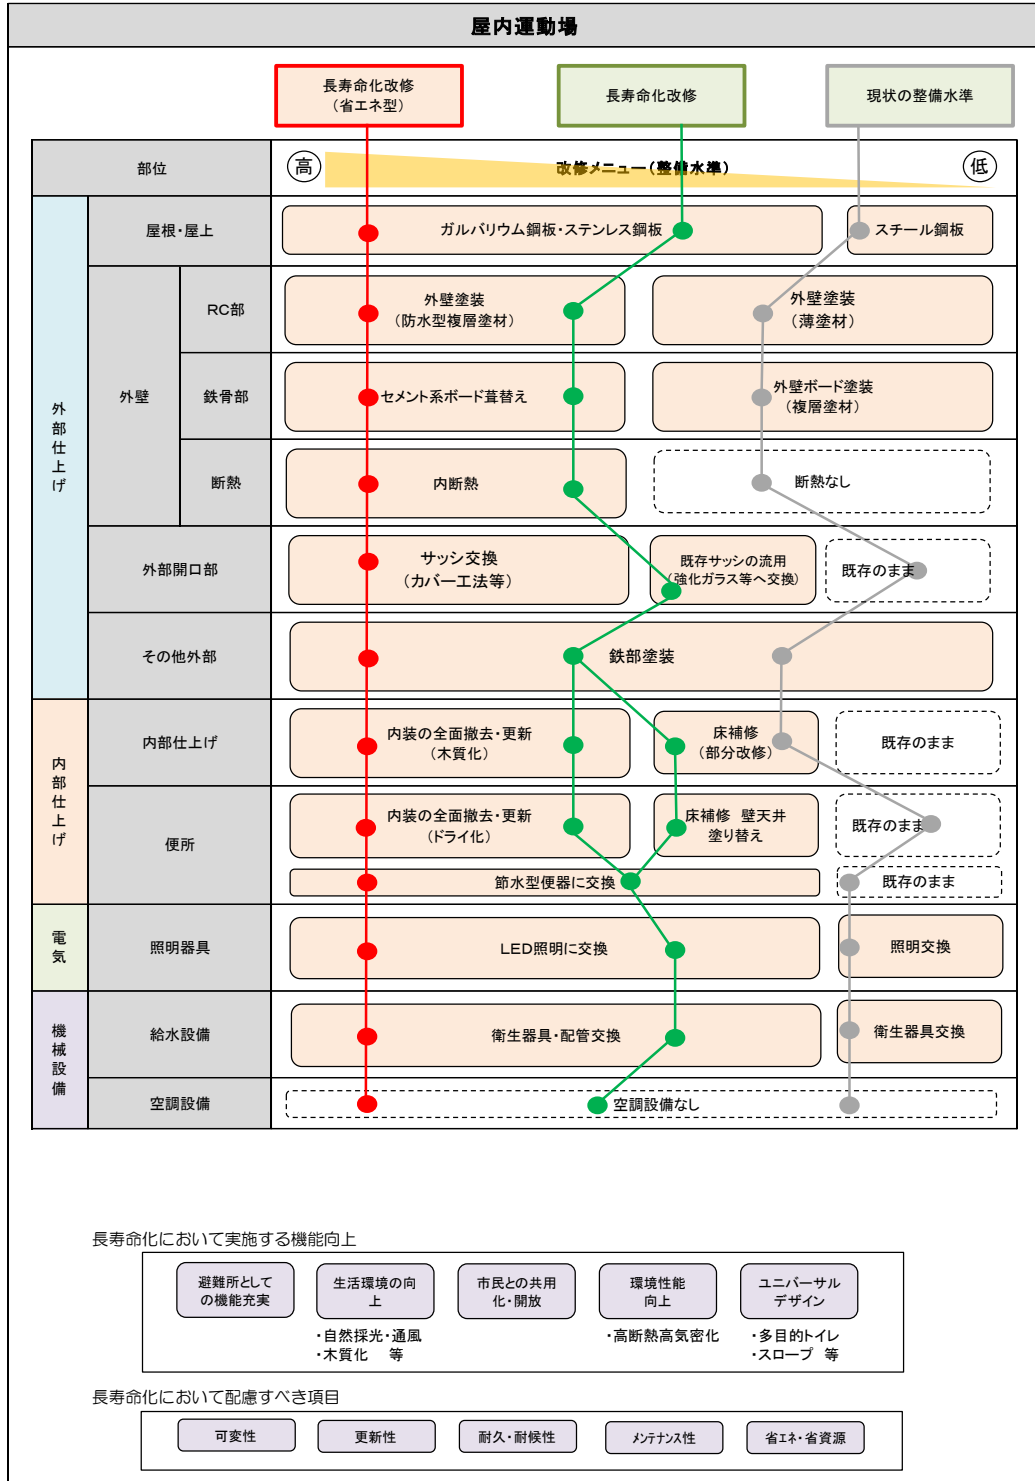
イ 屋内運動場

屋内運動場の屋根、外壁の改修は、既存の仕上げや劣化の状況より、葺き替え、またはカバー工法を選択します。利用面からは、災害時の避難所としての機能や、地域開放・市民との共用化等を考慮した整備が求められます。
