高松市学校施設長寿命化計画

高松市立栗林小学校

平成30年5月
高松市教育委員会

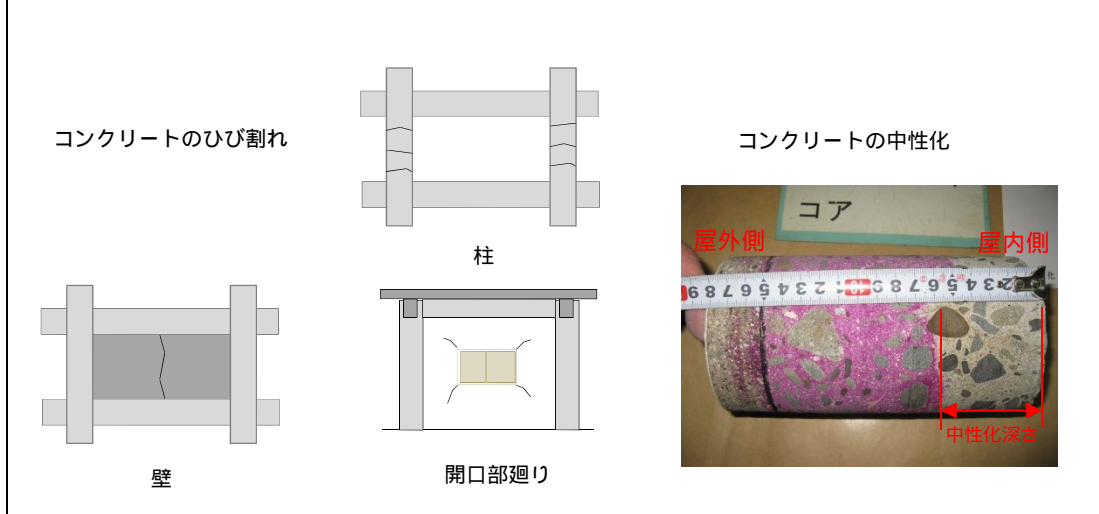
鉄筋コンクリートに生じる劣化には、コンクリートの変質・組織崩壊・ひび割れ・欠けなどのコンクリート自身の劣化と、鉄筋の腐食とに大別できます。

通常、これらの劣化現象は単独で発生しますが、個々の劣化現象は互いに助長しあう関係にあります。例えば、鉄筋がコンクリートの中性化や塩分の侵入によって腐食すると、コンクリートのひび割れや剥落などの劣化を招きます。また、コンクリートに組織崩壊やひび割れが生じると、鉄筋の腐食が促進されます。

コンクリート中性化：経年によりコンクリート内部のアルカリ成分が失われることをいい、中性化の進む深さは時間の平方根に比例します。コンクリートの中性化が進行すると内部の鉄筋がさびやすい状況になります。

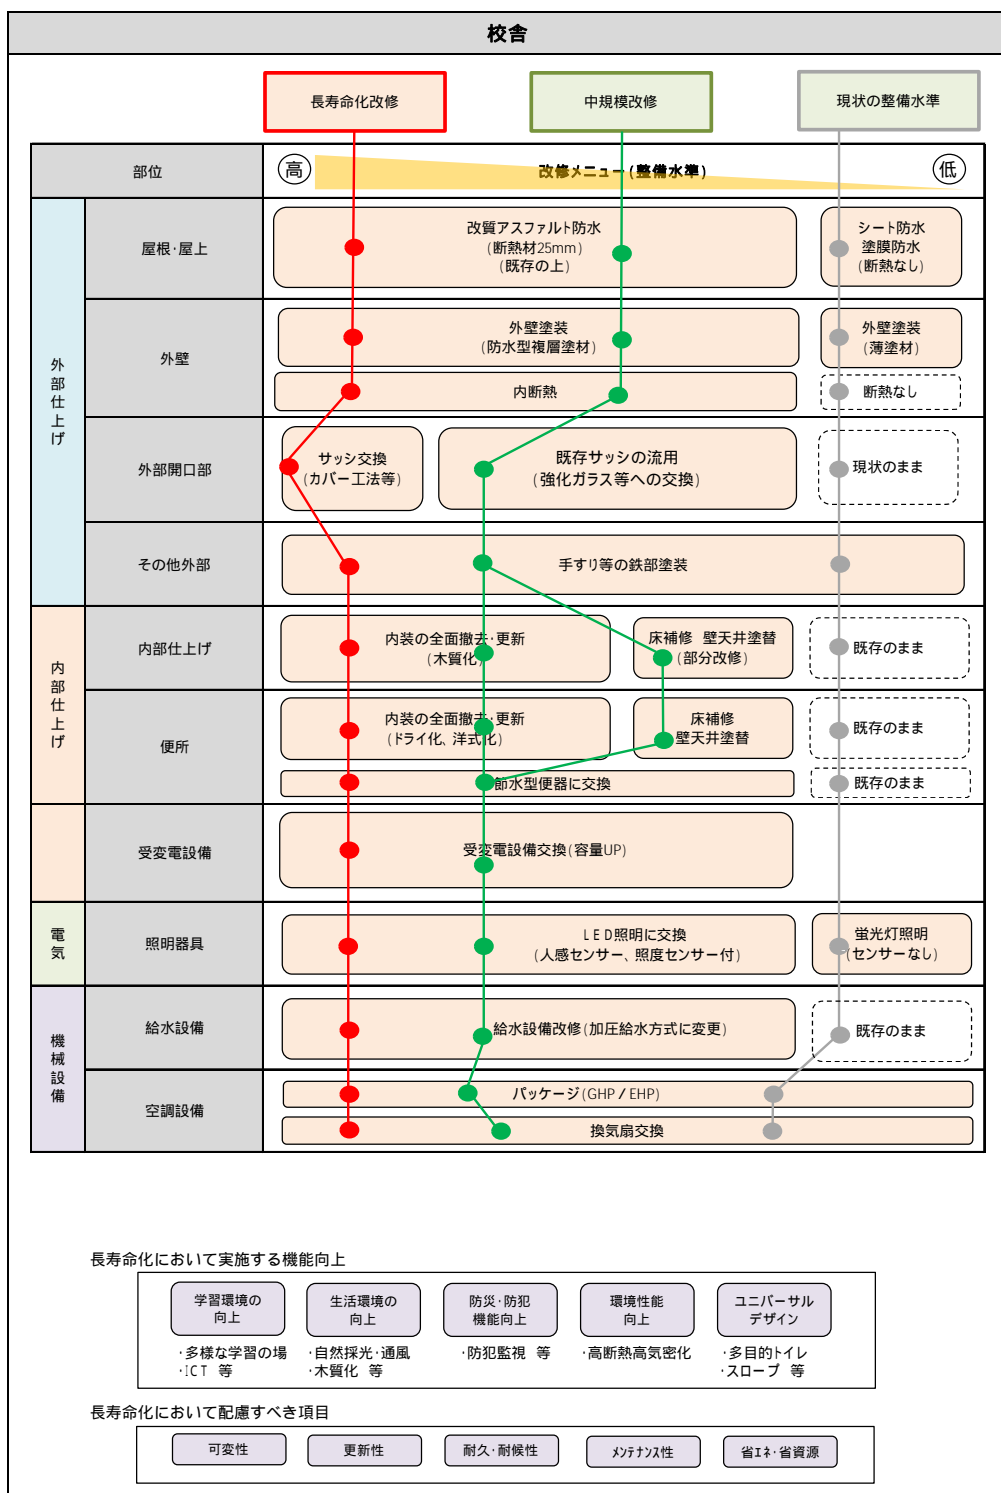
ア 校舎

長寿命化において配慮すべき性能に対する、各部の整備レベルを設定し、コストと関連付けて最適な仕様を設定します。そうすることで、将来の社会的要求水準の高まりへの対応、建物の整備水準の統一を図ります。

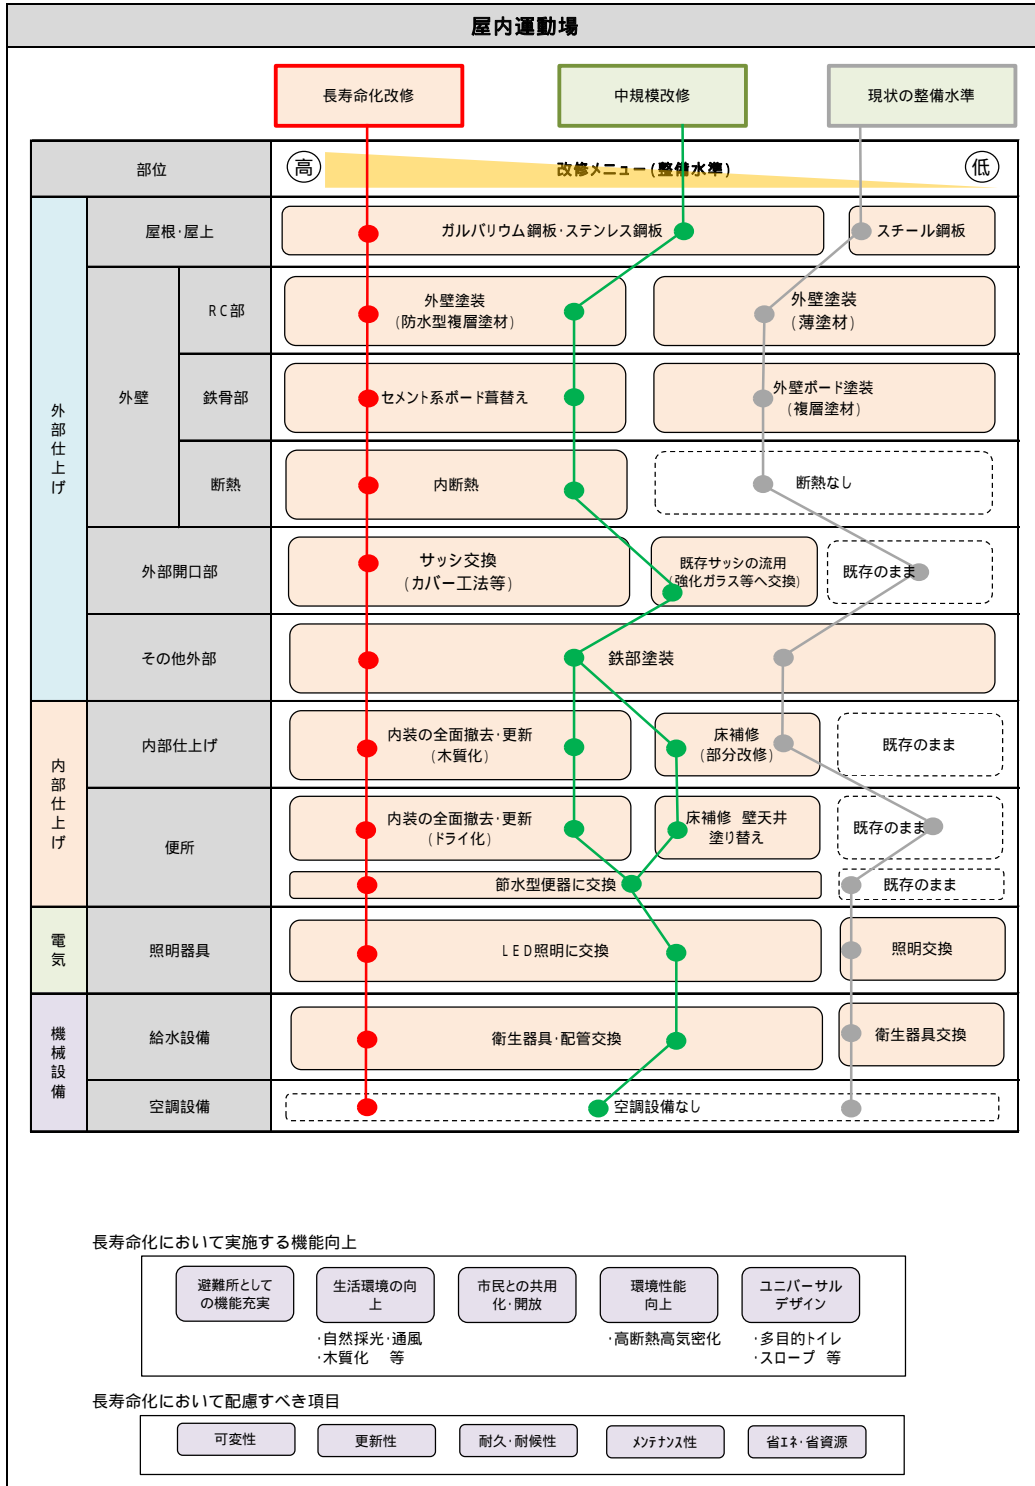
イ 屋内運動場

屋内運動場の屋根、外壁の改修は、既存の仕上げや劣化の状況より、葺き替え、またはカバー工法を選択します。利用面からは、災害時の避難所としての機能や、地域開放・市民との共用化等を考慮した整備が求められます。

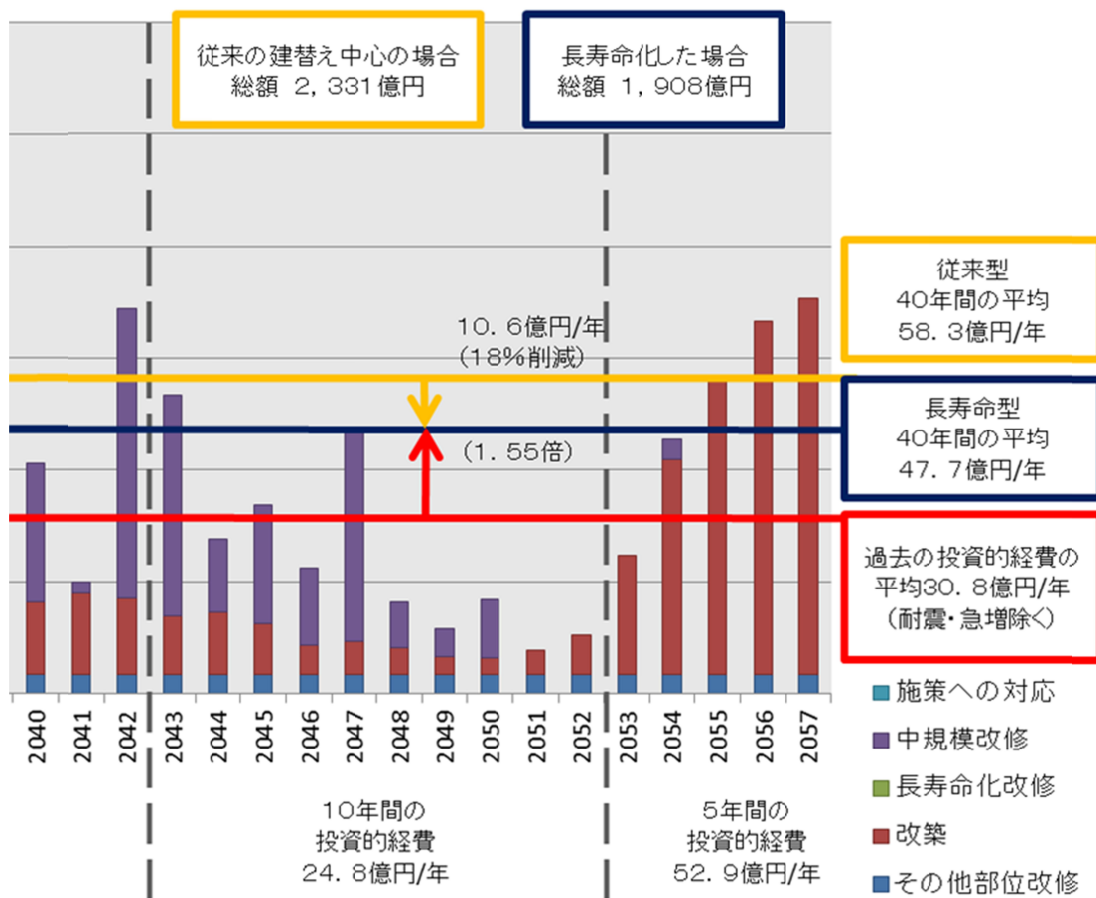
建物を80年に長寿命化した場合、今後40年間の概算事業費は、総額1,908億円(47.7億円/年)となり、従来の建替え中心の場合の2,331億円(58.3億円/年)より、423億円(10.6億円/年)、18%の縮減となります。

しかしながら、長寿命化に転換しても、これまでの投資的経費30.8億円/年に比べ1.55倍のコストがかかります。このため、長寿命化だけでは今後の財政に対応できない状況にあります。また、過去一定期間に施設整備が集中したことによる財政負担を軽減させるため、事業費の更なる平準化も課題となっています。

本試算は、建物の劣化度等に応じたものであり、公共施設の再編や学校の統廃合などの施策の実施状況によっては変更が生じる場合があります。

「高松市学校施設長寿命化計画」では、学校施設の老朽化状況の把握、整備基準の設定、直近5年間の計画の策定及び40年間の概算事業費の試算を行いました。この過程で、長寿命化をしても今後40年間の概算事業費が従来の投資的経費のラインの約1.55倍になることが把握できました。このことから、個々の学校施設の長寿命化は有効であるものの、それだけでは限界があることが明らかとなっています。従来のコストラインとの乖離を埋めていくことや今後の事業費の平準化を図っていくには、整備コストの縮減に加えて、学校施設の配置や規模、運営面・活用面等に及ぶ多面的な見直しが必要となります。
