文化財学習会

# ふるさと探訪

テーマ 讃岐遍路道 屋島寺道を歩く

講師 渡邊 誠（高松市文化財専門員）

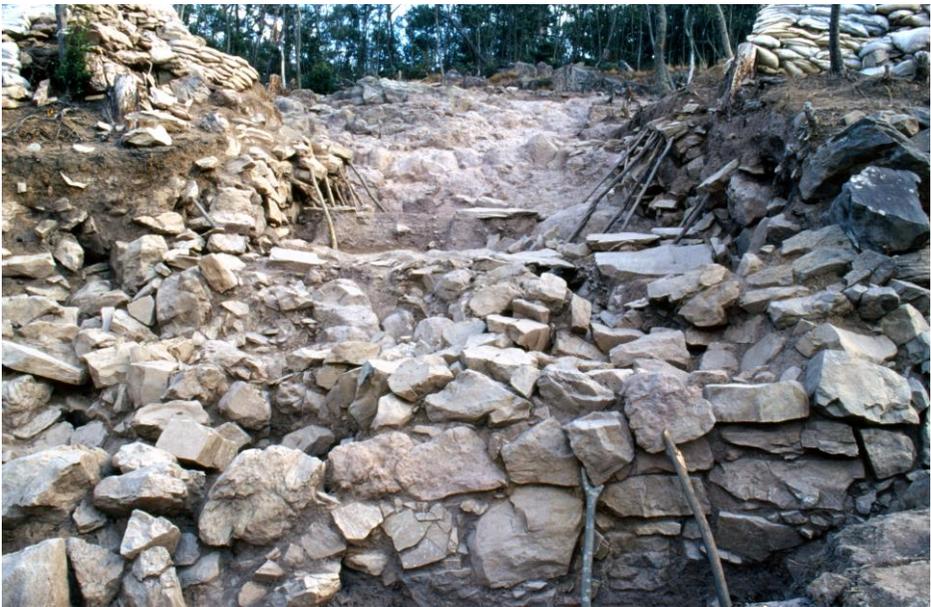
城門遺構は懸門構造けんもんこうぞう（※1）で、高さ二・

五メートル以上の段差を設けています。門道部分は、幅五・四メートル、奥行き約一〇メートルを測り、国内最大級の規模を誇ります。床面は大部分が流失し、城門に関わる柱穴は両側二基の計四基だけ確認できました。いずれも城内側に偏っていて、もともとは城外側にも柱穴があったと考えられます。柱痕跡が確認できたものから想定すると幅三〇〜四〇センチメートル程度の角材であったと考

えられます。門道には地山に掘り込んで設置した暗渠構造の石組みの排水溝があります。

城門遺構の奥には、高さ五メートルの岩盤が迫りたち、城門を突破した敵の侵入を阻む構造となつています。これは「甕城」おうじょう（※2）と呼ばれる岩盤を利用した枡形状の施設で延長約十九メートル、幅約八メートルほどの空間を造り出し、その最高所に小規模な石積みを半円状に廻らし、区画しています。先の懸門構造と甕城は朝鮮半島にルーツがあり、日本の古代山城を考える上で非常に貴重な遺構です。この甕城を抜けると、北東方向に小規模な谷地形があることから、通路として利用されていたと考えられます。

(※1) 懸門構造 (けんもんこうぞう)

城門の入口に段差を設けて、敵の侵入を阻む構造の城門。平時は梯子や縄梯子などを設置して出入りし、敵が攻めてくると、梯子をはずして侵入を阻みます。なお段差のない門は平門と言います。

(※2) 甕城 (おうじょう)

城門の外側や内側に、城門を取り囲むように円弧状の城壁を設けて、敵の侵入を制限するとともに、敵への攻撃を行うための施設です。近世の城によく見られる虎口 (こぐち) や枡形 (ますがた) に似たものです。屋嶋城の場合は、城門の内側に設けられていて、岩盤を利用し、その上部に小規模な石積みをつけています。

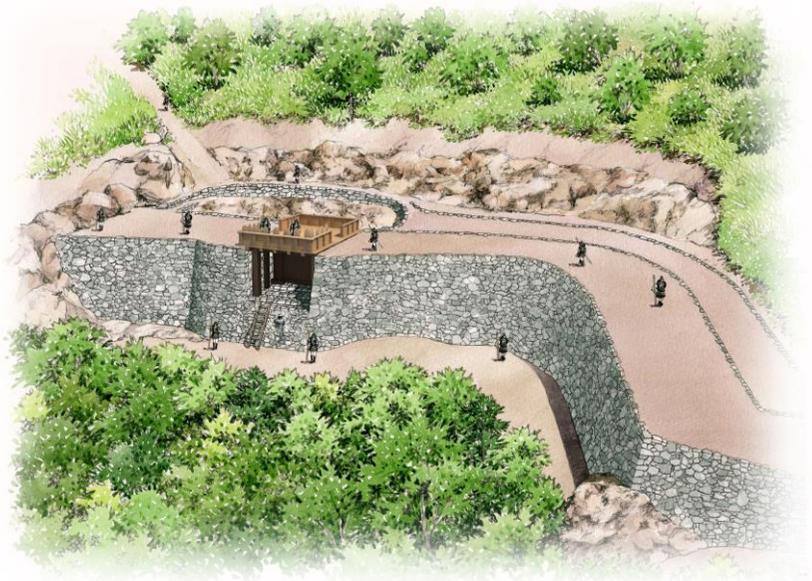
城門の左右に展開する城壁は夾築きょうちく（半夾築はんきょうちく）構造こうぞう（※3）で、いずれの面も山頂で産出する安山岩の野面石を用いた乱積みの石積みで、内

部は盛土で、三層構造であることが分かっています。いずれの層も現地土や石材を用いて層状に盛り上げています。

石積みは傾斜する斜面に地山である岩盤を取り囲みながら構築されており、一部は岩盤の影響で石積みが孕んだように突出する箇所もあり、城壁は根石部分で

折れを呈しますが、基本的には曲面で仕上げています。城壁の前面の大部分は崩落していましたが、背面側の石積みなどから往時の城壁の高さを推定することができ、城門北側で七・三〇メートル、城門南側で六・七メートルを測り、非常に大規模な城壁であったことが分かります。

(※3) 夾築 (半夾築) 構造 (きょうちく (はんきょうちく) こうぞう)

城壁の両側が壁となっているものをいいます。また、古代山城の城壁には、斜面にもたせ掛けるような構造で城外側にしか壁がないものを内托 (ないたく) と呼びます。

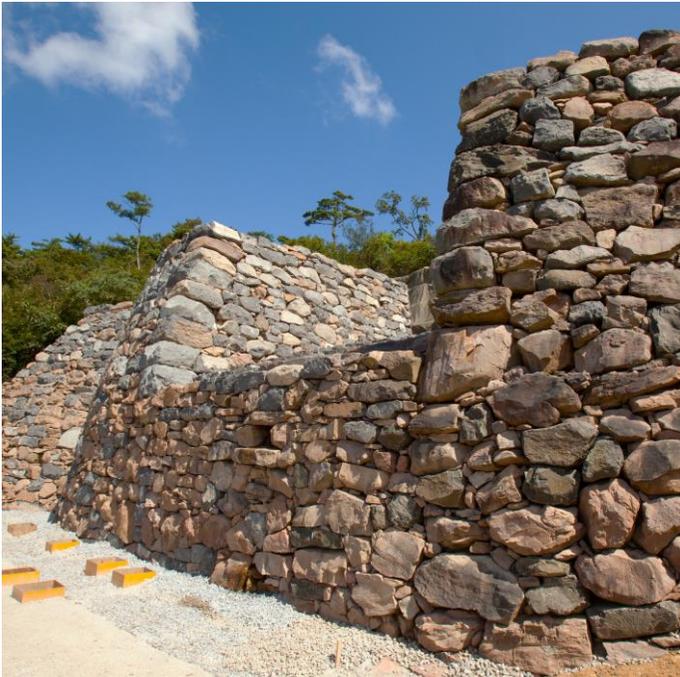
城内遺構を含む城壁の修復作業は、史跡高松城跡で培われた石垣解体修理に習いながら、表面観察から解体範囲を決めた後、番付を行い、盛土の撤去、石材の撤去という作業を繰り返し実施していきました。これらの作業を通じて城壁の構造や本来の形状について重要な成果を得ることができ、往時の姿を描けるようになりました。その一方で、修復作業を行なう上で、多くの課題も明らかになりました。

城壁は高さで急勾配に加え、近世の石積みとは異なり、構造的に脆弱であること、現地土が施工において非常に扱いづらい土であること、現地には多くの水みちが存在することなど土木／地盤工学的観点からいくつもの問題点が指摘されたのです。そのため、解体後、すぐに積直しを実施する計画を変更し、修復方法を検討することとなりました。屋嶋城跡調査整備会議の意見をいただきながら、高さ二メートルのミニチュア版城壁の試験的

な施工、その経過観測の実施、施工方法の検討、調査成果や土質試験などにもとづく分析（シミュレーション（FEM解析）等）を実施しました。その結果、想定される構造や工法で修復を行った場合、自重で変形・崩落することが明らかとなり、何らかの補強が必要となりました。そのため、遺構部分への影響を最小限にし、リバーシブル（代替可能）という考え方にに基づき、城壁の安定性を確保するため、排水補強パイプの打設と酸化マグネシウムによる土の強化を行うこととなったのです。

平成二十三年度から城門遺構を含む城壁の修復工事を開始し、城門遺構を挟んで南側、北側の順序で修復を行っていきましました。一三五〇年前という長い年月を経た石積みの修理と崩落部分の復元は、想像以上に困難で、日々、試行錯誤の連続でした。二十年度の転石の回収からはじまった工事は、八年の歳月をかけて終
