文化財学習会

ふるさと探訪

テーマ 城跡めぐり② ～高松城～

講師 大嶋 和則

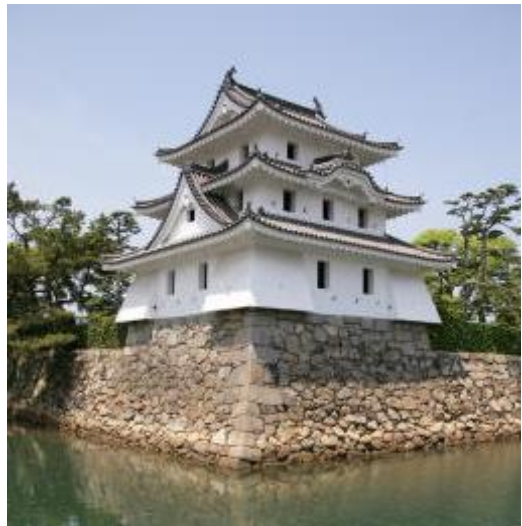
良櫓

延宝五年（一六七七）に東ノ丸の北東隅に建築された建物です。その名称は櫓が所在する場所が高松城の丑寅（北東）の方角にあたることに由来しています。三重三階の総塗籠で、初重には二重の屋根を貫く千鳥破風が見られ、城外側の隅には袴型の石落としが設けられています。昭和四十二年（一九六七）に現在地（太鼓櫓跡）へ移築されました。昭和二十二（一九四七）に旧国宝に指定され、昭和二十五年（一九五〇）に文化財保護法制定によって国の重要文化財となっています。

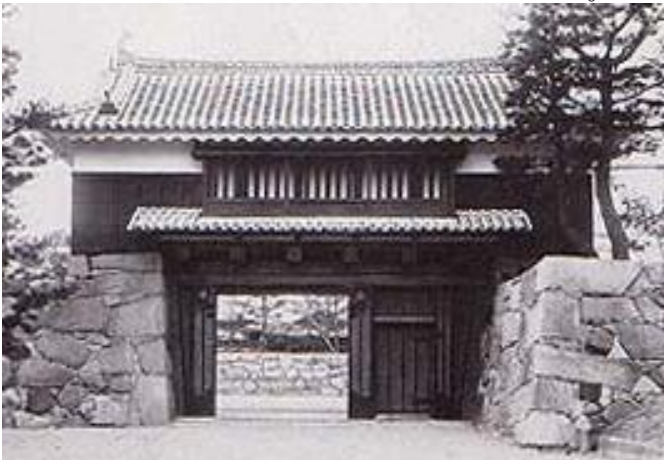
桜御門古写真（高松市歴史資料館蔵）

三ノ丸の入口には桜御門さくらごもんという櫓門がありました。昭和十八年（一九四三）に重要文化財指定を受けている江戸時代の建物と一緒に国宝指定について申請しており、翌年には国宝指定されることが決まっています。昭和二十年（一九四五）七月四日の高松空襲により焼失してしまいました。石垣には火災により赤く焼けた痕跡や、石材の表面が弾け飛んだ跡があります。また、現在も地表に残る礎石には柱に使用されていた鉄製金具の錆跡が茶色く残っており、往時の姿を偲ぶことができます。

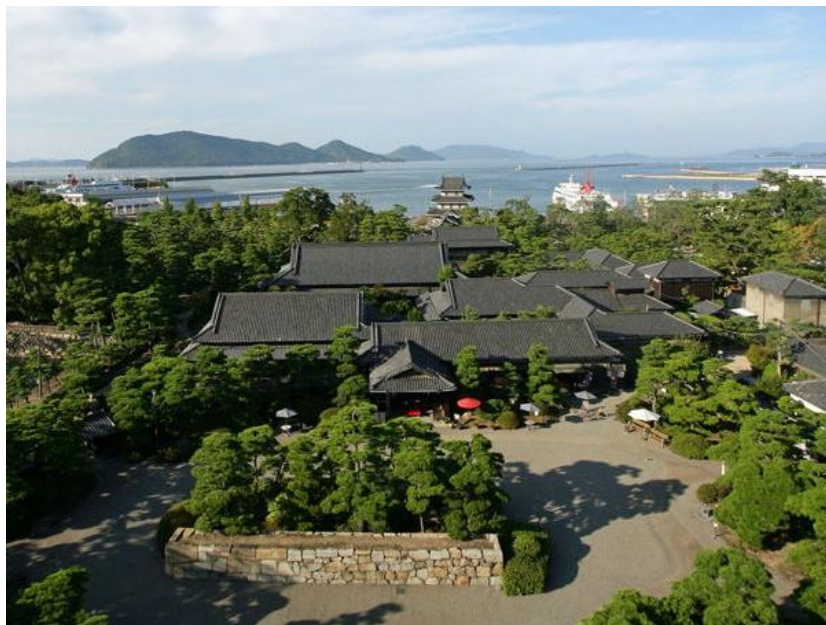
披雲閣（旧松平家高松別邸）

明治になり、披雲閣は取り壊されましたが、大正三〜六年（一九一四〜一九一七）に高松松平家第一二代当主よりが頼壽伯爵によって三ノ丸に別邸として江戸時代の御殿と同名の披雲閣が建てられました。接客、居住、家政等の機能をもつ各棟を渡り廊下でつないでおり、正統的書院造

の百四十二畳の大書院をはじめ、板張の絨毯敷じゅうたんしきで和風シャンドリアを備えた洋風の蘇鉄の間等があります。この二部屋は当初和小屋で設計されましたが、梁間が広いことからトラス構造に変更するなど洋風技術も取り入れられています。

江戸時代の御殿を意識した伝統的な配置や意匠をもつ披雲閣は、伝統的技法と洋風技術が融合した大正時代を象徴する代表的な和風建築で、江戸時代の城跡に再建された希少な事例です。また、近代的な組織体制により、設計と施工の管理が徹底された住宅建築で、大正時代におけるわが国の大規模木造建築の技術的水準を示すものとして重要です。さらに、建設当初の図面と比較しても改変された箇所が少なく、調理場、便所、風呂、倉庫など生活に必要な空間がすべて備わっており、御殿としての全機能を把握することができます。とともに、当時の富裕層の生活様式をうかがい知ることができます。

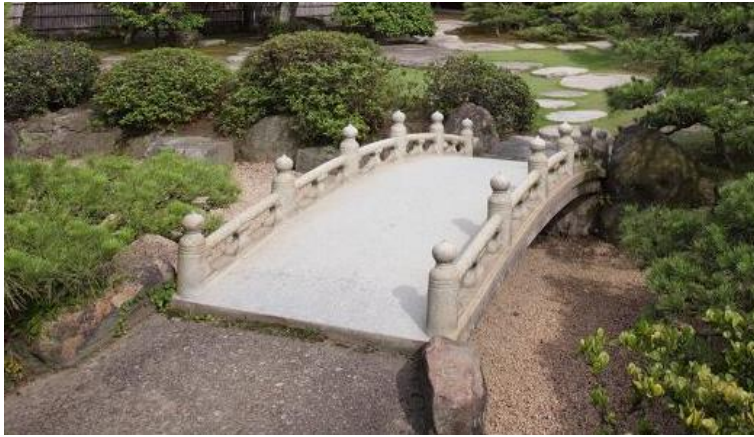
枯川や築山のある庭園の重要な箇所には、雪見燈籠とうろうや春日燈籠など様々な形状と大きさの石造物が配されています。特に枯川の中ほどに架かる庵治石製の石橋や大書院の北側に置かれた銀閣寺型手水鉢ちようすばちは例を見ない石造物です。飛石とびいしや沓脱石くつぬぎいしとともに必要以上に大きさを誇る石造物・景石けいせきは本庭園の特徴の一つでもあります。

1 石の庵治石から刳り貫かれた石橋

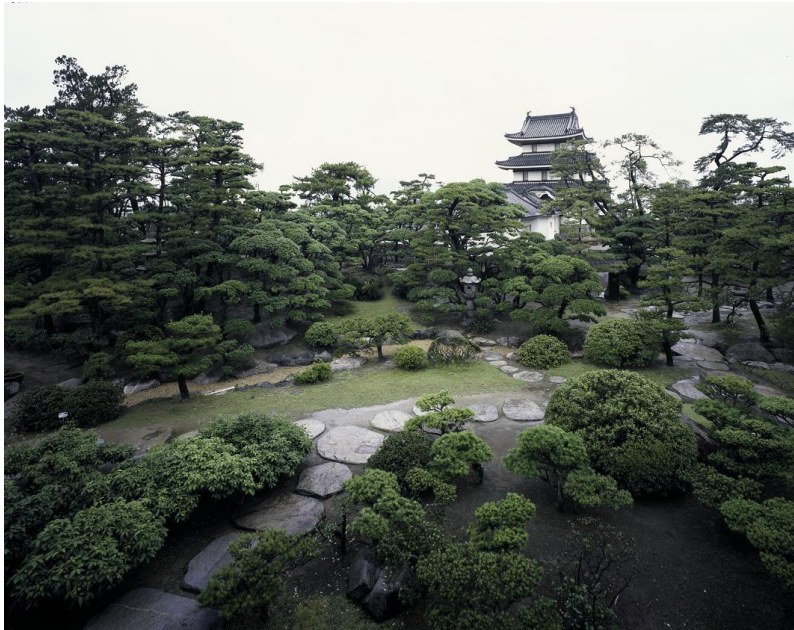
波の間から見た披雲閣庭園

披雲閣と同時に整備された庭園で、東京の庭師大胡勘蔵によって作庭されました。披雲閣本館北側は北東隅から南西隅に向けて延長一五〇mほどの枯川かれかわが適度に曲線を描きながら設けられています。その岸を構成する石材には花崗岩かこうがんを主体とし、一部緑色結晶片岩けつしょうへんがんも見られます。枯川の中ほど北側には本庭園最大の築山つみやまが所在しますが、二つの頂からなるこの築山は『旧高松御城全図』に描かれており、石材や植栽の状況も周囲とは異なると評価できることから、江戸時代の御殿に伴う庭園を残している可能性が考えられます。

植栽は松やウバメガシなどを中心とした海浜に適したものが中心となっていますが、江戸時代から所在したと考えられるハゼなどの古木も見られます。また、蘇鉄そてつの間の北側に造られた築山上には全体に蘇鉄が植栽されるなど、披雲閣の各部屋には植栽された樹木にちなんだ名称がつけられており、披雲閣と一体化した庭園と言えます。このほか特筆すべ

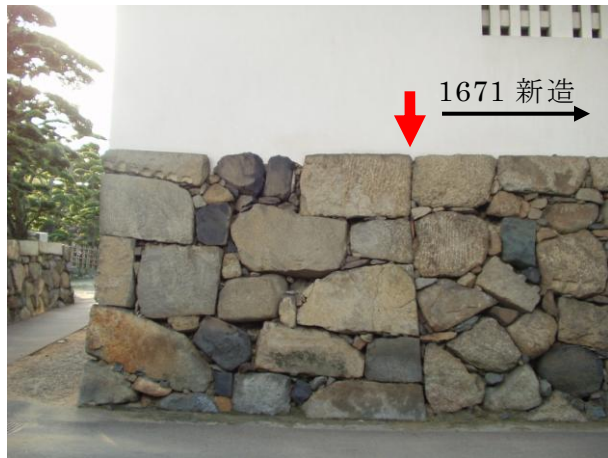
渡櫓の石垣継ぎ足し痕跡

渡櫓の東面には、石垣を継ぎ足した痕跡が残されています。継ぎ足し前の石垣には長方形や○や×といった刻印こくいんが見られますが、継ぎ足し後の石垣には刻印がありません。

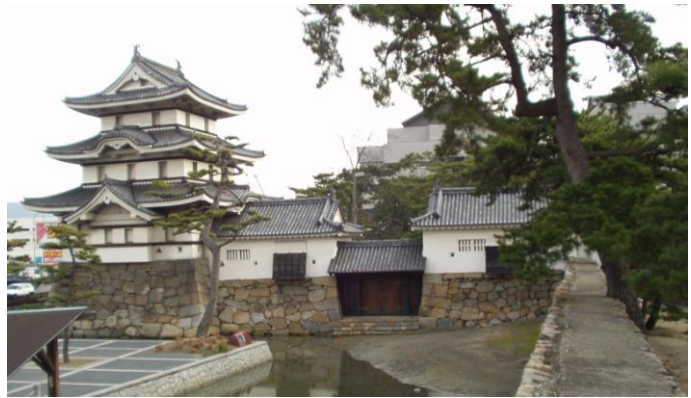
月見櫓・水手御門・渡櫓

月見櫓は北ノ丸の最北端に位置し、瀬戸内海がよく監視できます。着見櫓（到着を見る櫓）が本来の意味と考えられます。三重三階の総塗籠で、各階外面に二本の長押ながげしをめぐらせています。初重には切妻破風きりづまが見られ、その下部に石落としが設けられています。内部は中心の四本の柱が二階部分で継ぎ足しながら三階天

井まで延びています。南面には続櫓と呼ばれる小規模な平櫓が付属しています。延宝四年（一六七六）に上棟されました。

水手御門は月見櫓の南に位置し、西面した薬医門やくいです。

月見櫓と同時期頃に建築されたと考えられますが、解体修理に伴う調査によって地下から古い礎石が発見されており、幕末頃に建替えられたと推定されています。海に向かって開いた門で、藩主はここで小舟に乗船し、沖で御座船ござふねに乗換えて参勤交代等に出かけました。

渡櫓は、水手御門の南に位置する総塗籠そうぬりかごの平櫓です。南側三間分は北ノ丸の新造前に所在した海手門うみてもんの部材を再利用しており、柱が細く、内壁も波型真壁なみがたしんかべとなっています。

また、城外側は大壁おおかべ、城内側は真壁となっており、三種類の壁構造が見ることができます。梁の継手の下面に「延寶四年卯二月十日井上氏□□」とあることから、月見櫓と同時期に建築されたと考えられます。

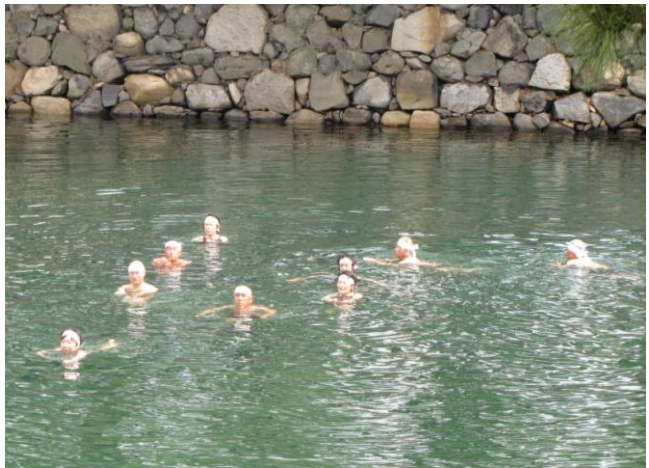
水任流泳法

内堀では毎年六月第一日曜日に高松市無形文化財の水任流すいにりゅう保存会により英公えいこう（頼重のりひこの諡おくりな）を偲んで追悼游泳祭が行われています。頼重は「讃岐国は海辺の国なれば水練は武道の一斑たるべし」と、藩士の今泉八郎左衛門に命じ、藩士に水練の指導をさせました。頼重自身も、入部の年の六月に内堀で泳いだという記録もあります。高松藩の水府流すいふりゅうを源流とし、「高松御当所流」と呼ばれていましたが、やがて「水任流」が正式名称とされました。

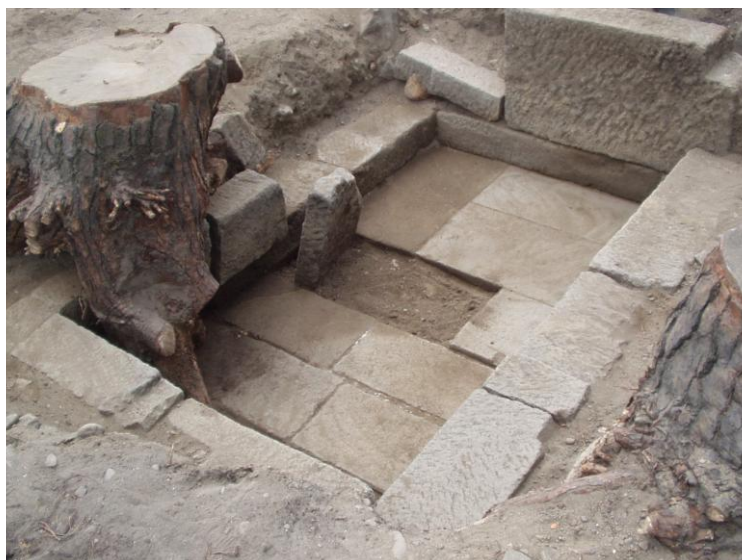
鉄門石垣検出穴蔵

強風による松の揺れにより石垣の一部が崩れたことから、平成十六・十七年度において石垣の解体修理を行いました。石垣解体に伴う発掘調査では、石垣内部の盛土から十七世紀中頃の土器が出土し、豊島石の切石で作られた東西約二・三メートル、南北約一・三メートル、深さ約八〇センチの穴蔵が発見されました。文献史料によると寛文二年（一六六二）に北西隅の櫓に落雷があり、鉄門付近まで類焼し武具などが焼け

たという記載があり、この頃に石垣を修築し、防火対策として穴蔵を作ったと考えられます。また、石垣の裏栗石層からは、多量の五輪塔が出土したことから、石材不足を補ったと考えられます。

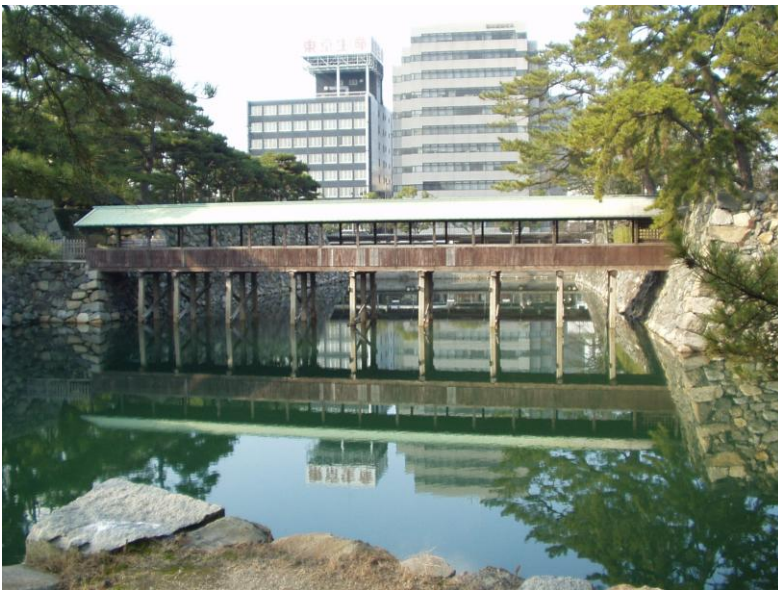
鞘橋

本丸は内堀に囲まれており、本丸と二ノ丸を唯一つないでいる^{さやばし} 鞘橋を渡らなければ入ることができません。現在は屋根付きの橋ですが、当初は屋根のない構造で、「らんかん橋」と呼ばれていたようです。詳細な

時期は不明ですが、文政六年（一八二三）の絵図『讃岐国高松城石垣破損堀浚之覚』（白杵市教育委員会所蔵）には屋根が描かれていることから、江戸時代の中頃に屋根付きの橋になったと考えられます。屋根が無い構造の方が本丸に迫った敵に鉄砲や矢を射るためにはいいのですが、太平の世になり防御の必要性が薄れ、橋の老朽化を防ぐ目的で屋根が付けられたと考えられます。

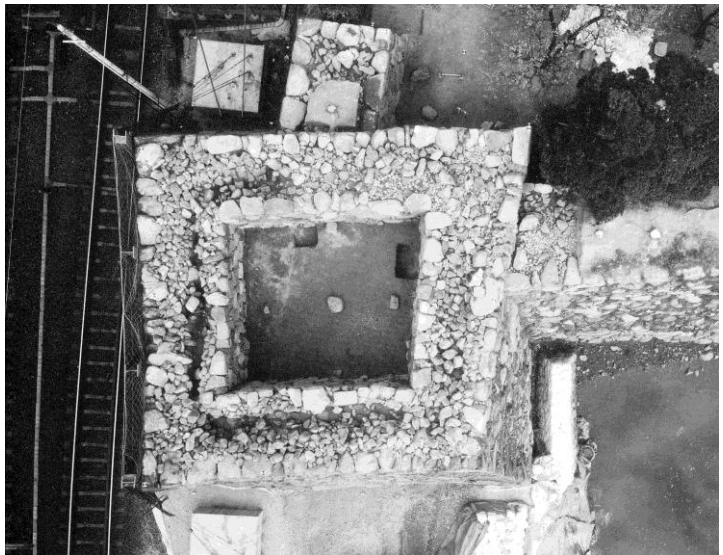
地久櫓台穴蔵検出状況

本丸の南西隅の地久櫓台は石垣の崩壊が危険であったため、平成十一年度から石垣解体に取りかかりました。一時工事は休止していましたが、平成二十四年度から再開しています。石垣解体に伴う発掘調査において東西四・八〇五・二メートル、南北四・三メートル、深さ一・八メートルの穴蔵が発見されました。

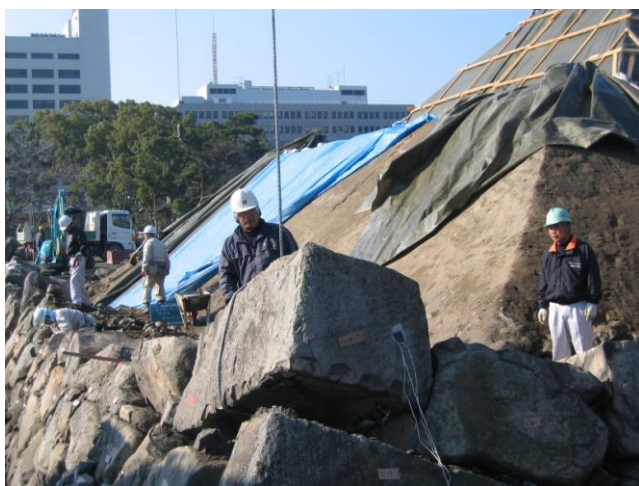
天守台石垣解体修理

天守を支える天守台石垣は、城内の石垣の中でも危険度が高いことが判明したため、平成十七年度から石垣解体修理を実施し、平成二十五年三月に完成しました。解体に際しては二十センチ以上の石材すべてに番号をつけ、積直し時には元の位置に戻しています。その数は約九〇〇〇石になります。割れて使えなくなった石材は、新しい石材に交換していきますが、その割合は約十二パーセントです。

解体時の発掘調査および工学的調査によって、①天守台の周辺地盤が締まりのない砂礫層、②盛土も砂で粘着力に欠ける、③海水の干満により盛土が吸出されている、④天端から雨水が浸透している、という四つの破損原因が判明しました。これに対して、①松杭を打ち込み捨石を行う、②石灰を混ぜて粘着力を高める、③栗石と碎石層を設け吸出しを防止する、④二和土の叩き仕上げで遮水する、といった伝統的な工法によって補強を行っています。

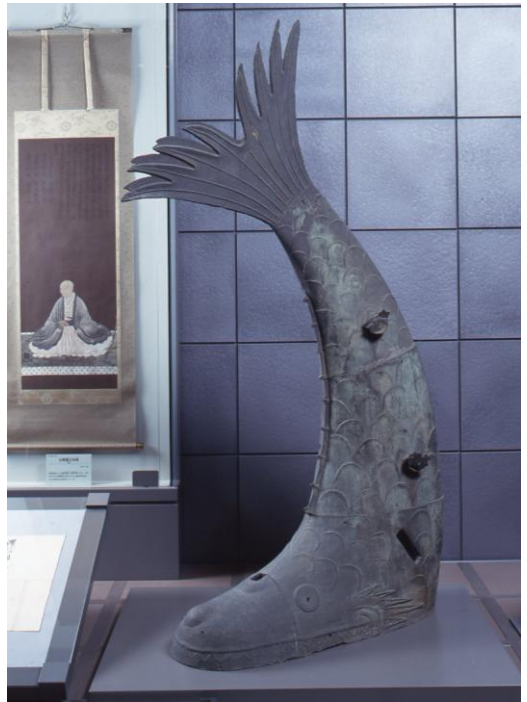
天守鯨（高松市歴史資料館蔵）

屋根の上部に約二メートルの鯨しやちを加えると四十メートルを超える高さ

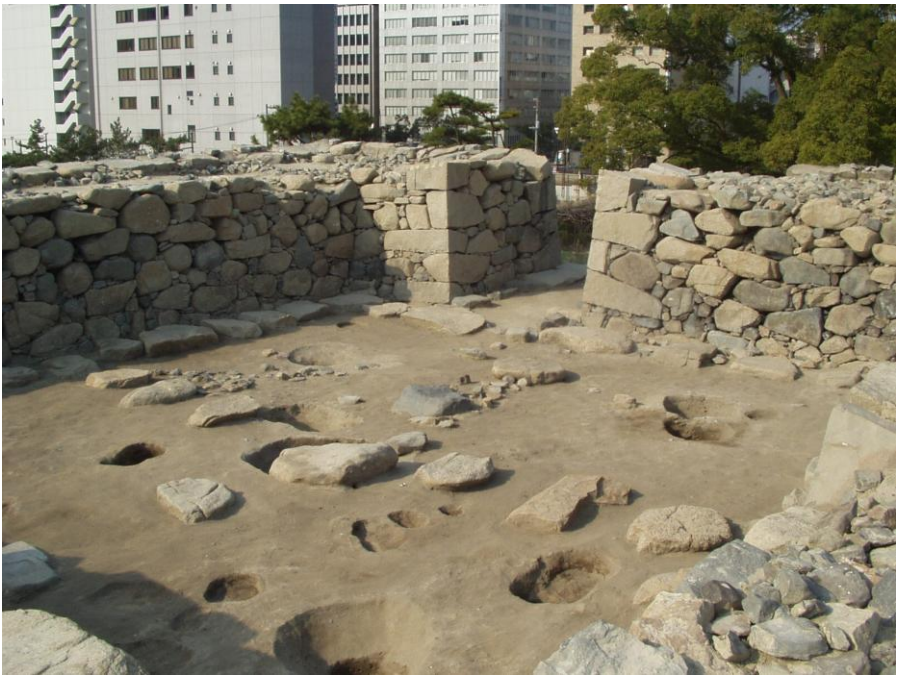
天守地下1階検出状況

平成十八年度に実施した発掘調査では、天守の地下一階を検出しました。その規模は、東西約十三・六メ

ートル、南北約十二・二メートル、高さ約二・七メートルです。床面では礎石を五十八個検出し、入口の六個を除く五十二個の礎石は「田」の字状に並んだ状態でした。南東隅の礎石上面には南北方向に約三十センチの直線が刻まれており、礎石上部に据える土台の設置位置を示すと考えられます。また、北西部の礎石にも土台痕跡と考えられる変色や破損が見られました。この線刻と土台痕跡の間は約十一・八メートル（六間）で、『小神野筆帖』に記載された地下一階部分の「東西六間南北五間」の記載を裏付けることとなりました。

また、「田」の字状に並んだ礎石の空白部分の四箇所では柱穴が検出されました。北東と南西の柱は抜き取られていましたが、北西と南東の柱穴には直径三十センチ余りのツガ科の丸柱が残っていました。このことから、天守はほったてばしら掘立柱と礎石を併用した他にあまり例の無い変わった構造であることが分かりました。

また、柱を放射性炭素C14年代測定法（AMS法）で年代測定をしたところ、一六三〇〜一六六〇年に伐採された可能性が高いことが示され、松平頼重による改築時に伐採されたものと考えられます。
