★特集★ 高松城を発掘する！その2 ～ 玉藻公園の歩き方～

むかしの高松 第20号 2006.12.28

編集発行/高松市教育委員会
高松市番町一丁目8番15号
TEL087-839-2660
<http://www.city.takamatsu.kagawa.jp/>

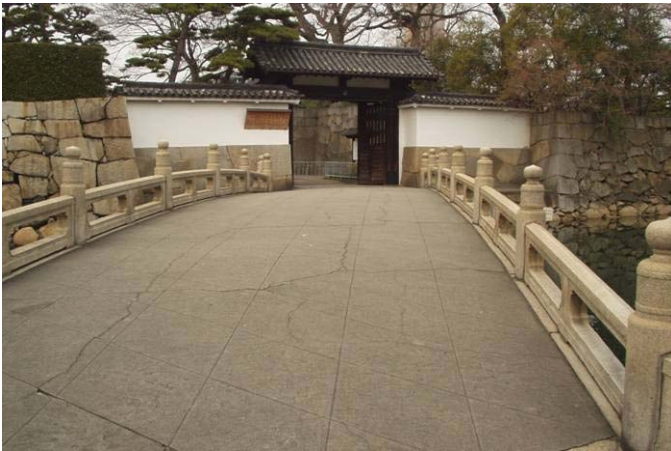
旭門に対して斜めに架かる旭橋

玉藻公園には東西2箇所に入ります。江戸時代にもこの2箇所に入門がありましたが、城の雰囲気を楽しむためには、内曲輪の大手である東側の旭門がお勧めです。旭橋は門に対して斜めに架橋され、敵の直進を防ぎ横矢をかける構造だったことがわかります。また、門をくぐると来訪者を威圧するかのような切石の石垣による枡形があり、北側には石垣をトンネル状に構築した埋門もあります。なお、現在の駐車場は、かつて「大下馬」と呼ばれる馬を降りる場所でした。

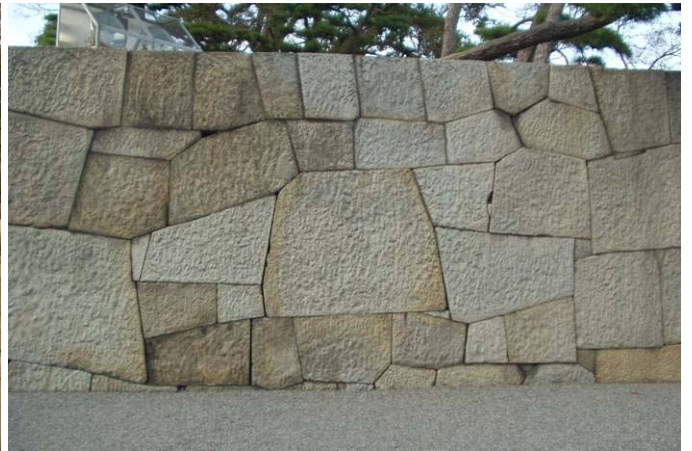
見事なモザイク状の石垣

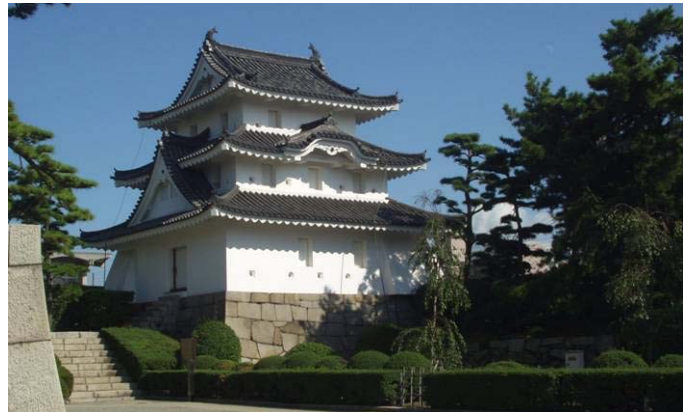
太鼓櫓台跡に移築された良櫓

旭門を入ると南手に見える櫓が良(うしとら)櫓です。重要文化財に指定されています。古文書によると延宝5年(1677)に完成した櫓です。良(丑寅)とは北東の方角を意味します。本来は城の北東にありましたが、昭和42年に太鼓櫓台に移築されたものです。よく見ると鉄砲狭間が園内に向けて設けられているので、移築されたことがわかります。

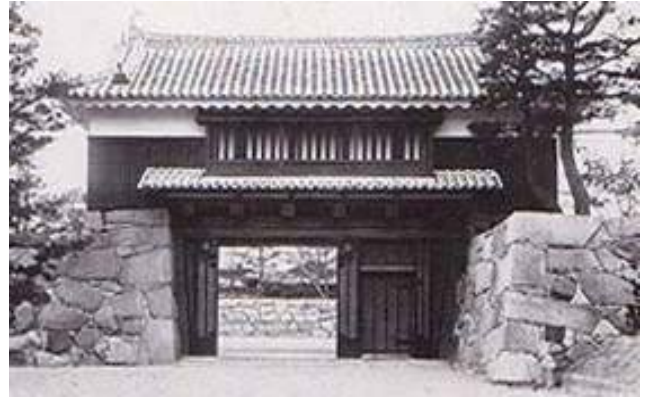
焼失前の桜御門 (財松平公益会蔵)

三ノ丸の入口には桜御門という櫓門があり昭和20年(1945)7月の高松空襲により焼失してしまいました。石垣には火災により赤く焼けた痕跡や石材の表面が弾け飛んだ痕跡があります。また、現在も地面に残る礎石には柱に使用された鉄製金具の錆跡が茶色く残っており、往時の姿を偲ぶことができます。

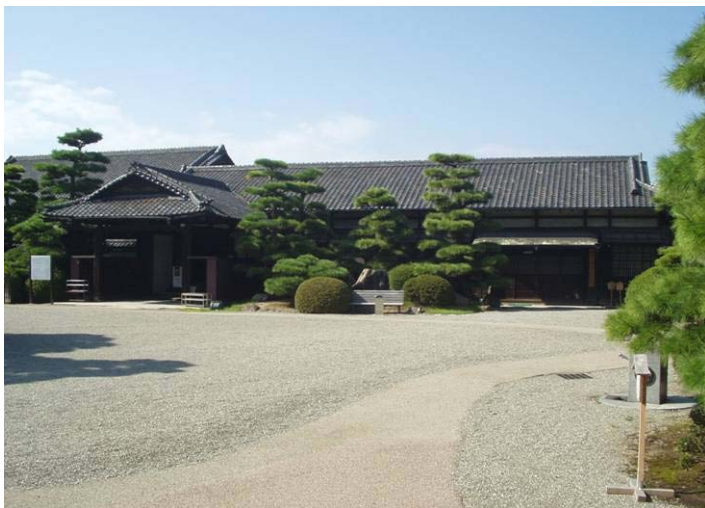
現在の披雲閣

現在三ノ丸に現存する披雲閣は、松平家第12代当主頼壽(よりなが)伯爵の別邸として大正3~6年(1914~17)に清水組(現清水建設)により建てられた建物です。それでは江戸時代の藩主はどこに住んでいたのでしょうか? 天守に住んでいたと思われがちですがそうではありません。御殿と呼ばれる建物が居住に使われました。絵図によると、築城時には本丸、その後本丸と二ノ丸の2箇所建てられていましたが、寛文11年(1671)からの大改修により、三ノ丸に御殿が移りました。この御殿も披雲閣と呼ばれており、『披雲閣古図』によると現在の披雲閣の2倍くらい大きさがあったようです。

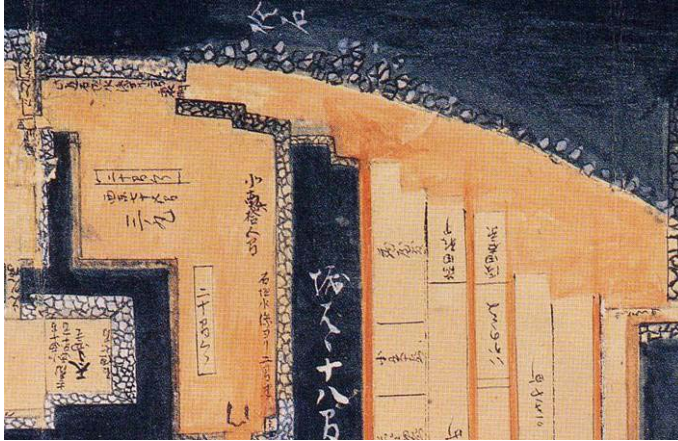
生駒家時代讃岐高松城屋敷割図 (高松市歴史資料館蔵)
北ノ丸は無く、城の北側に「捨石」の記載が見られる

北ノ丸は寛文11年(1671)から新造された曲輪です。現地の石垣にもその痕跡は残っており、継ぎ足した跡を見ることができます。月見櫓は延宝4年(1676)に上棟、長櫓は延宝5年(1677)に初神拝の記録が残っており、この頃に現在の城の景観が出来上がったと考えられます。古写真も多く残っており、長櫓が東ノ丸にあったことや、現存しない鹿櫓の様子もうかがえます。江戸時代には水手御門から小舟で出、沖に停泊する御座船飛龍丸に乗船し、遊覧を楽しんだり、参勤交代に出かけたりしていたようです。なお、月見櫓は着見(=着くを見る)から名付けられたと言われています。現存する月見櫓(続櫓を含む)・水手御門・渡櫓は重要文化財に指定されています。

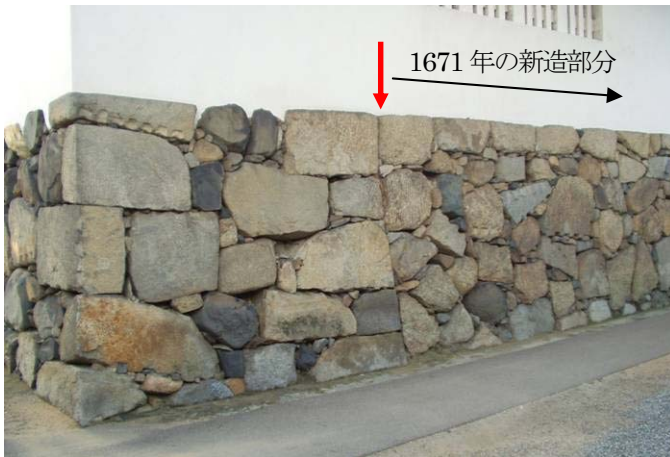
渡櫓に見られる石垣の継ぎ足し痕跡

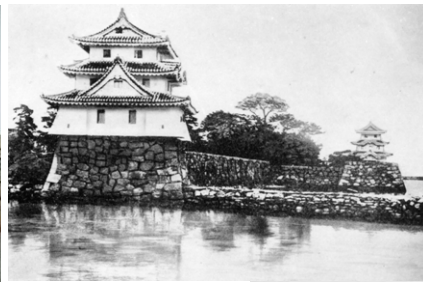
東ノ丸北東隅の長櫓
(財松平公益会蔵)
奥に月見櫓が写る

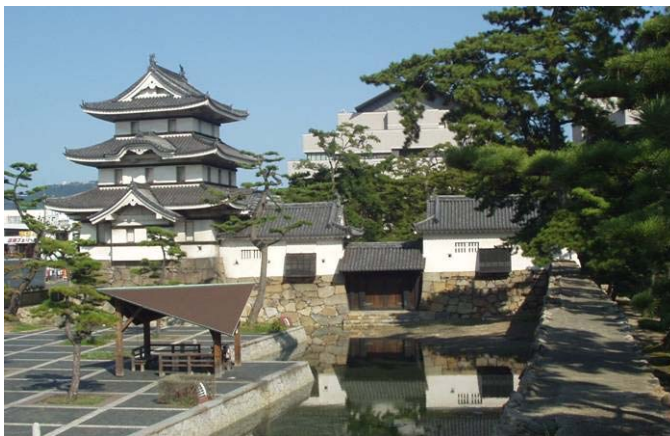
現在の月見櫓・水手御門・渡櫓

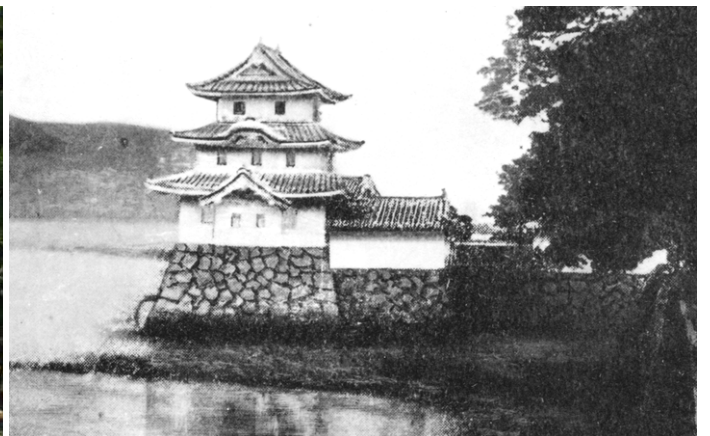
高松築港工事による埋め立て (明治34~37) 以前の状況
(財松平公益会蔵)

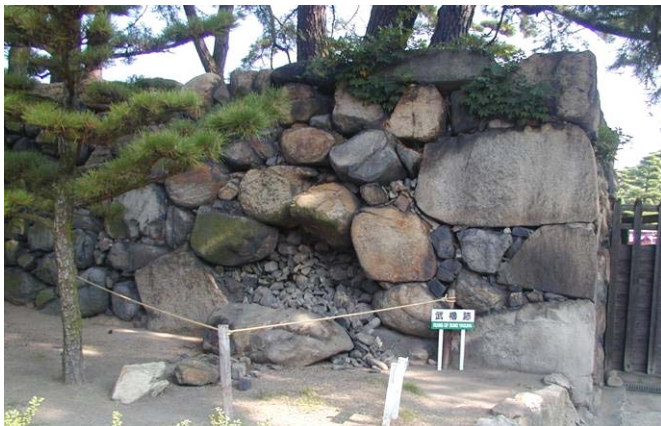
解体修理前の鉄門西面石垣

鉄門(くろがねもん)は二ノ丸の入口に位置し、その名の通り鉄板を張った門だったようです。平成15年10月に鉄門の西面石垣が崩れ、平成16・17年度において解体修理を行いました。修理に際しては、石材1石ごとに番号を付け、50cm間隔で墨を打ち、元の場所に戻しています。石垣解体に伴う発掘調査では、石垣内部の盛土から17世紀中頃の土器が出土し、豊島石の切石で作られた東西約2.3m、南北約1.3m、深さ約80cmの穴蔵が発見されました。文献史料によると、寛文2年(1662)に北西隅櫓(簾櫓と考えられる)に落雷があり、武櫓付近まで類焼し武具などが焼けたという記載があり、この頃に石垣を修築し、防火対策として穴蔵を作ったと考えられます。また、石垣の裏栗石層からは、多量の五輪塔が出土しており、石材不足を補ったと考えられます。

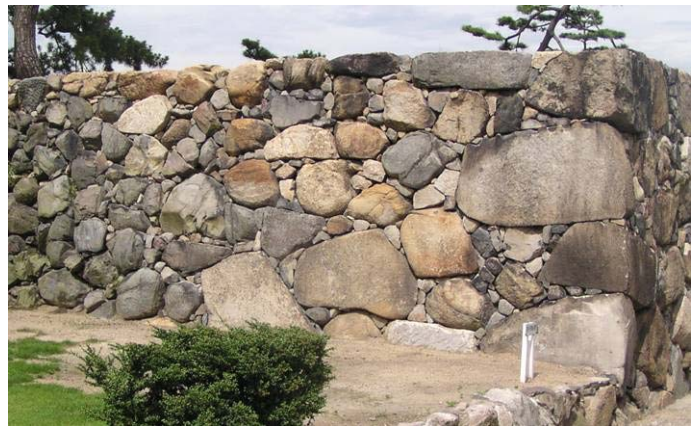
解体修理完成後の鉄門西面石垣

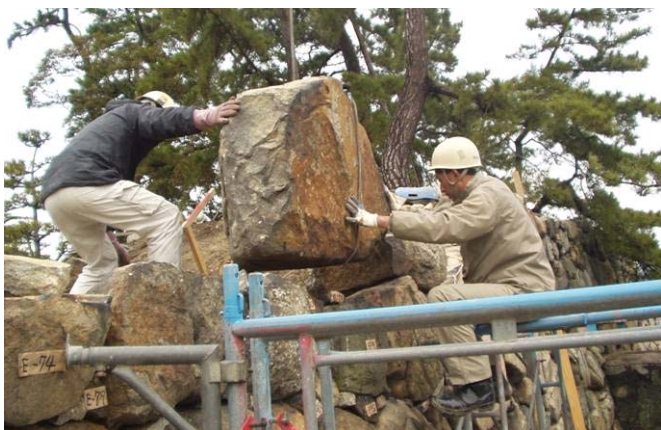
解体修理の状況

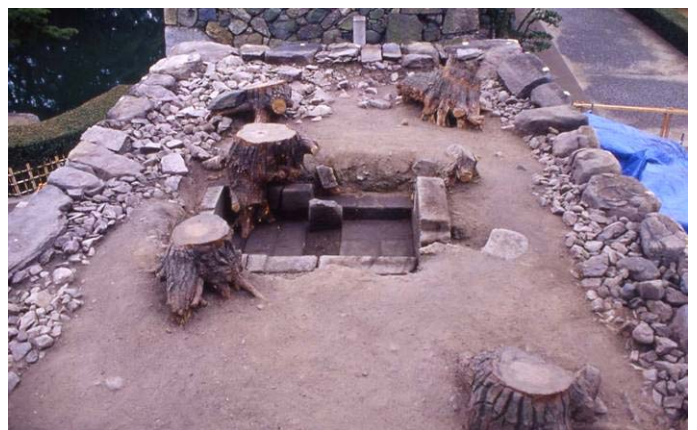
発掘調査で検出された穴蔵

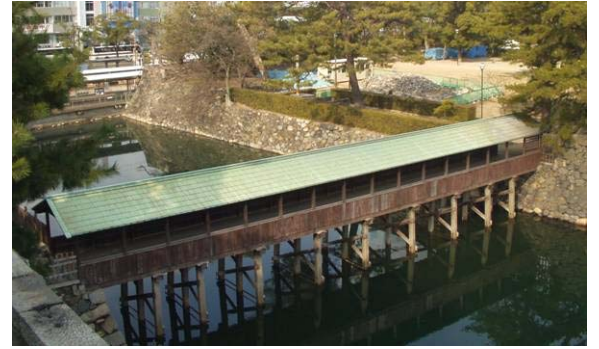
本丸と二ノ丸をつなぐ唯一つなぐ鞆橋

現在、屋根のある鞆橋(さやばし)ですが、当初は屋根の無い構造で、「らんかん橋」と呼ばれていたようです。詳細な時期は不明ですが、文政6年(1823)の絵図『讃岐国高松城石垣破損堀浚之覚』(臼杵市教育委員会蔵)には屋根が描かれていることから、江戸時代の中頃に屋根付きの橋になったと考えられます。屋根が無い構造の方が本丸に迫った敵に鉄砲や矢を射るためにはいいのですが、太平の世になり防御の必要性が薄れ、橋の老朽化を防ぐ目的で屋根が付けられたと考えられます。

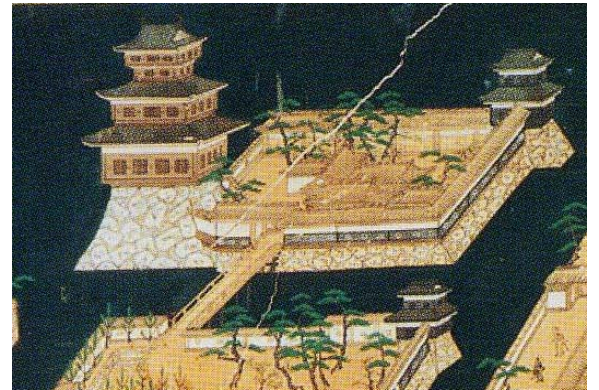
『高松城下図屏風』(香川県立ミュージアム蔵)
鞆橋の位置に屋根の無い橋が描かれている

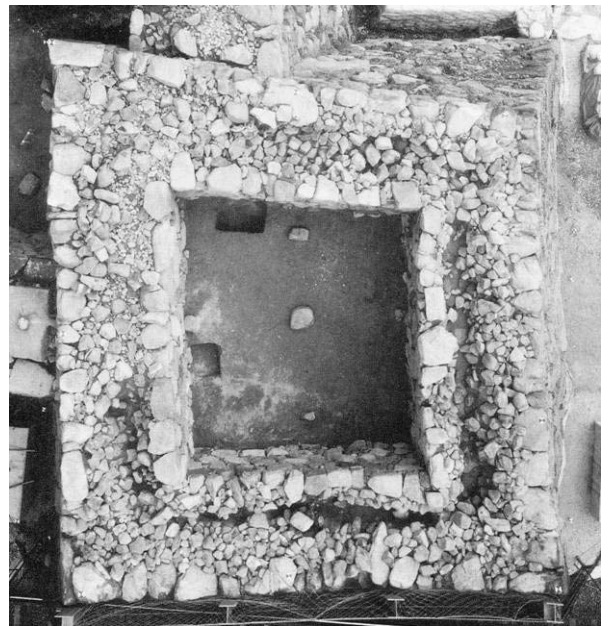
地久櫓台検出穴蔵

地久櫓は本丸の南西に位置していた櫓で、絵図では2重の櫓として描かれています。石垣解体修理に伴う発掘調査において東西4.8~5.2m、南北4.3m、深さ1.8mの穴蔵が発見されました。通常、天守や櫓の穴蔵は石垣を削り抜いて地下から直接出入りするのですが、検出された穴蔵は石垣からの出入口が無く、1階から出入りしたと考えられます。

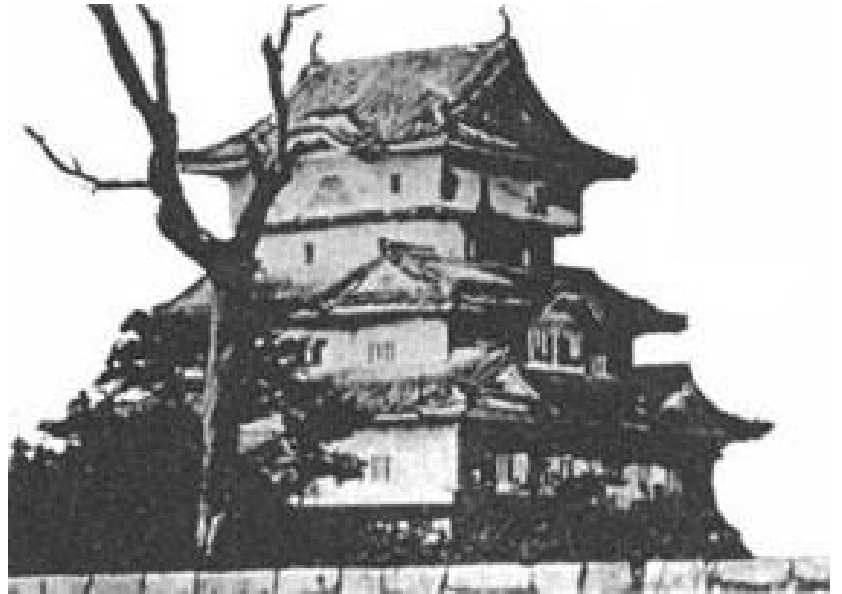
高松城天守古写真 (財)松平公益会蔵

生駒期の天守は外観や内部の構造については不明ですが、絵図や古文書によると3重だったとされています。この天守を改築したのが松平頼重です。改築された天守は3重5階(3重4階+地下1階)建て、寛文10年(1670)に完成しています。天守の最上階が下の階より張り出した南蛮造り(唐造り)で、さらに地上1階部分も石垣より張り出した構造となっていました。その大きさは、『小神野筆帖』によると「高17間半、内石垣4間」とあるため、地上部分の高さは13間半であることが分かります。1間を6尺5寸(約197cm)と仮定すると、26.6mとなります。四国最大の規模を誇った天守も、明治17年(1884)に老朽化を理由に取り壊されました。跡地には、松平頼重により明治34~35年(1901~1902)に初代頼重を祀る玉藻廟が建築されました。昭和19年(1944)には戦火を避けるため、屋島神社に御神体(理兵衛焼頼重像)を遷座し、その後、昭和31年(1956)に(財)松平公益会敷地内に新玉藻廟が建設され、再遷座しています。天守台上の旧玉藻廟はその傷みが激しいことから、石垣修理工事に伴い平成18年(2006)9月から11月にかけて記録保存を行い解体しました。
