# 古代山城 屋嶋城

やしまのき 667

The excavation of Yashimanoki, in TAKAMATSU

# これが城門跡だ。

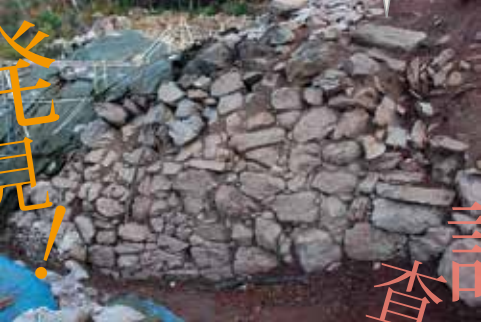
❶ 解体前の石積み ……約1350年という年月を経た城壁が今にも崩落しそうな状況であることが分かりました。貴重な歴史遺産を未来に伝えるため、2008年から修復工事が始まりました。

❏ 発掘調査によって、6mを超える城壁が残っていることが明らかになりました。

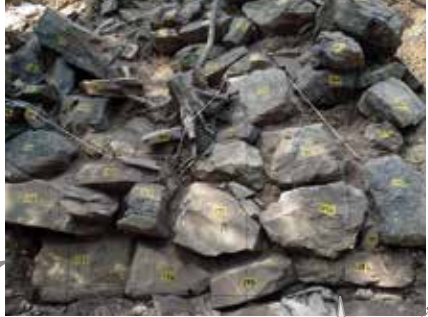
❷ 番号付け ……石積みの解体作業は、石積みの石一つ一つに番号をつけ、表面から石積みの現状や当時の技術などについて検討しながら行いました。

❏ 一石ごとにカルテを製作し、大きさや傷などを確認し、積直しに使用できるかを検討しました。

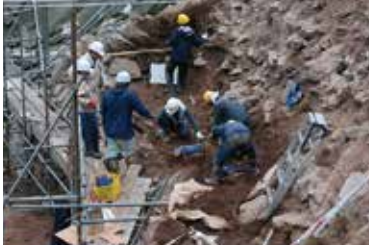
❸ 石積み解体 ……石を一石ずつとりはずしながら、当時の石工さんがどのような作業をしていたか、城壁はどのような構造であったかなどを検討しながら解体を行いました。

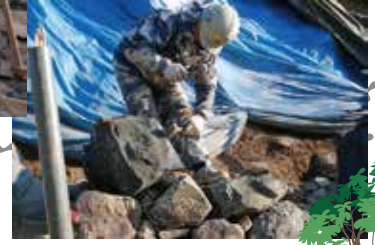
実験・検討の結果を踏まえ、盛土の強化や排水補強パイプの設置などを実施しました。

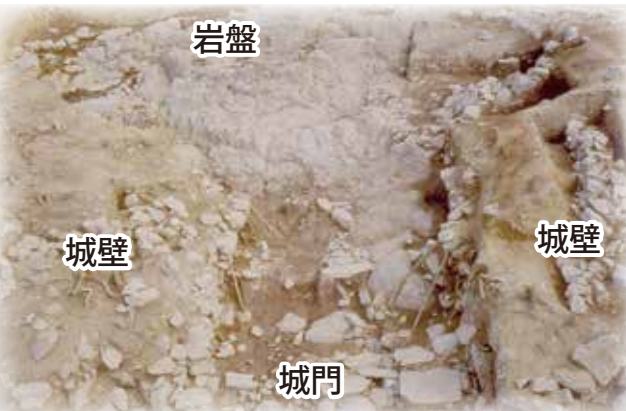
## 甕城

城門を入ると、岩盤が迫り立つように行く手をはばみ、左手(北側)へと進ませるようになっています。城を守る兵士からみると、侵入してくる敵の横から矢をかけられる仕組みになっています。岩盤の高い場所には半円形状に縁取るように石積みがあり、兵士が隠れる場所や通路となっていたと考えられます。江戸時代のお城にも、虎口や枡形と呼ばれる同様な構造が城門の奥に設けられています。

城門地区は南嶺南西斜面に位置し、城門とその周辺に大規模な石積みによる城壁が築かれていた場所です。城門は国内の古代山城の中でも最大級の規模で、朝鮮半島の城づくりの技術を裏付ける「懸門」や「甕城」などの戦闘時に有効な防御に優れた構造が遺構として残っており、屋嶋城の築城に百済の人たちが関わっていたことを伝えてくれる重要な場所です。

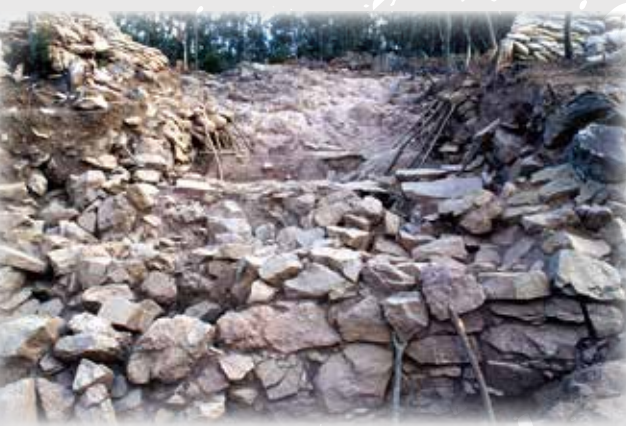
## 懸門

城の入口にわざと2.5mほどの石積みの段差を設けて、敵の侵入をはばんでいます。普段は梯子をかけて出入りをして、敵が攻めてきた際には梯子を外して、外から侵入できなくなっていました。

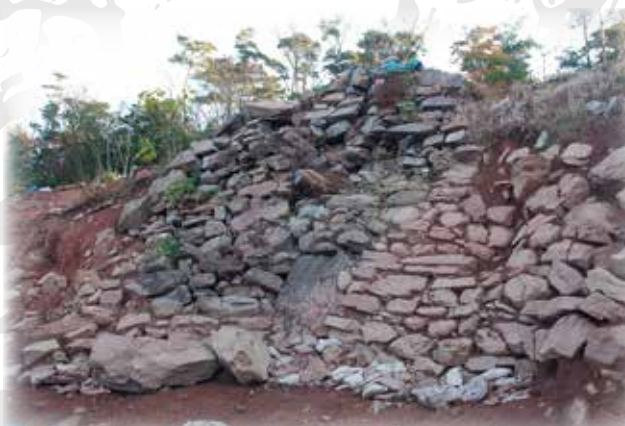
## 城壁

城門地区の城壁は、すべての面を石積みで築いています。城壁は高さ約6mで、推定高さが7mに及ぶ箇所もあります。地形に沿って城壁が築かれているため、城壁はくねくねと蛇行しているような点も特徴です。城壁の石積みには、山上で確保できる安山岩が用いられました。数百kgの石材を運び、高さ6mにも及ぶ石積みを築き上げたのです。

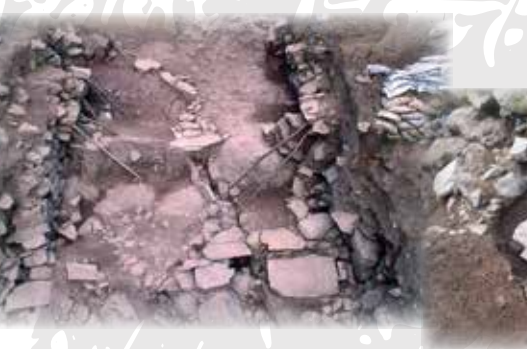
## 門

城門は、地形を見ると水が集まりやすい場所に築かれており、その多くが約1350年という年月によって流失していました。そのため扉を設置した場所など門に関わる遺構は柱穴4つしか確認できず、詳細はよく分かりません。柱穴の調査から、柱は角材で一辺が30～40cmほどだったと考えられます。また、門の床面は石敷きで階段状につくられ、床下には排水溝も設けられていたことがわかりました。
