文化財学習会

ふるさと探訪

テーマ 讃岐遍路道 屋島寺道を歩く

講師 渡邊 誠（高松市文化財専門員）

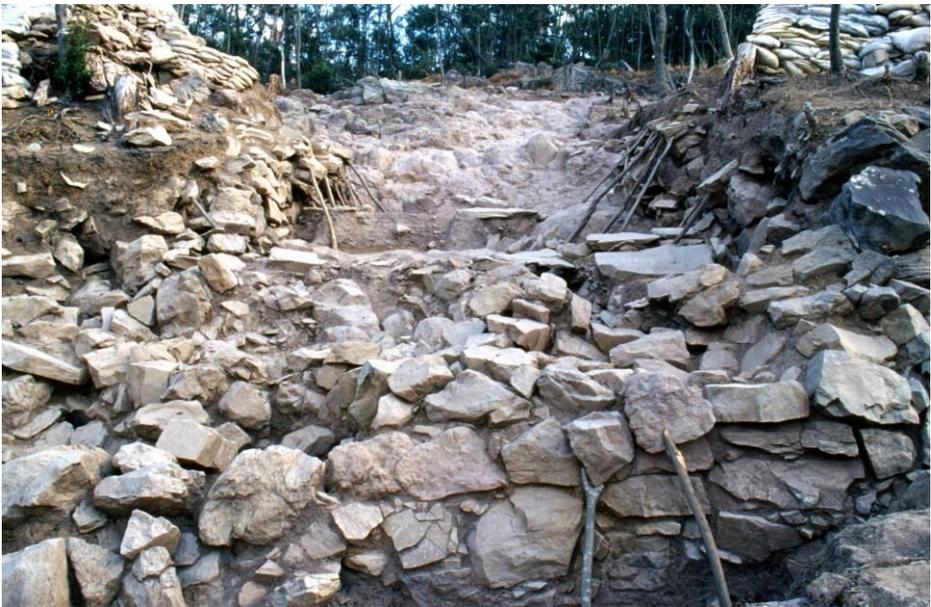
城門遺構は懸門構造けんもんこうぞう（※1）で、高さ二・

五メートル以上の段差を設けています。門道部分は、幅五・四メートル、奥行き約一〇メートルを測り、国内最大級の規模を誇ります。床面は大部分が流失し、城門に関わる柱穴は両側二基の計四基だけ確認できました。いずれも城内側に偏っていて、もともとは城外側にも柱穴があったと考えられます。柱痕跡が確認できたものから想定すると幅三〇〜四〇センチメートル程度の角材であったと考

えられます。門道には地山に掘り込んで設置した暗渠構造の石組みの排水溝があります。

城門遺構の奥には、高さ五メートルの岩盤が迫りたち、城門を突破した敵の侵入を阻む構造となつています。これは「甕城」おうじょう（※2）と呼ばれる岩盤を利用した枡形状の施設で延長約十九メートル、幅約八メートルほどの空間を造り出し、その最高所に小規模な石積みを半円状に廻らし、区画しています。先の懸門構造と甕城は朝鮮半島にルーツがあり、日本の古代山城を考える上で非常に貴重な遺構です。この甕城を抜けると、北東方向に小規模な谷地形があることから、通路として利用されていたと考えられます。

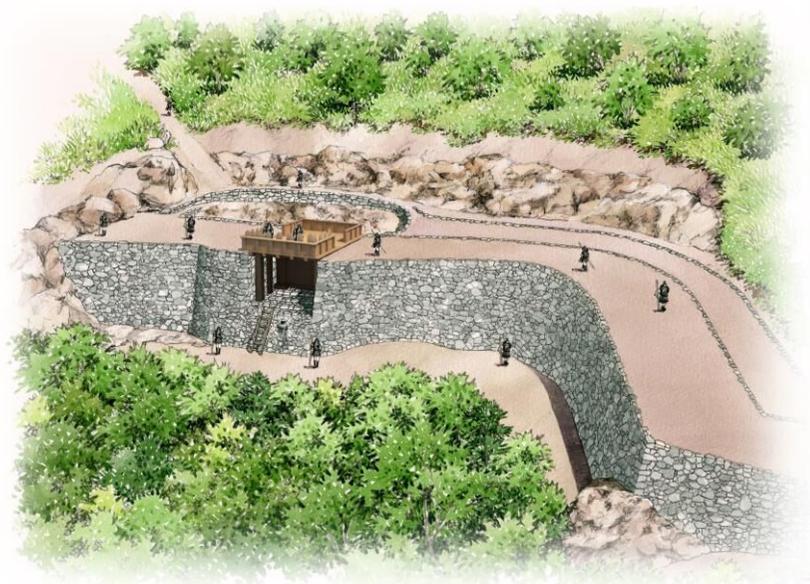
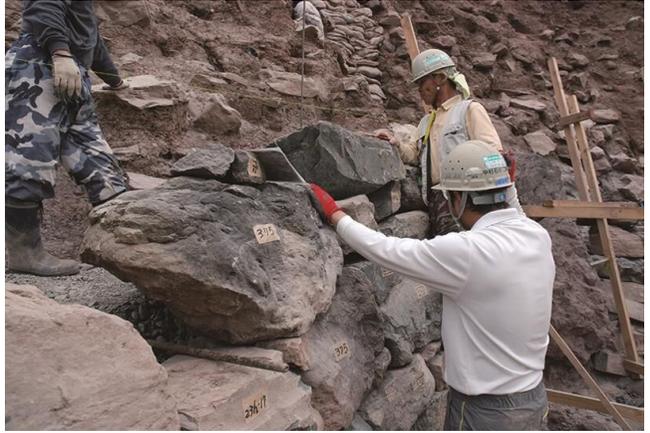
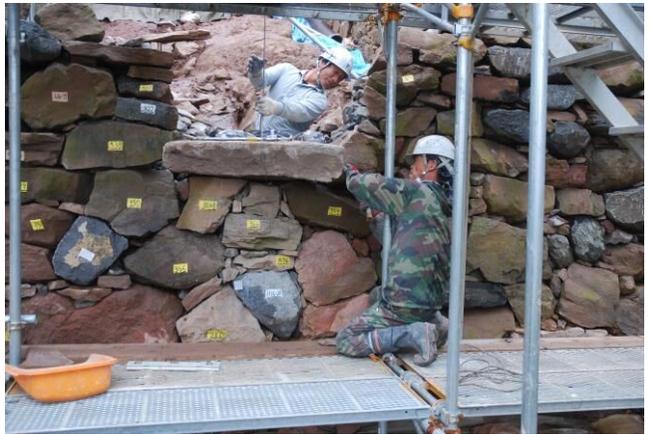
城門の左右に展開する城壁は夾築きょうちく（半夾築はんきょうちく）構造こうぞう（※3）で、いずれの面も山頂で産出する安山岩の野面石を用いた乱積みの石積みで、内

部は盛土で、三層構造であることが分かっています。いずれの層も現地土や石材を用いて層状に盛り上げています。

石積みは傾斜する斜面に地山である岩盤を取り囲みながら構築されており、一部は岩盤の影響で石積みが孕んだように突出する箇所もあり、城壁は根石部分で

折れを呈しますが、基本的には曲面で仕上げられています。城壁の前面の大部分は崩落していましたが、背面側の石積みなどから往時の城壁の高さを推定することができ、城門北側で七・三〇メートル、城門南側で六・七メートルを測り、非常に大規模な城壁であったことが分かります。

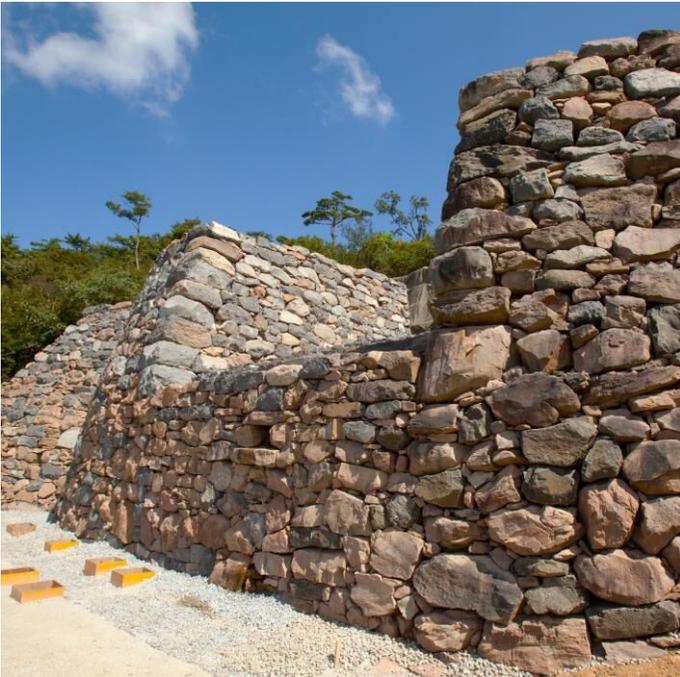
城内遺構を含む城壁の修復作業は、史跡高松城跡で培われた石垣解体修理に習いながら、表面観察から解体範囲を決めた後、番付を行い、盛土の撤去、石材の撤去という作業を繰り返し実施していきました。これらの作業を通じて城壁の構造や本来の形状について重要な成果を得ることができ、往時の姿を描けるようになりました。その一方で、修復作業を行なう上で、多くの課題も明らかになりました。

城壁は高さで急勾配に加え、近世の石積みとは異なり、構造的に脆弱であること、現地土が施工において非常に扱いづらい土であること、現地には多くの水みちが存在することなど土木／地盤工学的観点からいくつもの問題点が指摘されたのです。そのため、解体後、すぐに積直しを実施する計画を変更し、修復方法を検討することとなりました。屋嶋城跡調査整備会議の意見をいただきながら、高さ二メートルのミニチュア版城壁の試験的

な施工、その経過観測の実施、施工方法の検討、調査成果や土質試験などにもとづく分析（シミュレーション（FEM解析））等を実施しました。その結果、想定される構造や工法で修復を行った場合、自重で変形・崩落することが明らかとなり、何らかの補強が必要となりました。そのため、遺構部分への影響を最小限にし、リバーシブル（代替可能）という考え方にに基づき、城壁の安定性を確保するため、排水補強パイプの打設と酸化マグネシウムによる土の強化を行うこととなったのです。

平成二十三年度から城門遺構を含む城壁の修復工事を開始し、城門遺構を挟んで南側、北側の順序で修復を行っていきましました。一三五〇年前という長い年月を経た石積みの修理と崩落部分の復元は、想像以上に困難で、日々、試行錯誤の連続でした。二十年度の転石の回収からはじまった工事は、八年の歳月をかけて終

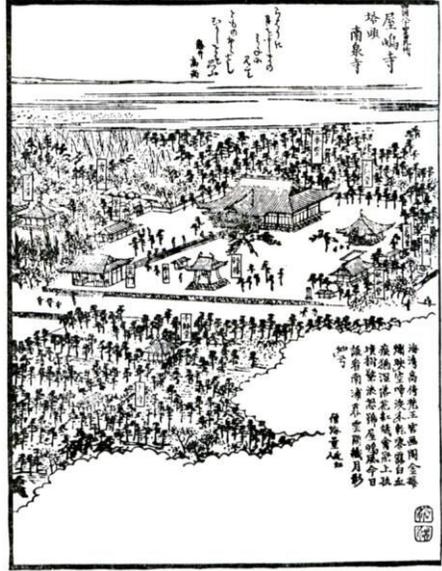
『讃岐国名所図会』にみる屋島寺（高松市歴史資料館所蔵）

た生駒氏、松平氏等の庇護を受けながら整備されました。仁王門、四天門、千体堂など多くの堂宇が境内地に現存しており、十九世紀中頃に描かれた『讃岐国名所図会』や『金毘羅参詣名所図会』との比較からも現在の寺観がほぼ江戸時代に整えられていたことが分かります。
