屋嶋城跡

屋嶋城城門遺構整備事業

現地見学会

屋嶋城城門遺構整備工事概要（石積修復工事）

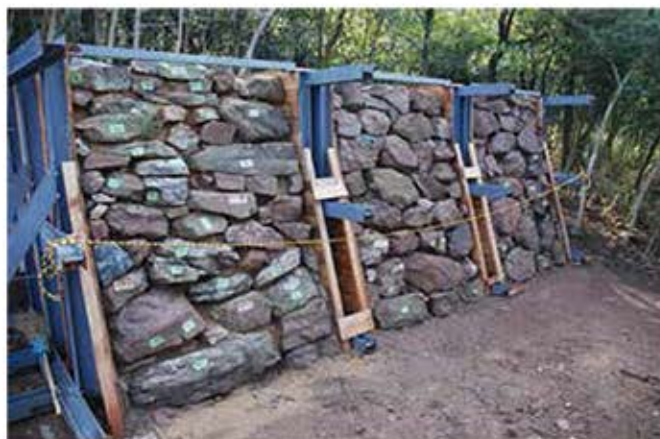
試験体

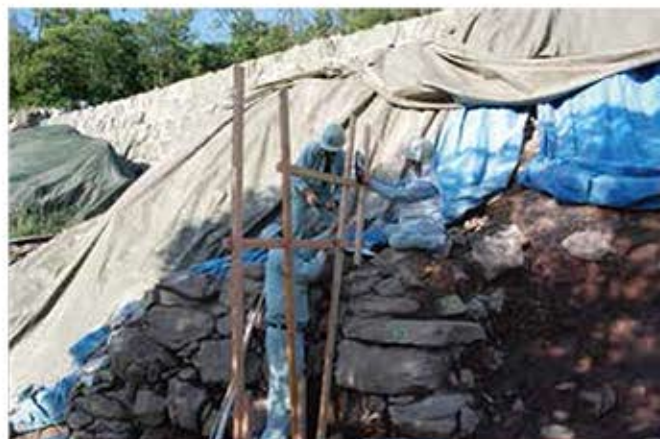
丁張

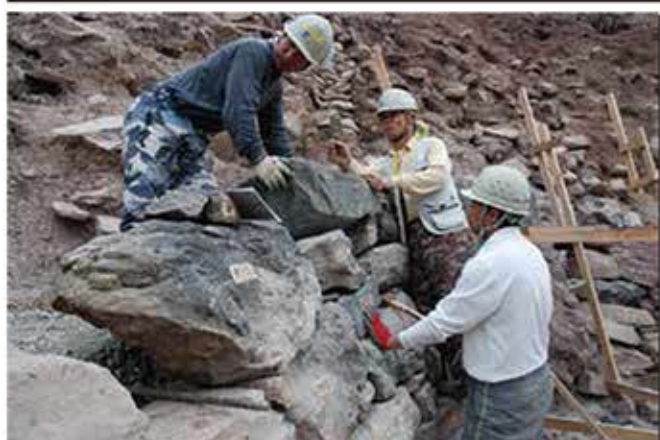
石積み状況

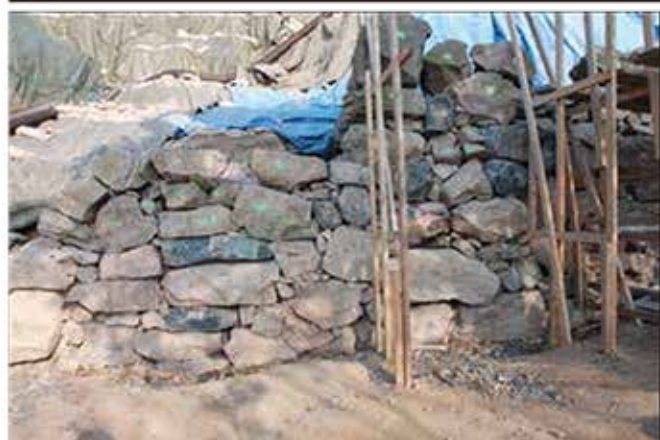
石積み

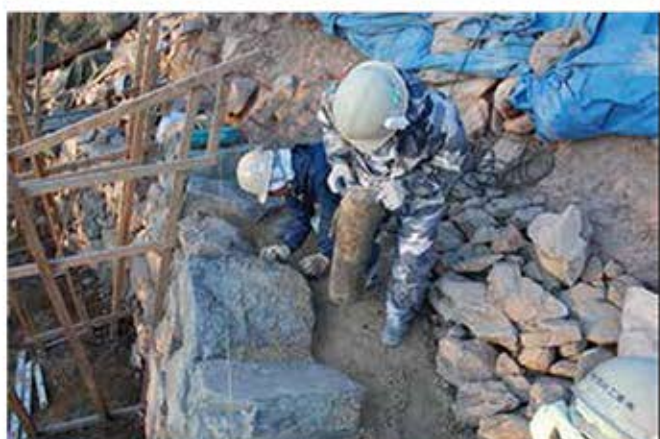
城壁施工状況

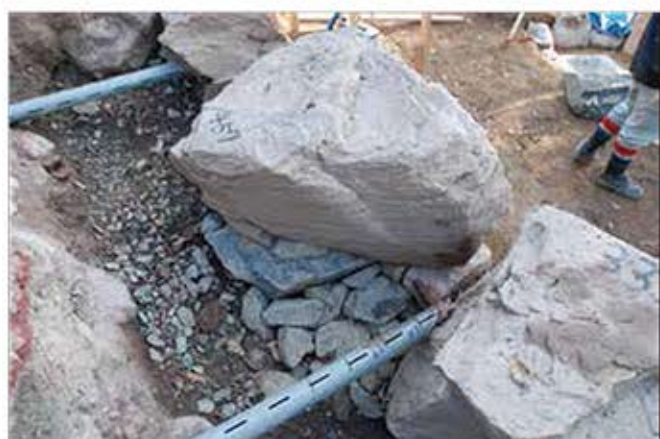
排水補強パイプ施工状況

復元工事にあたり様々な課題があり、試験施工等の結果から復元後の城壁の安定性を確保するため、排水補強パイプを設置し、城壁内部の排水と補強も併せて行っています。

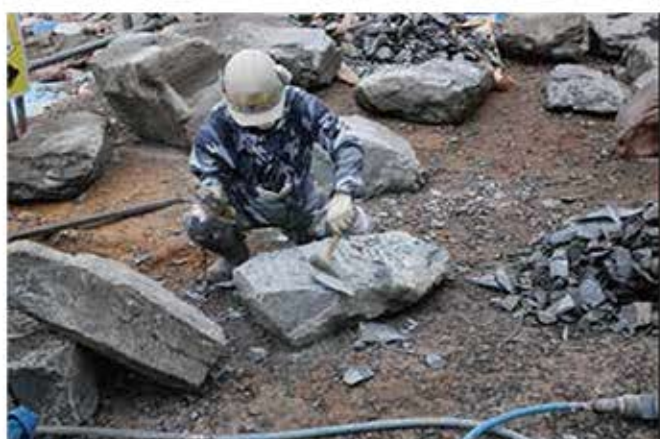
新補石材加工状況

また、割れていた石等も多く、使用できる石が足りないため、石を接着したり、転石を回収し使用したりしていますが、それでも石が足りないことから坂出市加茂から安山岩を調達し新たに補っています。

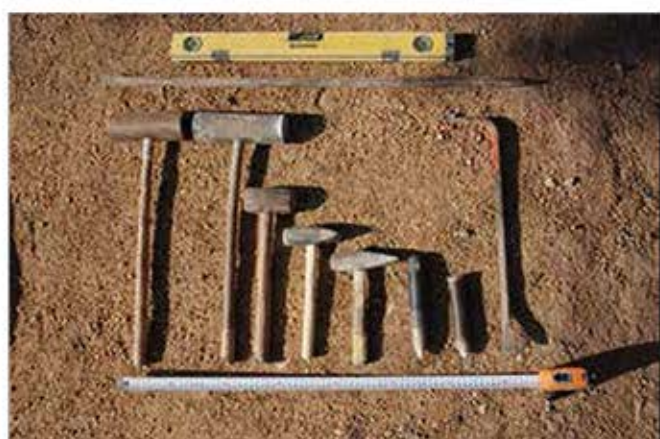
加工具
