概要

公共下水道中部バイパス第2幹線工事に伴う発掘調査を城内中学校跡地で実施したところ、地下1m付近で東西約10m以上、南北3m以上に亘る平面L字形に積まれた石垣を発見しました。石垣の基底部は、これ以上の掘削が不可能なため未確認ですが、石垣は少なくとも3段以上(1.5m以上)残っていると考えられます。江戸時代の絵図や現存する高松城石垣と照合した結果、高松城東側にあった中堀石垣の南西隅部分に相当することが明らかになりました。そのため、石垣を現状保存し、将来の一般公開に備えることとなりました。

むかしの高松

第24号 2011年1月

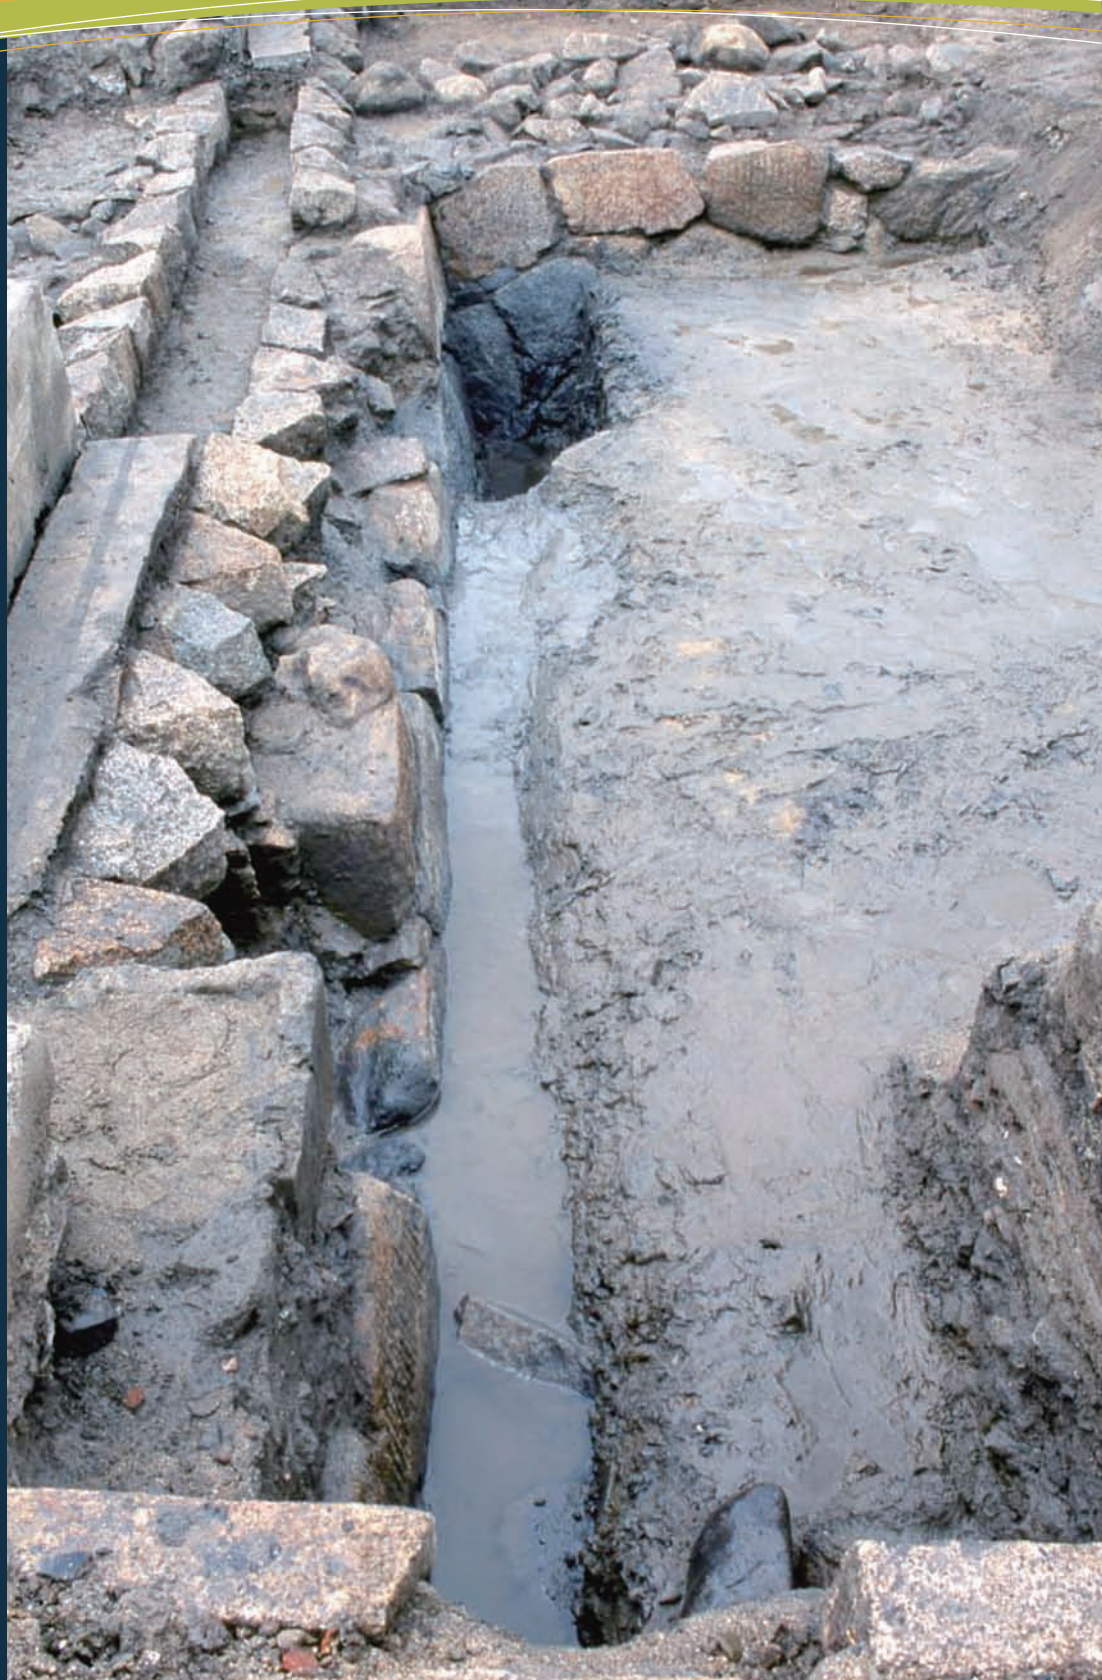
発見・保存された高松城東側中堀石垣

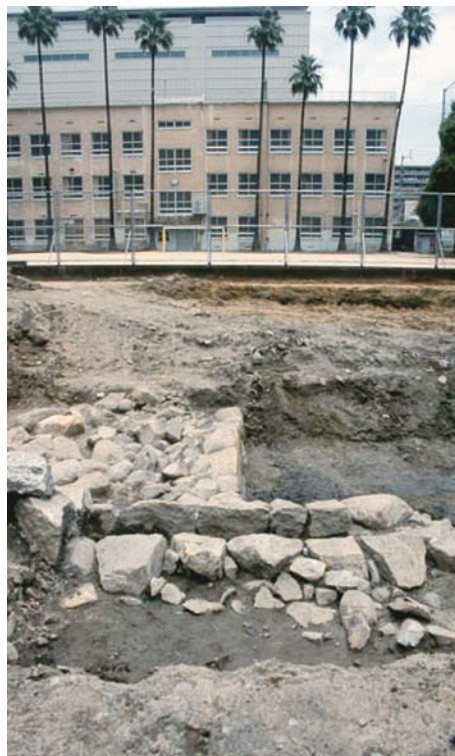
左写真 北方向と東方向にL字形につづく中堀石垣。北方向になる奥側には、旧城内中学校校舎と県立ミュージアムが見える。

発掘調査では、地下1m付近で、東西方向に並び北に面を揃えた石垣を最初に検出しました。戦後に建設された道路等によって上部は破壊されていましたが、全長約10m分を確認できました。発掘調査を進めていくと、この東西方向の石垣が西端で北方向に折れて、東に面を揃えていることを確認しました。石垣の基底部分については、これ以上の掘削が難しいため

未確認ですが、現在残されている最上段の石材を含めて、3段以上(1.5m以上)の石材が積上げられていることがわかりました。この石垣は、推定される平面規模と深度から考えて堀の可能性が高く、前述した絵図との対比から、寛文11年(1671)以降に松平頼重が新たに開削した東側中堀の南西端に位置するものと推定できます。石材表面に見られるスタレ状の仕上げ加工が、大手枡形や桜御門など同時期に新造・改変された石垣の特徴と一致することも、中堀の石垣と考える根拠として挙げられます。

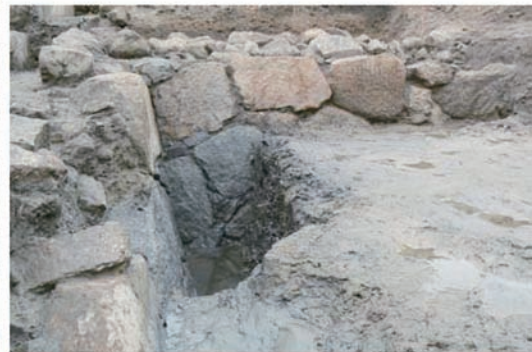
下写真 確認したL字形に折れる中堀石垣の隅部。(東方向から)

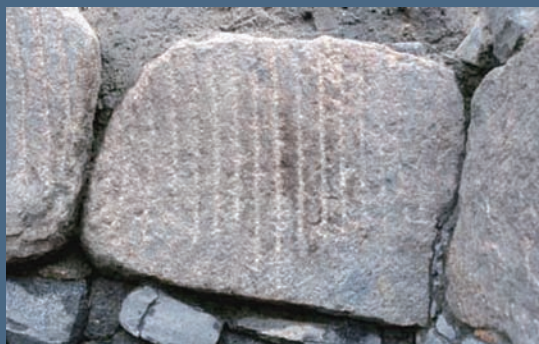
上写真 確認した中堀石垣の表面に見られるスタレ状の加工痕

積み上げられた石垣の表面には、美しく仕上げるために表面の凹凸を消し平らにする目的で施された加工の痕を残すものがあります。この仕上げ加工には、2つの種類があることが知られています。鉄製の鑿(のみ)で、細かく点状に打ち欠くものと、スタレのように筋状に削り取る方法です。細かい点状の加工痕は、風化により目立ちにくくなりますが、スタレ状の加工痕については、今回見つけた中堀の石垣のほか、現在の旭門や桜御門付近の石垣にも見ることができます。

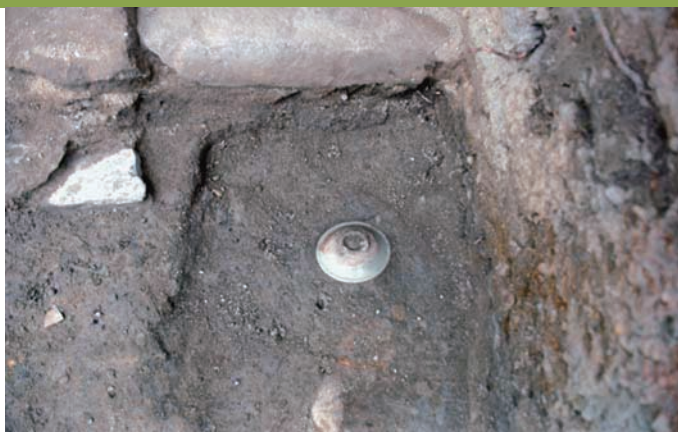
右上写真 地鎮の跡と考えられる伏せられた状態で出土した陶器の皿。

発掘調査における出土品については、中堀の新設に伴うものと考えられる造成土の中から、地鎮（じちん）に供したと考えられる器類や銭貨の埋納遺物が多く見られます。この地に中堀が造られるまでの江戸時代前半の出土品が多くまとまっていることから、それまで存在した武家屋敷や町屋を取り壊して中堀が造られたと想定されます。

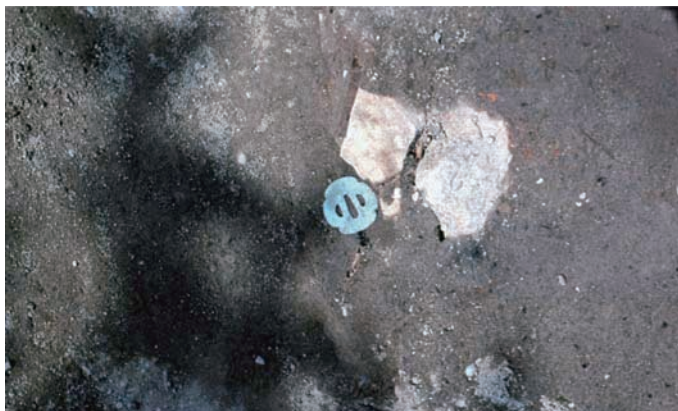
右中写真 刀の鍔（つば）の出土状況。

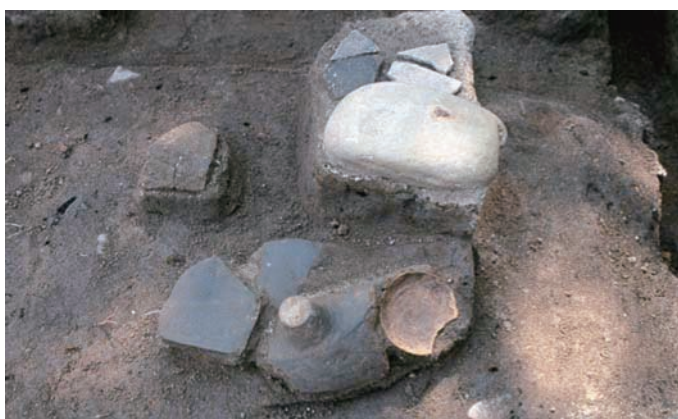
右下写真 中堀が新造されるまでの江戸時代前半に属する土器の出土状況。
