高松市大規模盛土造成地マップ

大規模盛土造成地マップは、大規模に斜面や谷を埋めた盛土造成地の概ねの位置を示したものです。このマップは、市民の皆様へ、大規模盛土造成地が身近にあることを知っていただき、地震時の災害を未然に防止または軽減するために、日頃から防災意識を持って宅地の状況を点検していただくことを主な目的としています。

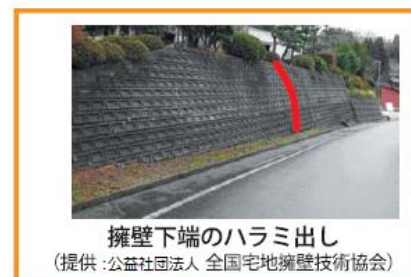
○盛土の範囲が特定されている場合、盛土の上端と盛土の下端の部分の擁壁などに変状が見られる、湧き水がある。

擁壁下端のハラミ出し
(提供:公益社団法人 全国宅地擁壁技術協会)
