**写真資料　屋島調査**  
測量登山道 No. 1 No.2

測量登山道 No.3 ①

測量登山道 No.4 ① 整備状況

測量登山道 No.4 ② 問題のある状況

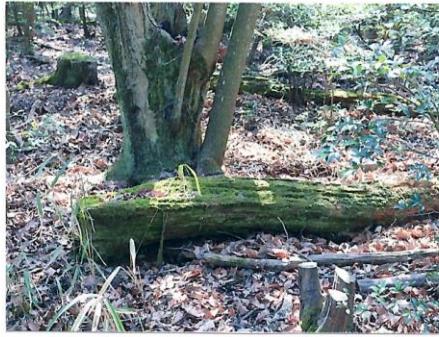
自然が残る  
倒木に苔が生え、中低木も育って  
生物相もそこそこ充実。

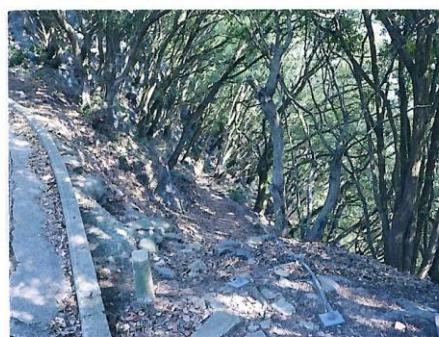
No.2への入り口（下り口）  
表示も何もなく、細く、険しい  
下り口で、危険を伴う。

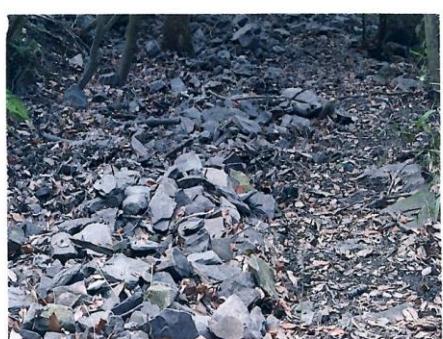
路肩へ避けられた倒木が朽ちている。  
伐開が行われていることがわかる。

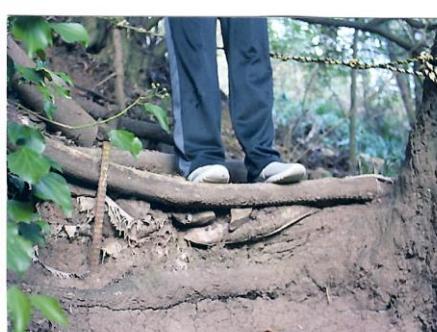
階段の丸太の土が流出  
階段の木のみが残っている危険な状態

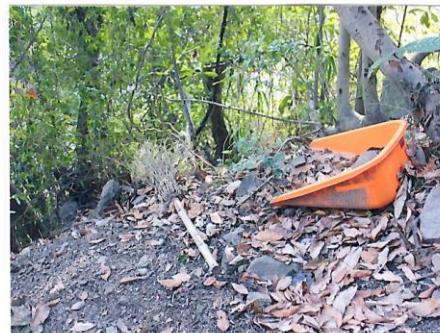
清掃道具のしまい忘れ

地域の方々によって、道の清掃や補修が行われていることがわかる。

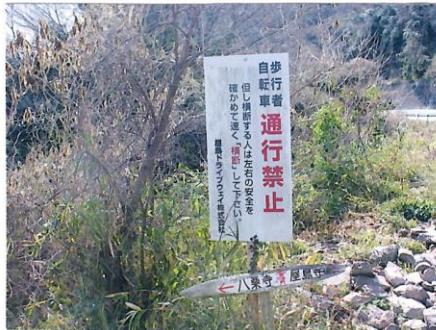
通行禁止

歩行者通行禁止としつつも、遍路が横断する際の注意が書かれている。

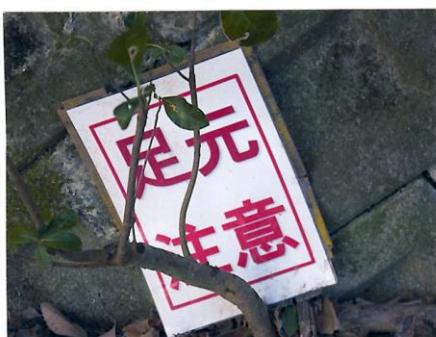
足下注意

不揃いな呼びかけや表示が見られる一方、遍路についての説明等は少ない。

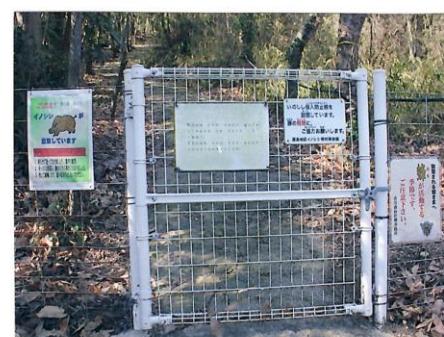
出口柵

しっかりとしたフェンスの戸である。様々な表示が貼られている。

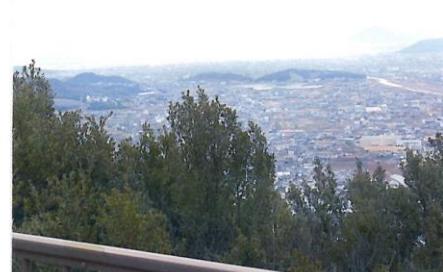
同左からの眺望  
讃岐平野の南側が一望できる。  
木を切り、休憩施設が欲しい。

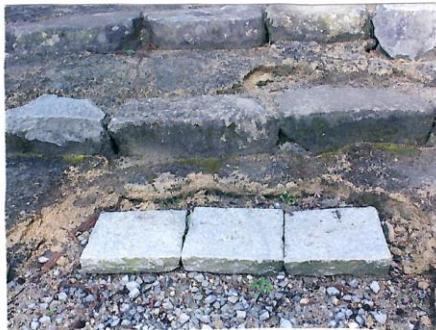
階段の中間石

ホームセンター等で売られている  
花崗岩製の石が使われている。

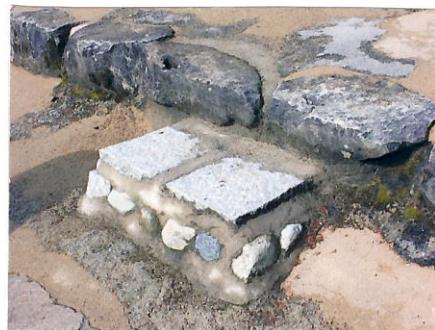
階段の中間石

花崗岩製の石を小石とセメントで  
固めている。

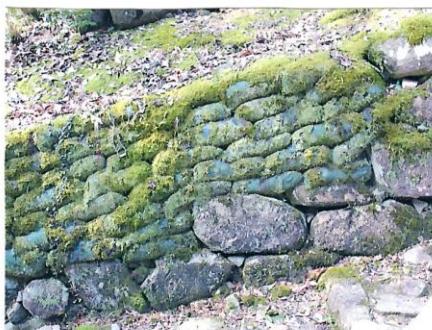
崩れた石垣の補修

土嚢を積み上げ、危険が無いように  
すると共に、平坦面を作っている

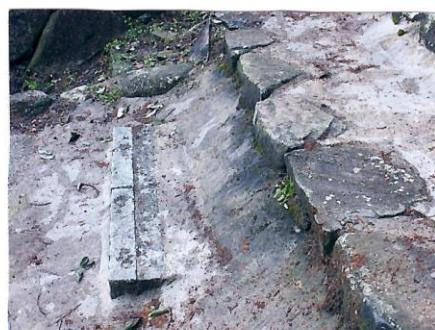
階段の中間石

ホームセンター等で売られている  
花崗岩製の長い石が使われている。

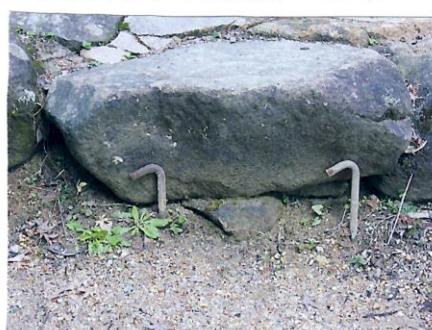
石の固定

金属製の杭で仮止めをしている。

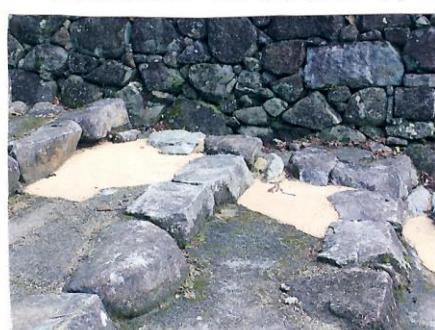
流出土の補修

固まる土を使って、補修をしている。

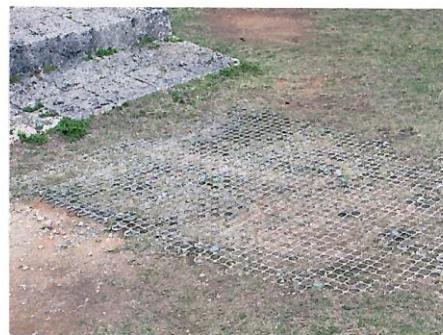
階段下の保護施設  
土の流出防止と滑り止めが施されて  
いる。

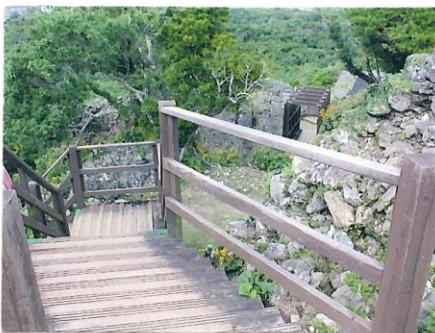
木製の階段施設  
急な石段を迂回して、安全に昇降が  
可能である。

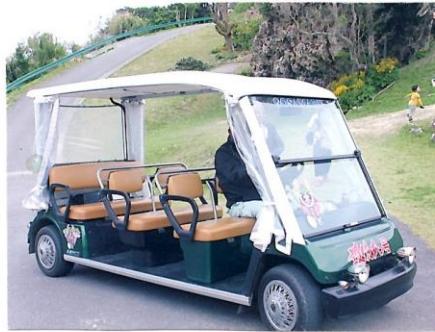
カートによる送迎（中城）  
単調な坂道を送迎してくれる。

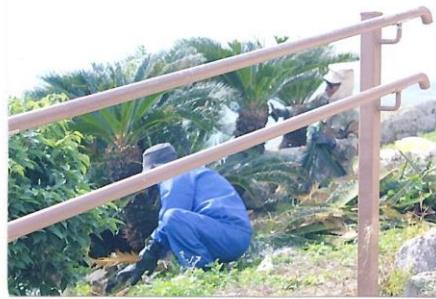
ボランティアの力  
整備が行き届き、安全で、見晴らし  
のよい史跡になっています。

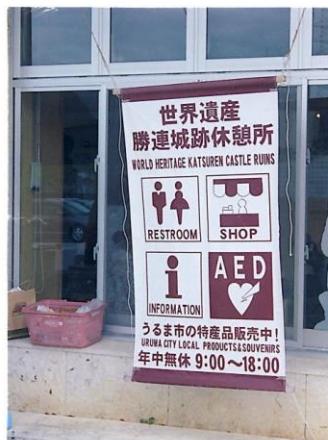
国際基準の表示  
A I D の設置等、わかりやすく  
表示されています。

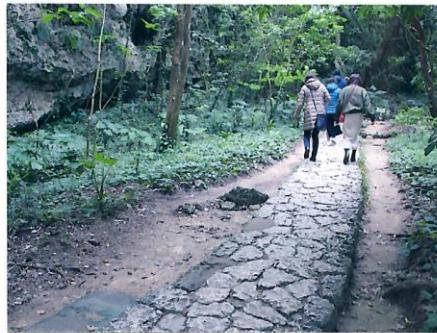
通路中央には石畳  
両サイドは草が刈られ、土の道が程よく  
残されている。

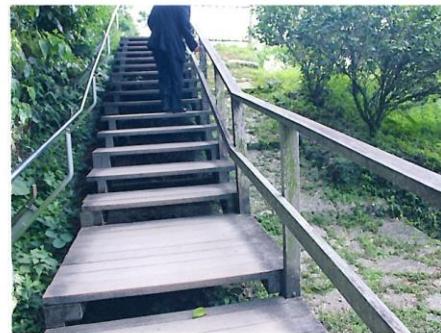
危険な箇所には木製の階段とてすり

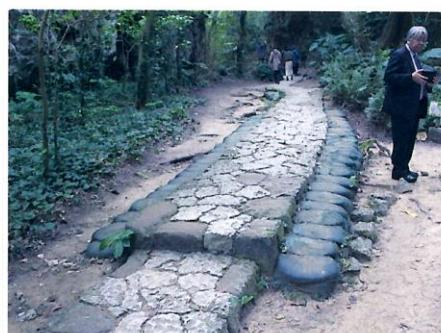
石畳の両側に緑の土嚢  
道から外れると段差で捻挫の危険があ  
り、土嚢がそれを防ぐ。

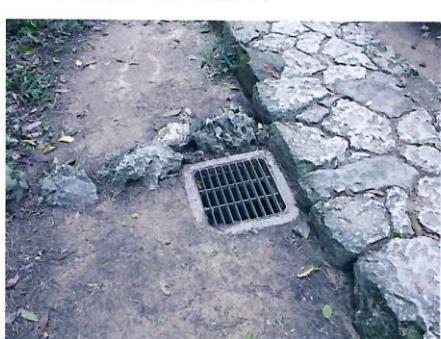
排水施設

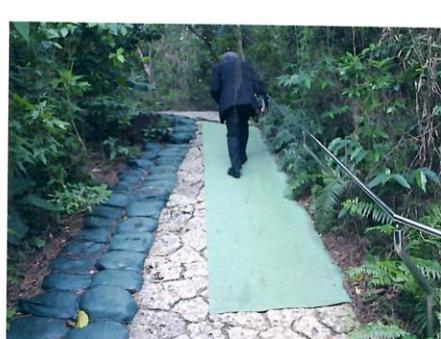
急な坂には滑らない敷物

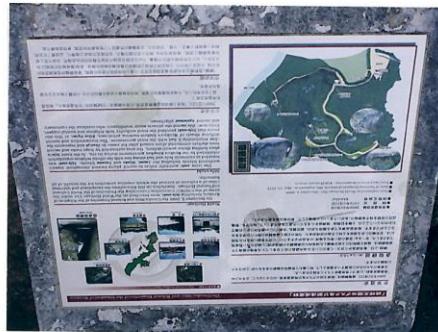
説明板  
英語等の表示も見られる。

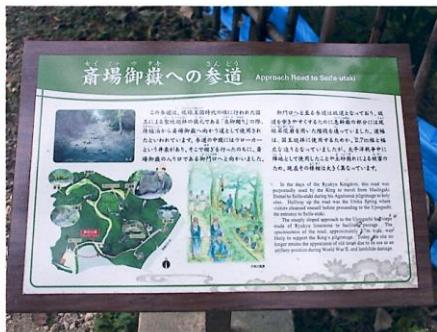
イラストも入って充実
